Asbestinventarisatetest

Statiestraat 57, 2600 Antwerpen

Attestnummer : 20250605-000466.000

Uitgegeven op : 05.06.2025

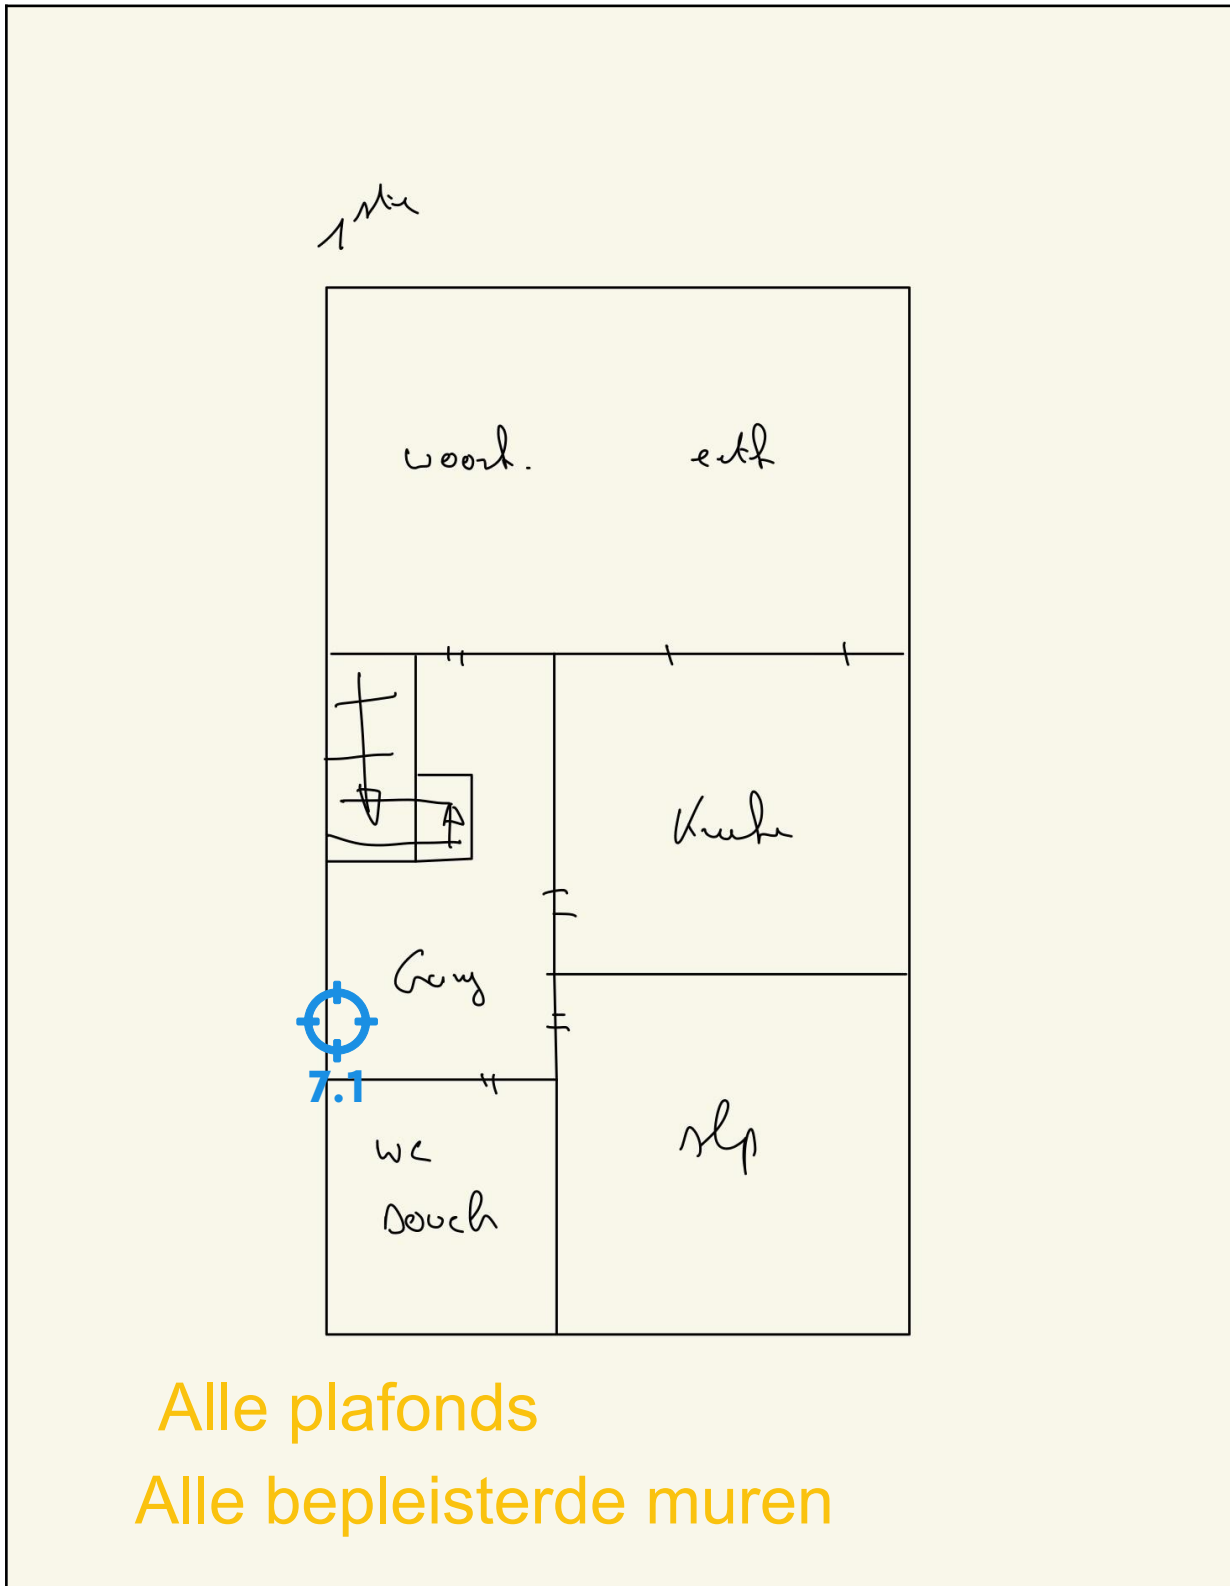
Plan 1.5: 1ste

5. Plafonds uit niet asbestverdacht materiaal	Advies	-
7. Pleisterwerk muur	Geen asbest	-
7.1 Code: ID01	Mengmonster	-
