# Asbestinventarisatetest

Beukendreef 18, 9180 Moerbeke

Attestnummer : 20241210-000305.000

**Niet-asbestveilig**

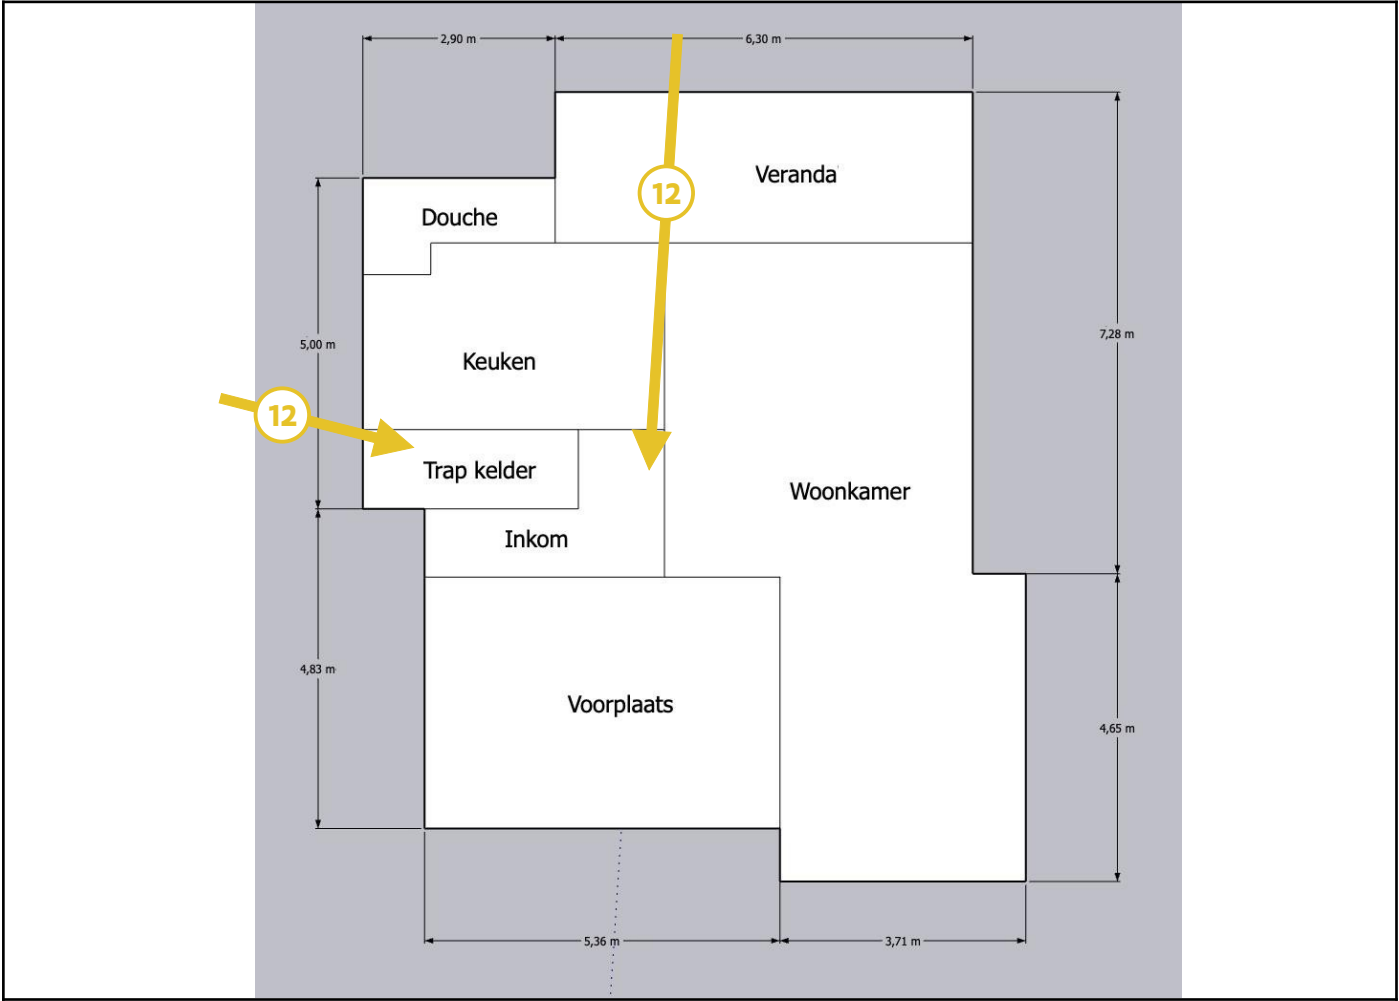
# Plan 1.5: Grondplan GLVL

| Beschrijving | Type | Actie |
|---|---|---|
| 12. 01 Bakeliet toepassingen woning | Asbestmateriaal | Zorgvuldig beheren |

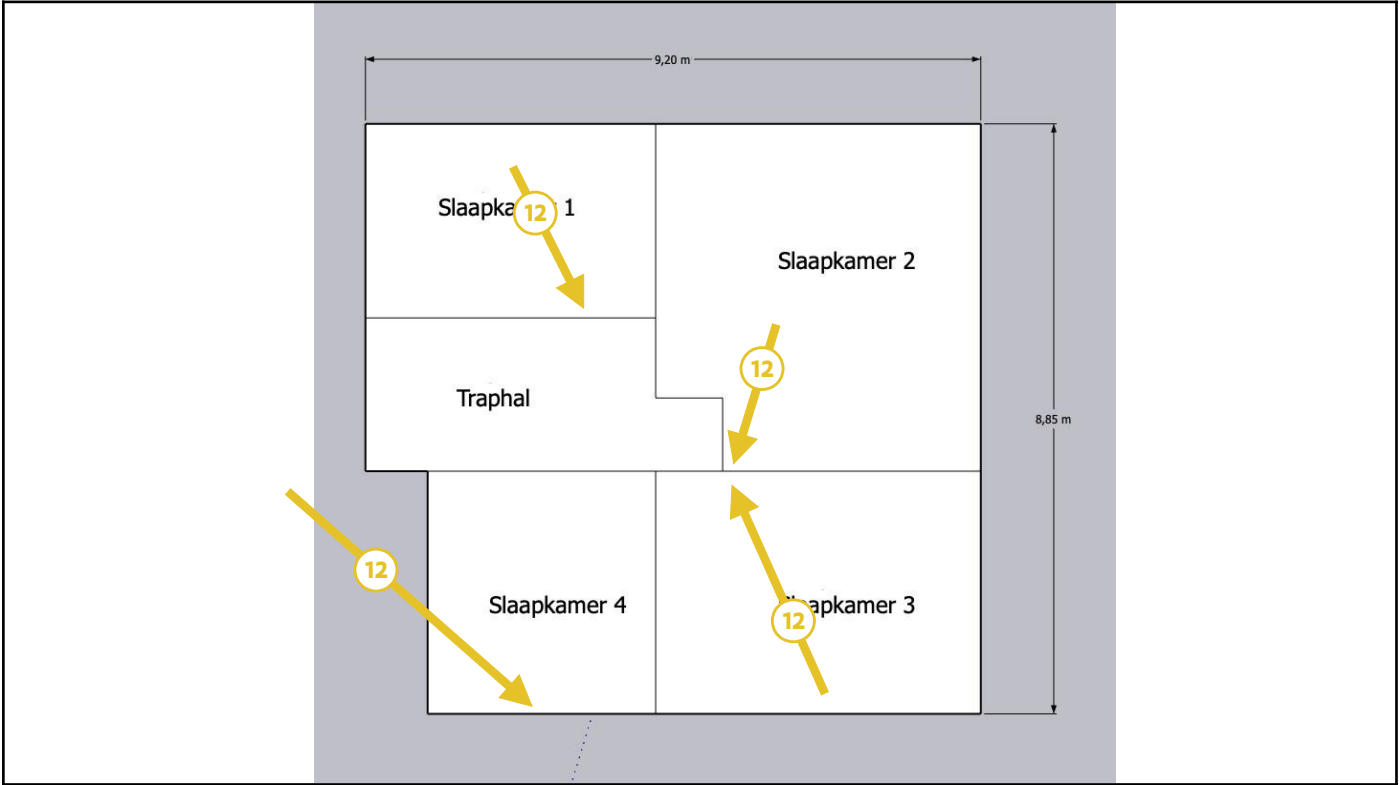
# Plan 1.6: Grondplan verdiep

| Beschrijving | Type | Actie |
|---|---|---|
| 12. 01 Bakeliet toepassingen woning | Asbestmateriaal | Zorgvuldig beheren |

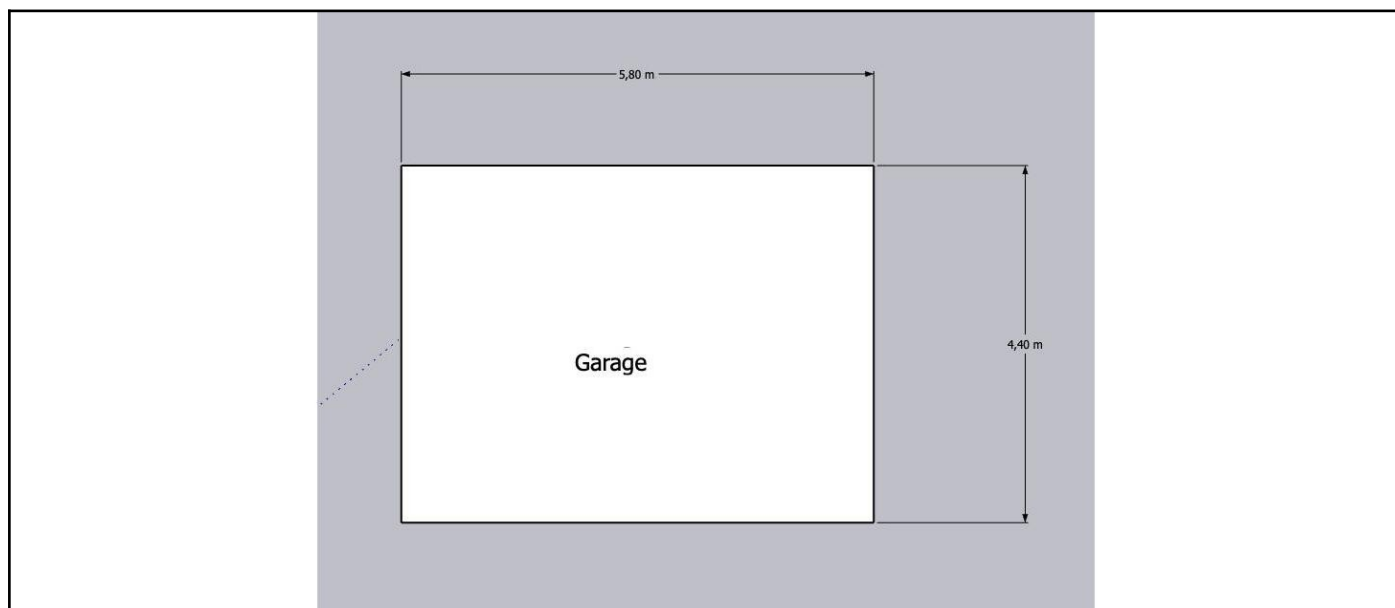
## Plan 2.1: Grondplan garage

| Beschrijving | Type | Actie |
|---|---|---|
| 4. 22 Dakbedekking garage | Asbestmateriaal | Dringend verwijderen |

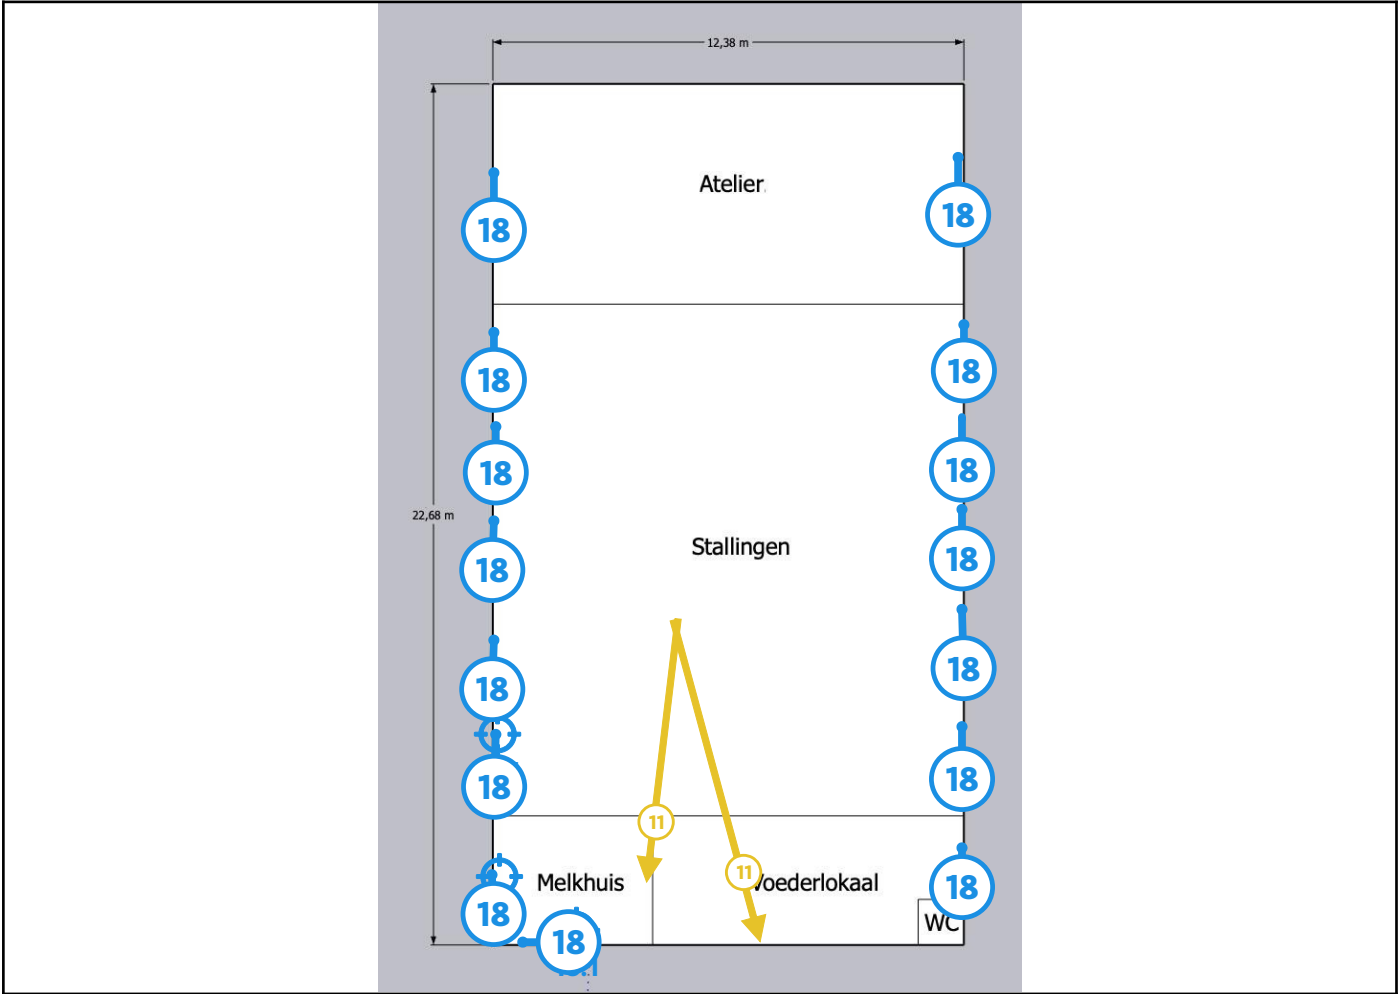
# Plan 3.1: Grondplan rundveestal

| Beschrijving | Type | Actie |
|---|---|---|
| 7. 08 Dakbedekking rundveestal | Asbestmateriaal | Verwijderen |

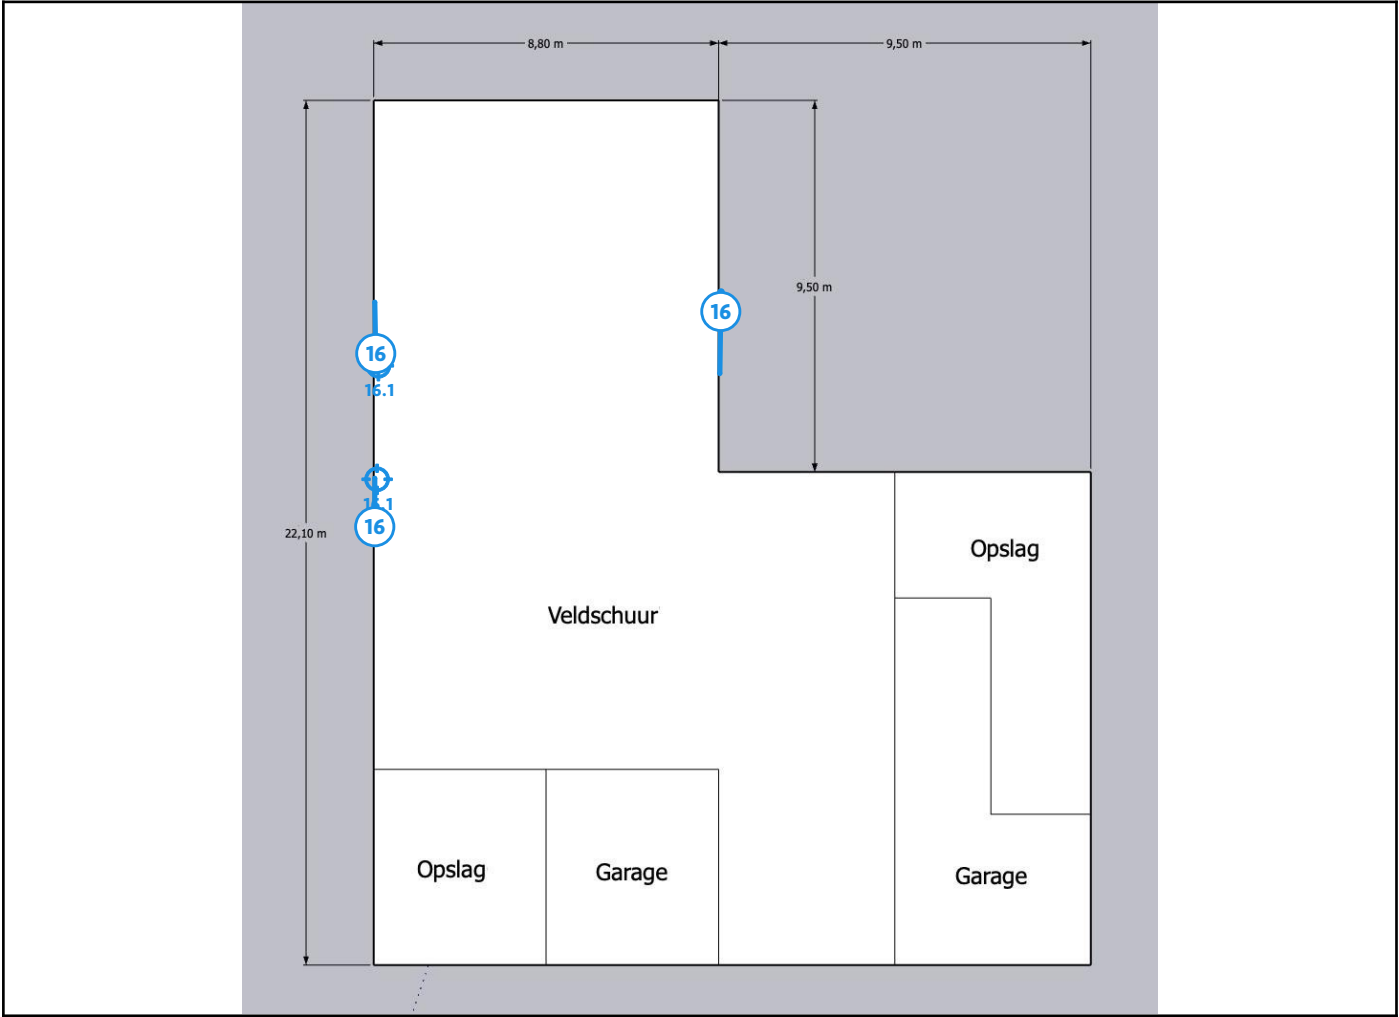
# Plan 4.1: Grondplan veldschuur

| Beschrijving | Type | Actie |
|---|---|---|
| 10. 14 dakbedekking grote veldschuur | Asbestmateriaal | <a href="#">Verwijderen</a> |

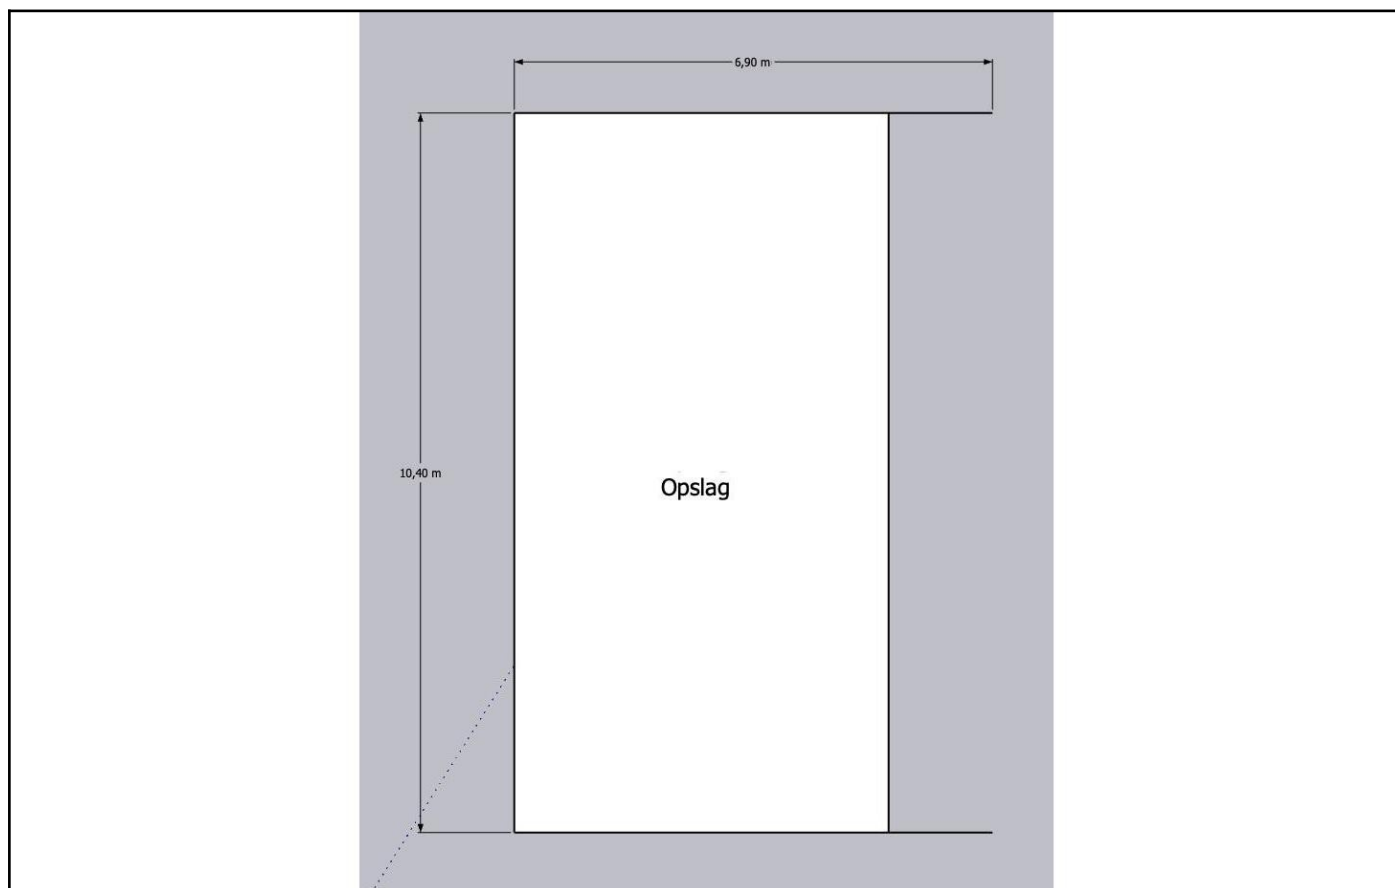
## Plan 5.1: Grondplan kleine veldschuur

| Beschrijving | Type | Actie |
|---|---|---|
| 9. 16 Dakbedekking kleine veldschuur achteraan | Asbestmateriaal | <div>Verwijderen</div> |

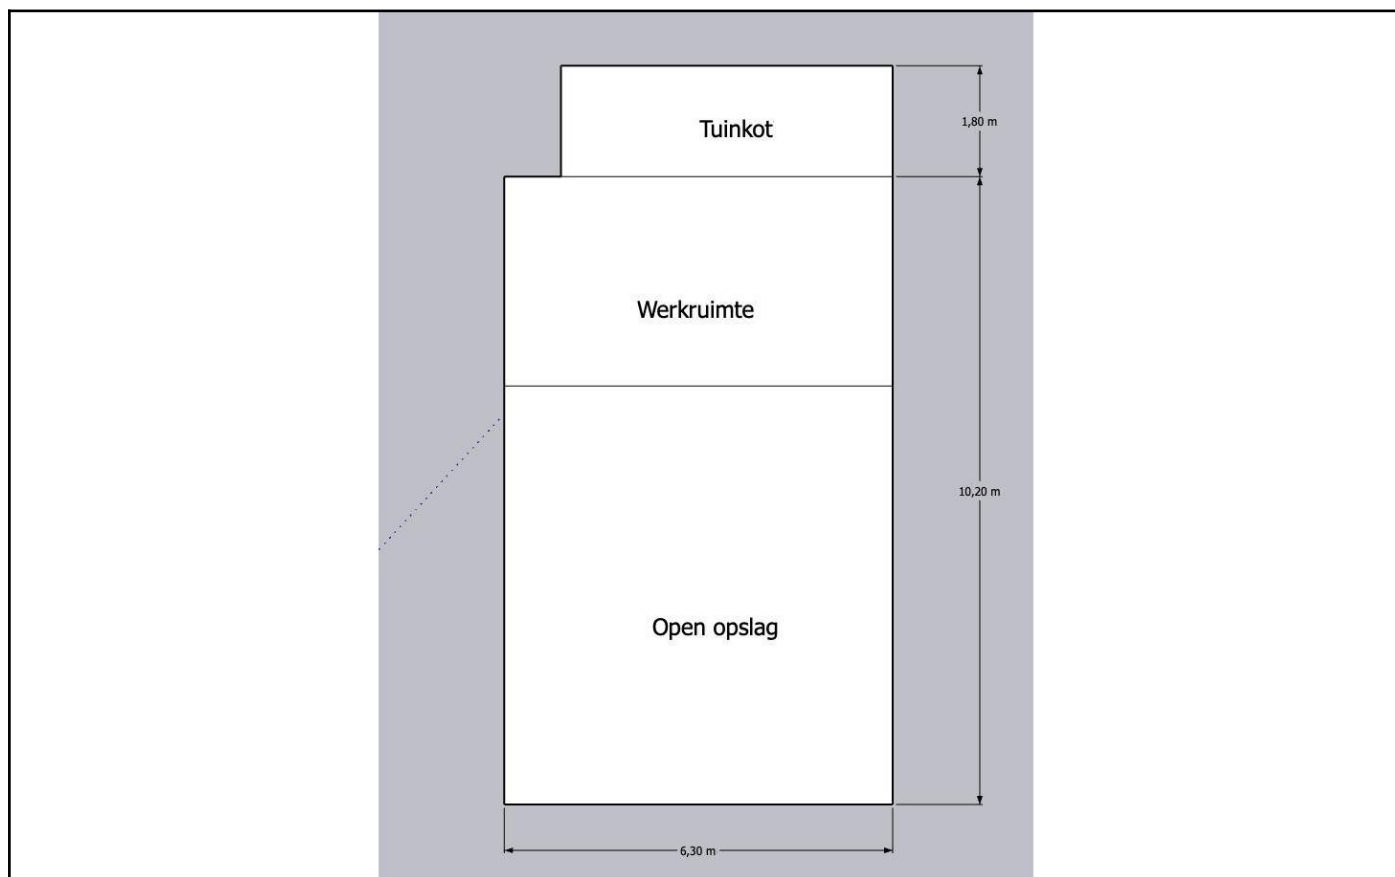
## Plan 6.1: Grondplan berging rechts

| Beschrijving | Type | Actie |
|---|---|---|
| 8. 19 Dakbedekkingen berging/schuur rechts | Asbestmateriaal | <a href="#">Verwijderen</a> |

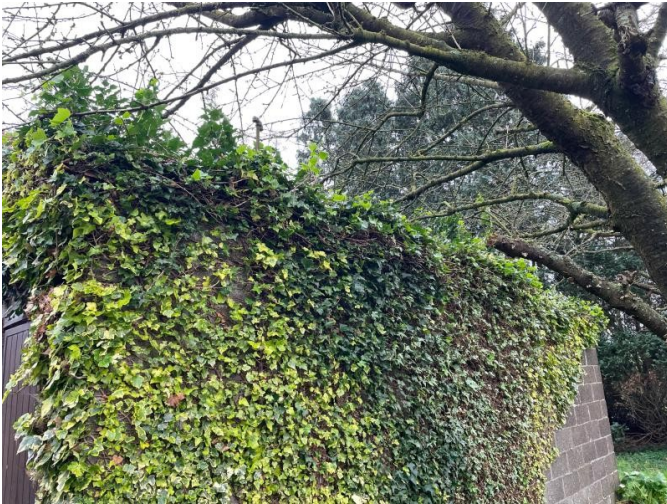
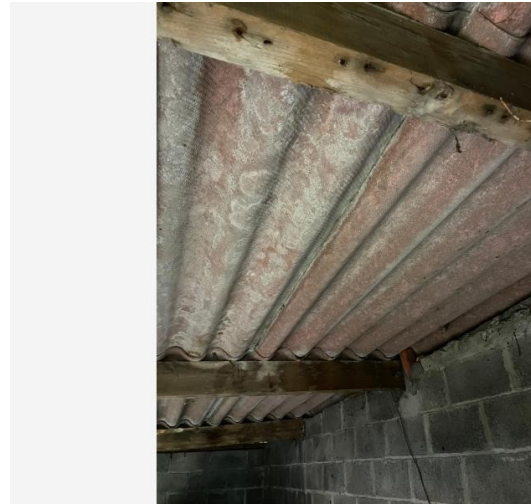
| Opmerking | KOMO keurmerk aanwezig, geen vermelding van NT op de golfplaten. |

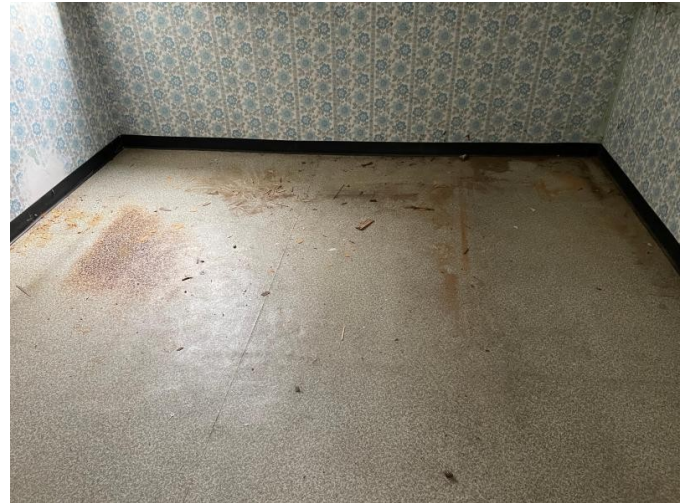
Detailfoto

### Conclusie

Geen asbest

| # | Type | Referentie | Resultaat |
|---|---|---|---|
| 15.1 | Mengmonster | 002 | Geen asbest |

| Beschrijving | 04 Onderlaag balaton verdiep woning |

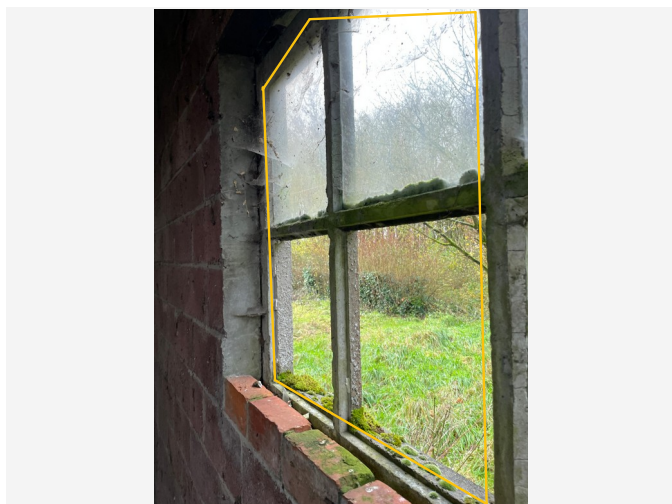
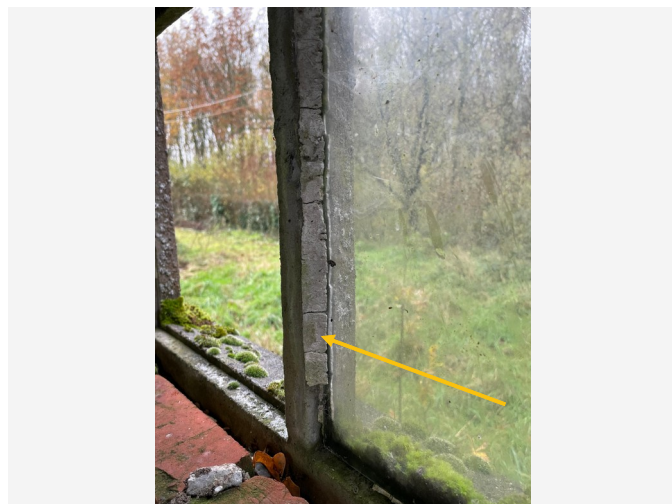
## Conclusie

Geen asbest

| # | Type | Referentie | Resultaat |
|---|---|---|---|
| 16.1 | Mengmonster | 004 | Geen asbest |

| Beschrijving | 13 mastiek beglazing grote veldschuur |

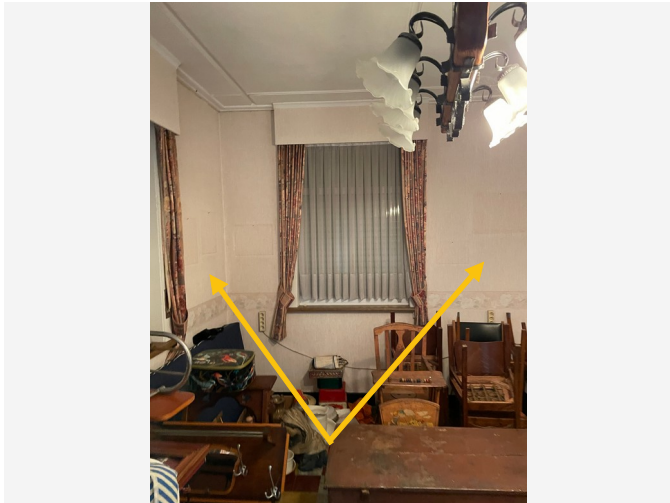
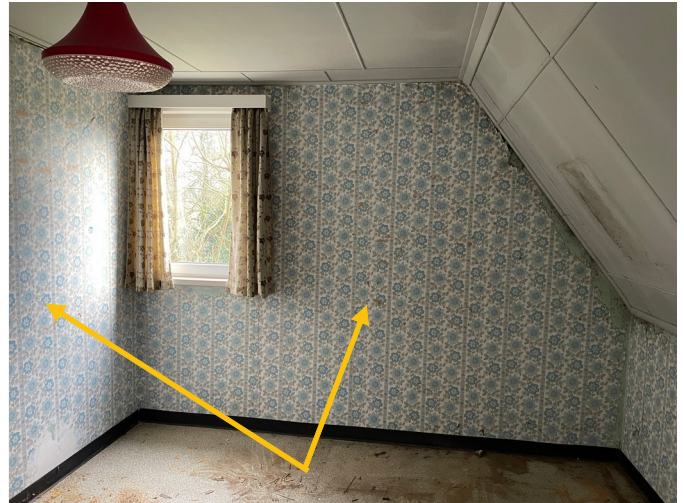
## Conclusie

Geen asbest
