# Asbestinventarisatetest

Steenweg op Oosthoven 85, 2300 Turnhout

Attestnummer : **20260206-000316.000**

Uitgegeven op : **06.02.2026**

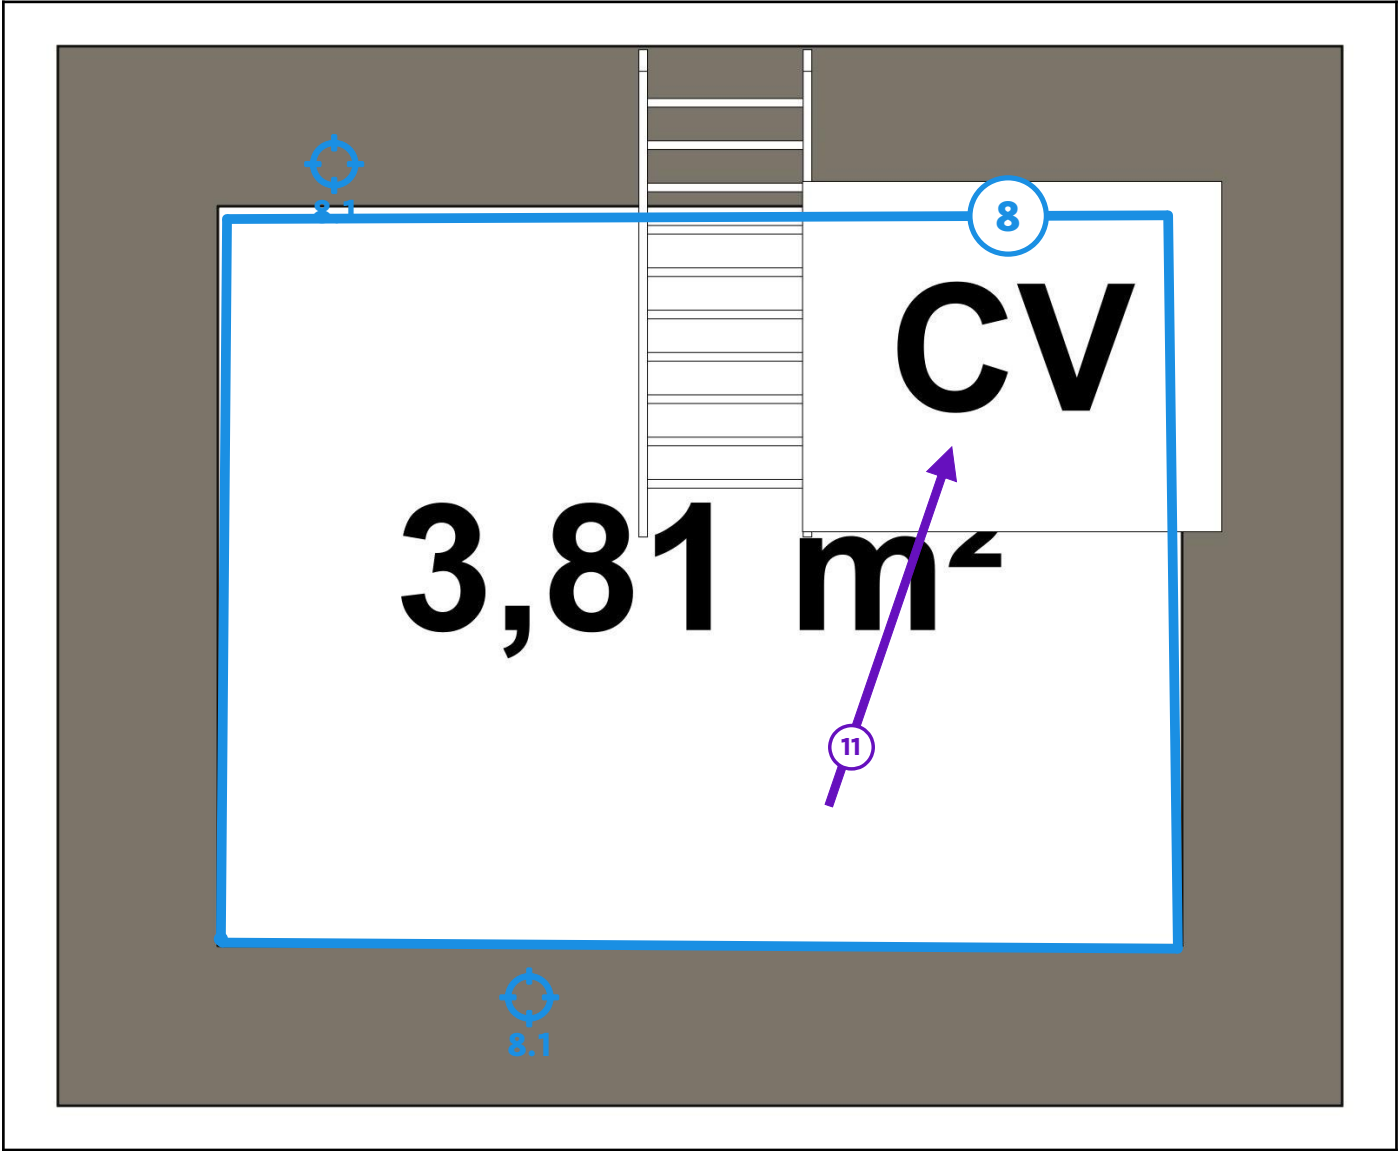
# Plan 1.1: Kelder

| Beschrijving | Type | Actie |
|---|---|---|
| 11. CV-ketel (niet verdacht, moderne warmtepomp) | Overige ruimte of materiaal | - |

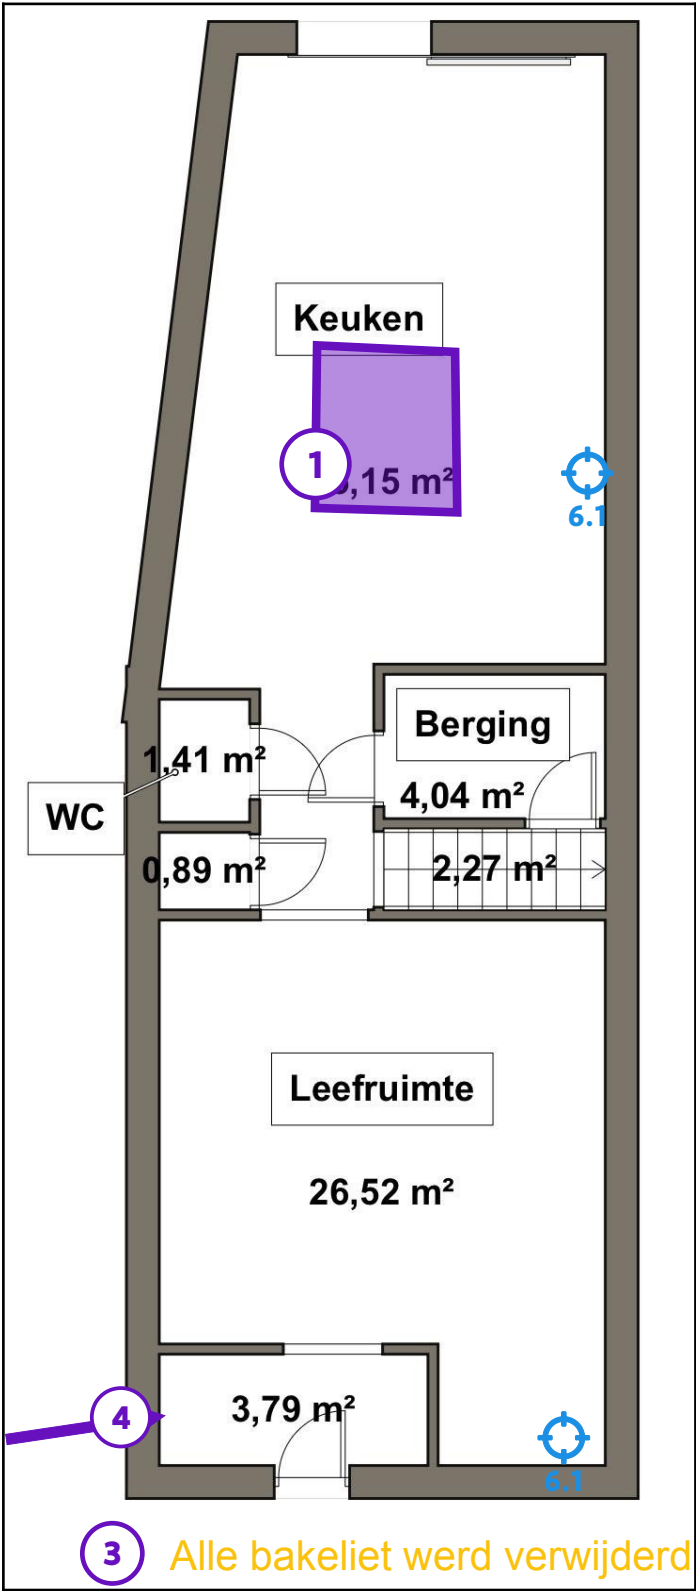
# Plan 1.2: Gelijkvloers

| 6.1 Code: S1. | Mengmonster | - |

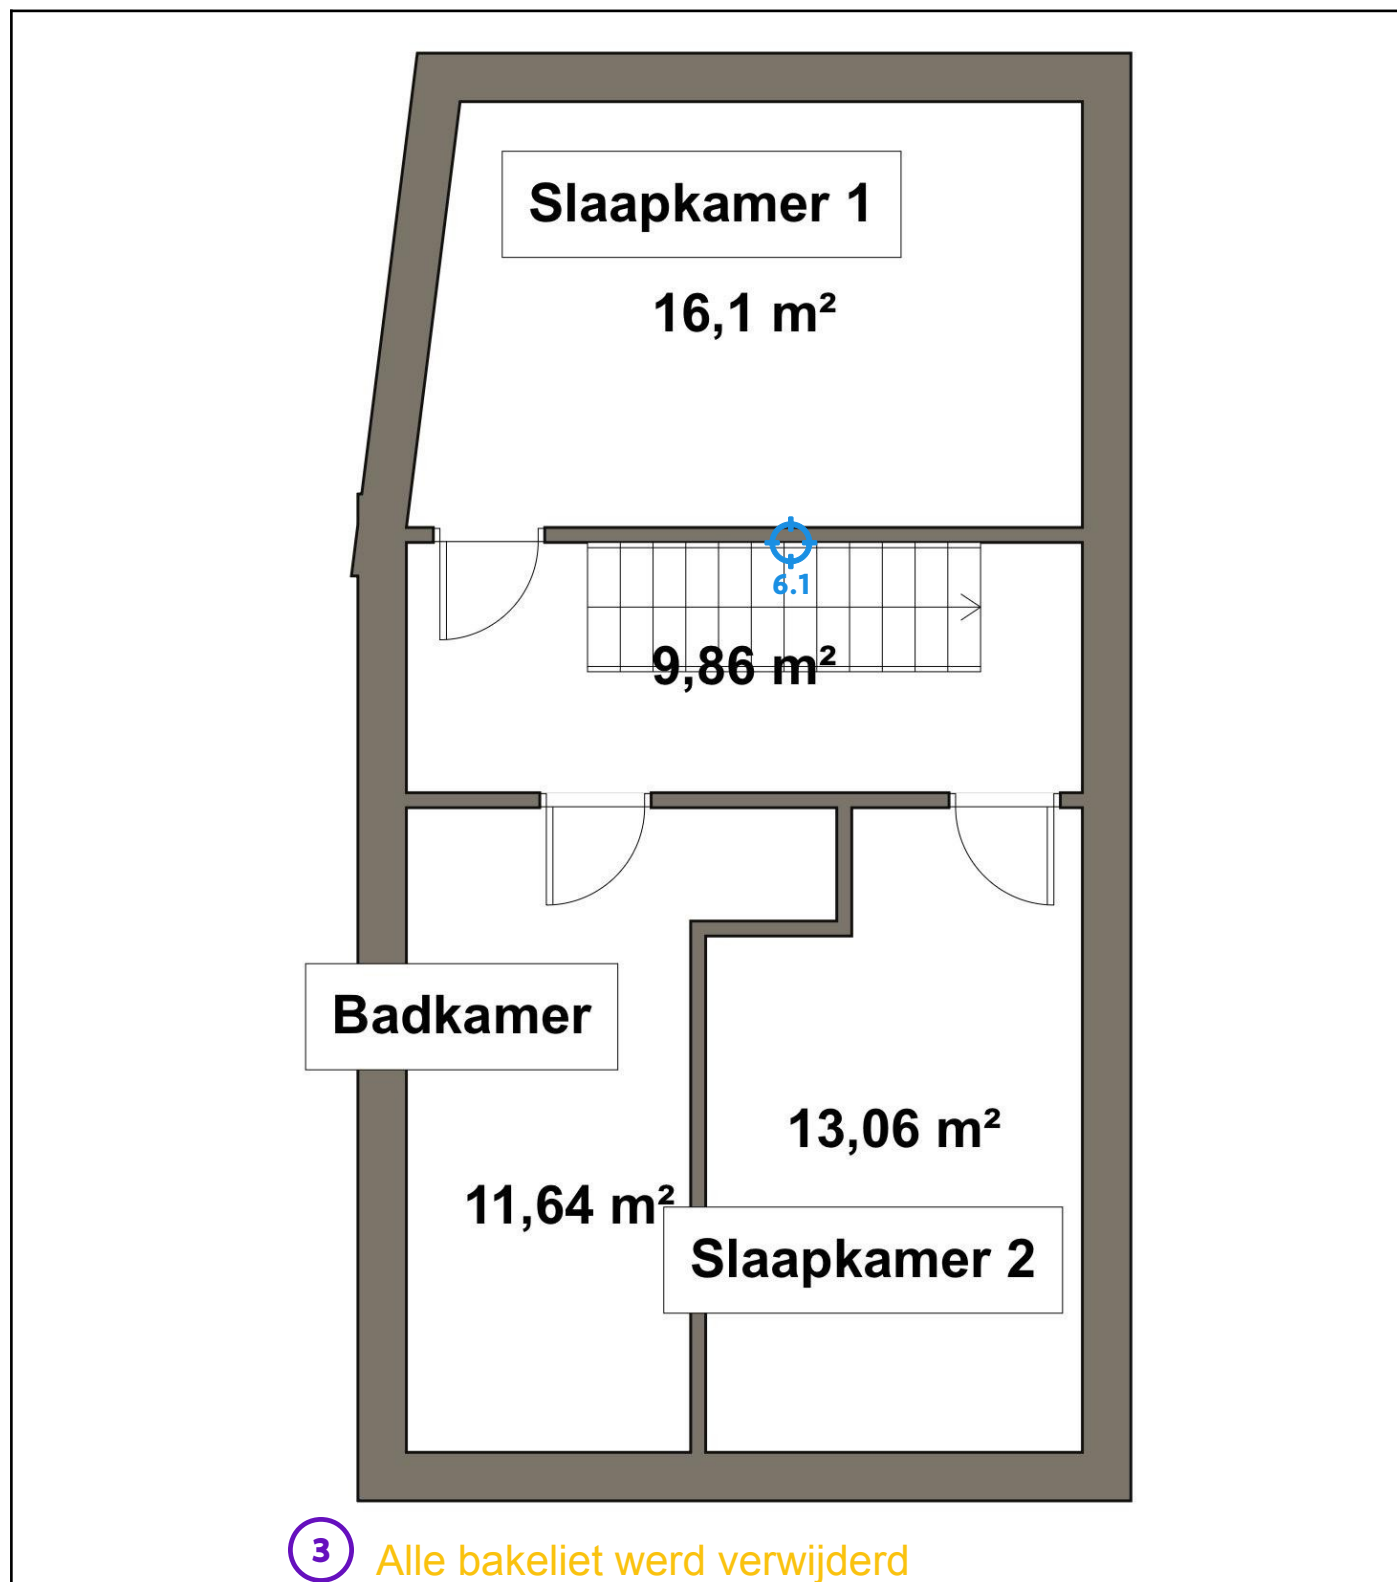
## Plan 1.3: 1e verdieping

| 6.1 Code: S1. | Mengmonster | - |

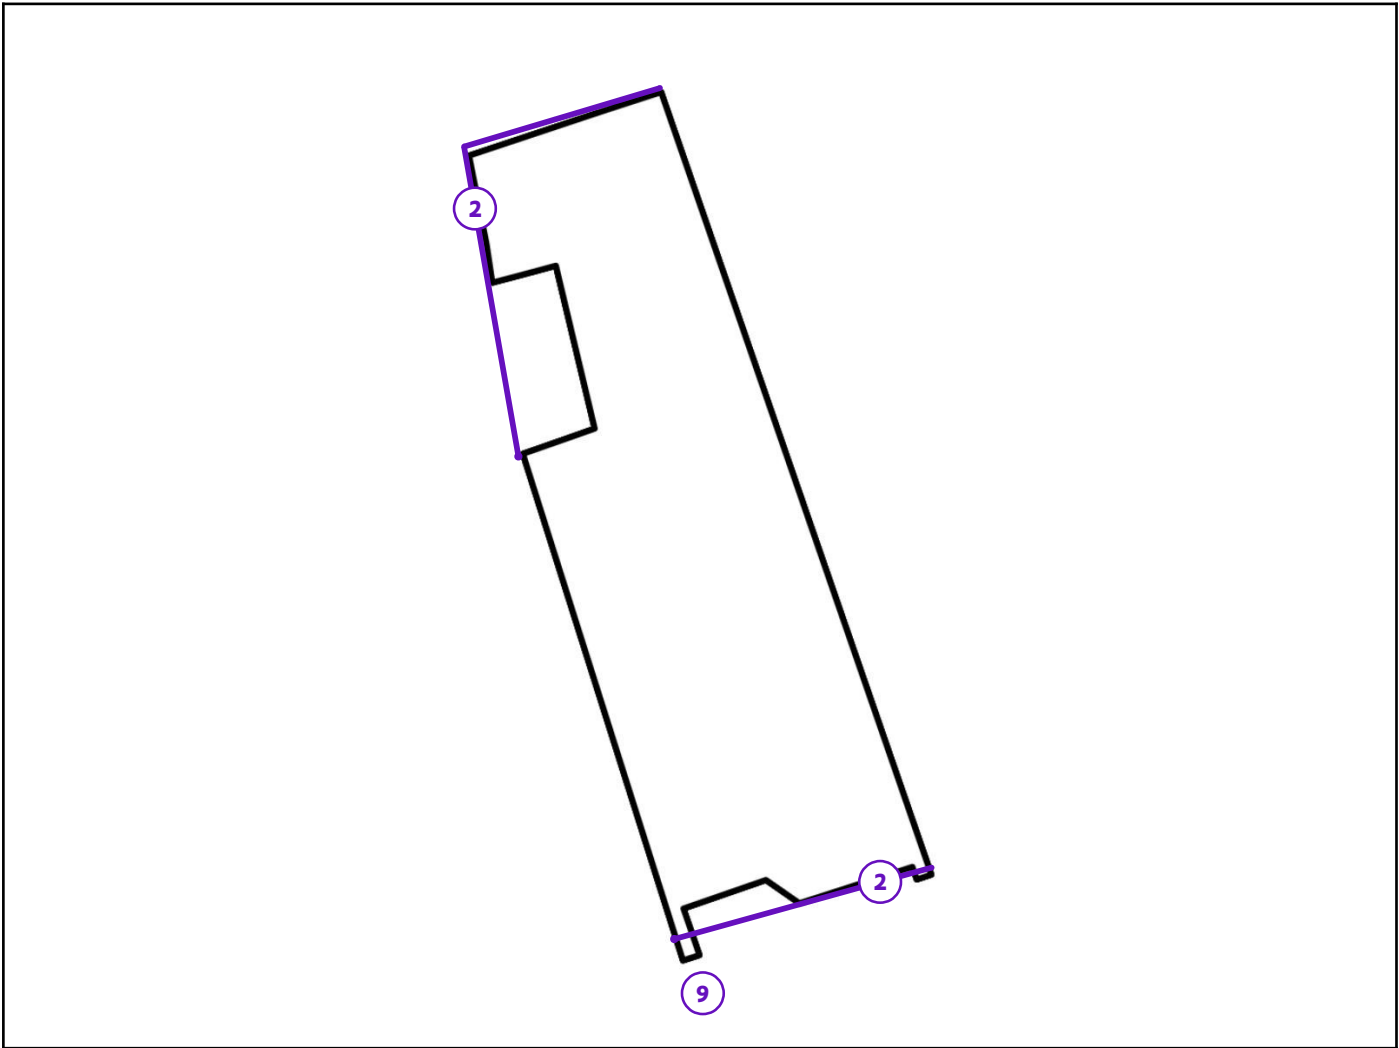
# Plan 1.4: Contouren

| Beschrijving | Type | Actie |
|---|---|---|
| 9. Kitten aan schrijnwerk woning niet asbestverdacht | Overige ruimte of materiaal | - |

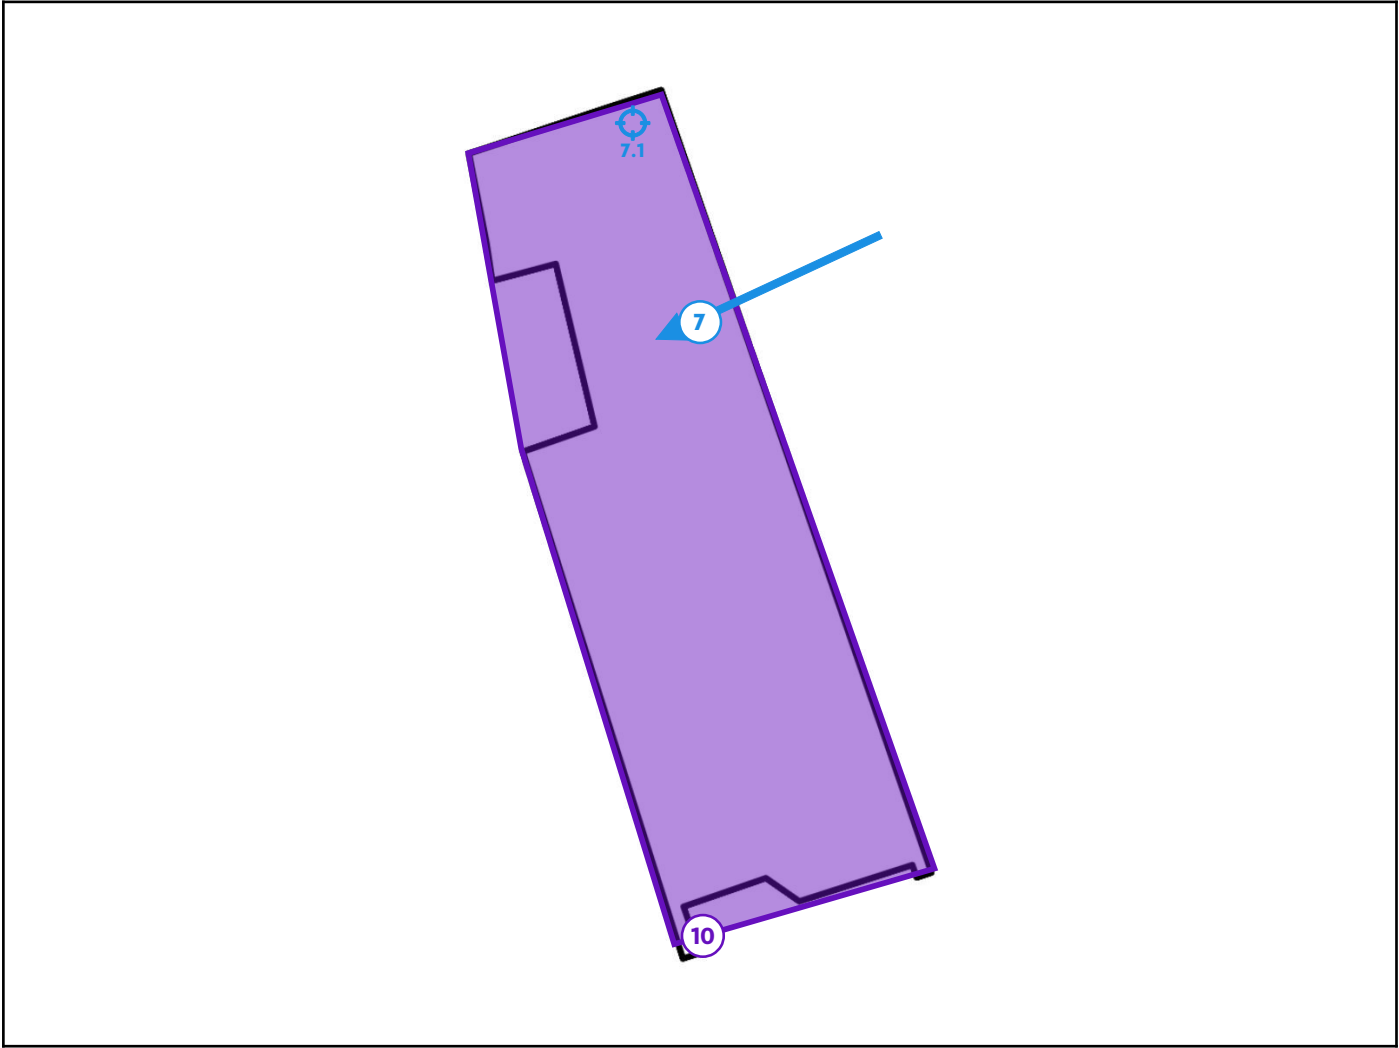
# Plan 1.6: Contouren bis

| Beschrijving | Type | Actie |
|---|---|---|
| 10. Daken gerenoveerd in 2025 | Overige ruimte of materiaal | - |
