# Asbestinventarisatattest

Gaversesteenweg 292, 9800 Deinze

Attestnummer : 20260209-000066.000

Uitgegeven op : 09.02.2026

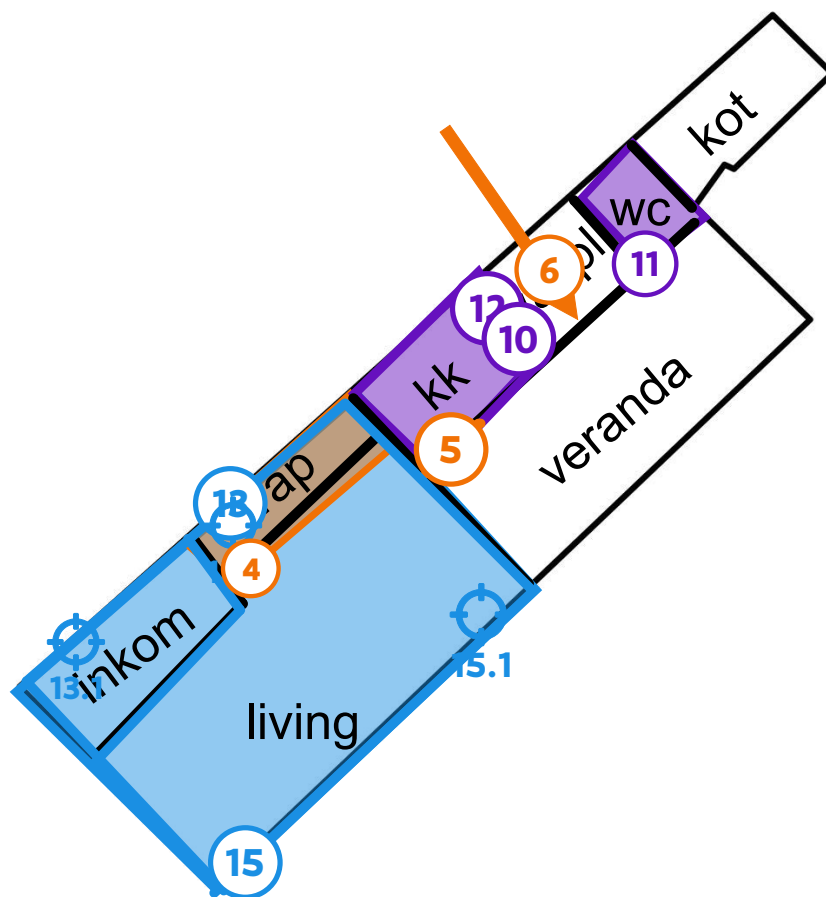
## Plan 1.1: Hoofdgebouw plan gvl

heel verdiep verspreide bakeliet toepassingen aanwezig

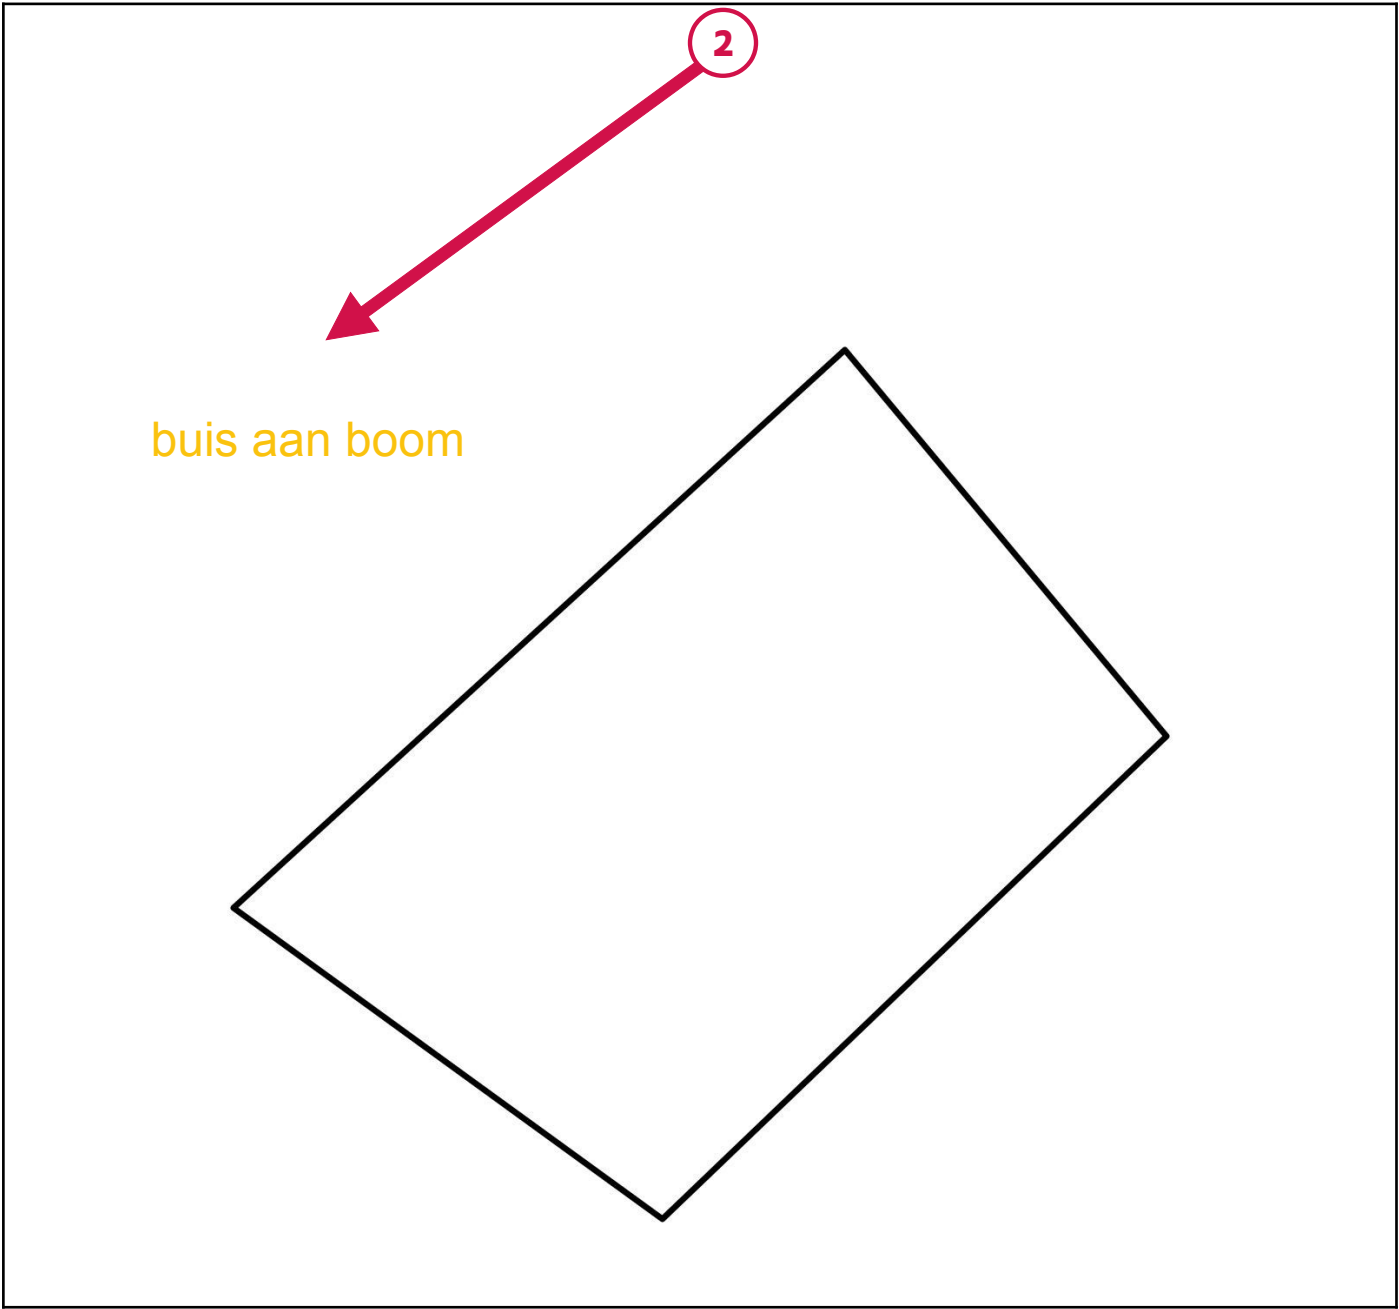
# Plan 2.1: Constructie plan gvl

| Beschrijving | Type | Actie |
|---|---|---|
| 2. asbestafval in de tuin | Asbestmateriaal | Dringend verwijderen |

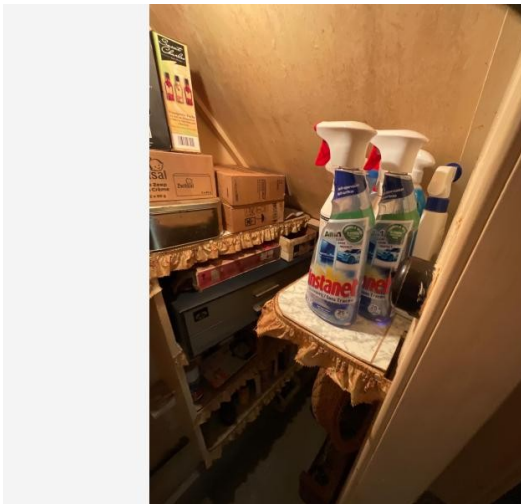
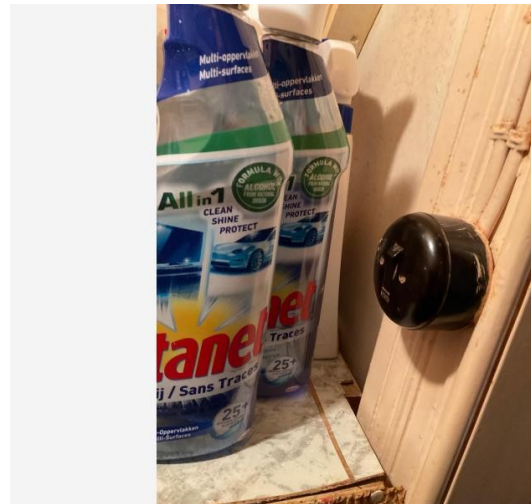
| Identificatiemethode | De asbestdeskundige beoordeelt het materiaal als asbesthoudend, en dit zonder monstername. |
