# Asbestinventarisatetest

Smeyersmarkstraat 9, 1540 Pajottegem

Attestnummer : 20250909-000261.000

Uitgegeven op : 09.09.2025

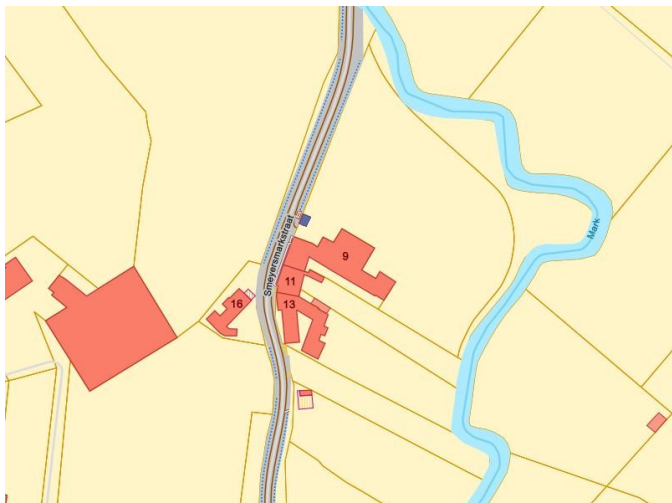
## Zone 2: Bijgebouw

- 0 Asbestmaterialen
- 0 Beperkingen
- 0 Uitsluitingen
- 0 Roerende goederen
- 0 Puin, steenslag, (water)bodem
- 0 Adviezen
- 0 Geen asbest

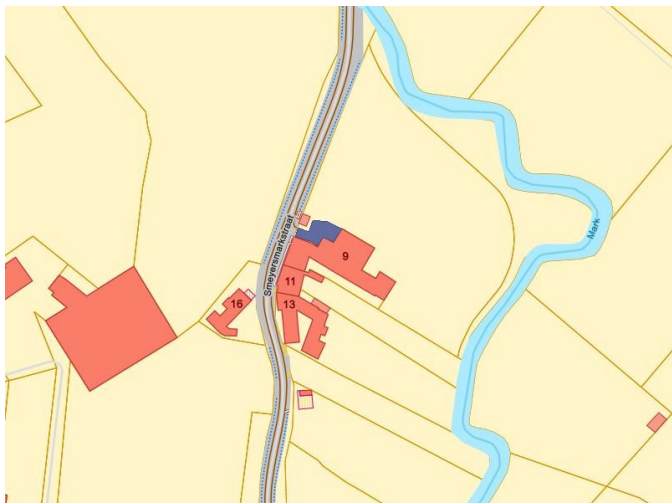
## Zone 3: Constructie

- 0 Asbestmaterialen
- 0 Beperkingen
- 0 Uitsluitingen
- 0 Roerende goederen
- 0 Puin, steenslag, (water)bodem
- 0 Adviezen
- 0 Geen asbest

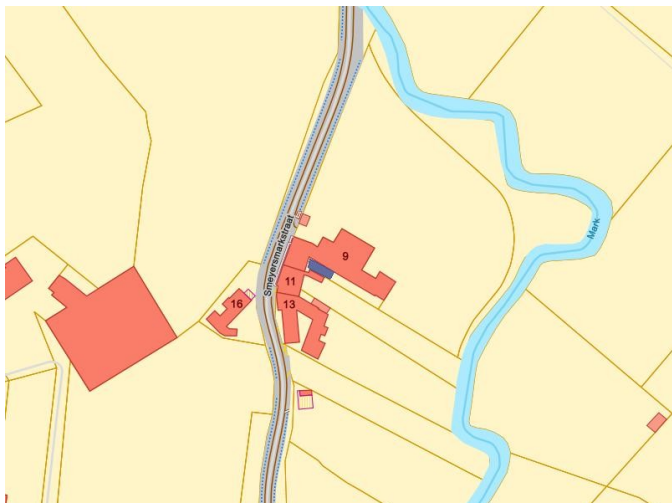
## Zone 4: Constructie

- 0 Asbestmaterialen
- 0 Beperkingen
- 0 Uitsluitingen
- 0 Roerende goederen
- 0 Puin, steenslag, (water)bodem
- 0 Adviezen
- 0 Geen asbest
