# Asbestinventarisatetest

Kalkovenveld 22/4, 1730 Asse

Attestnummer : 20260211-000060.000

Uitgegeven op : 11.02.2026

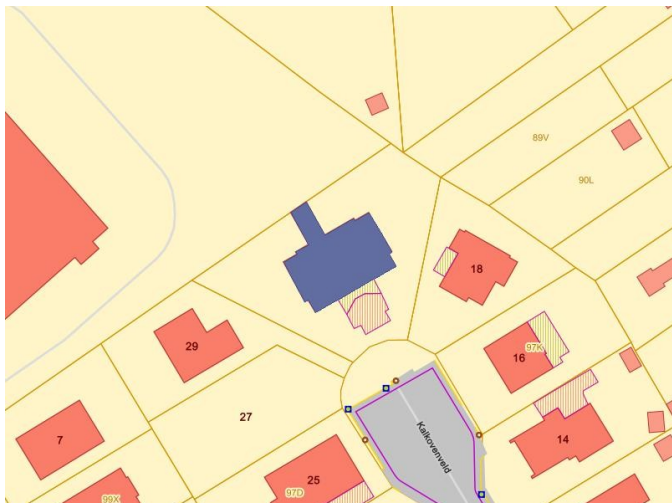
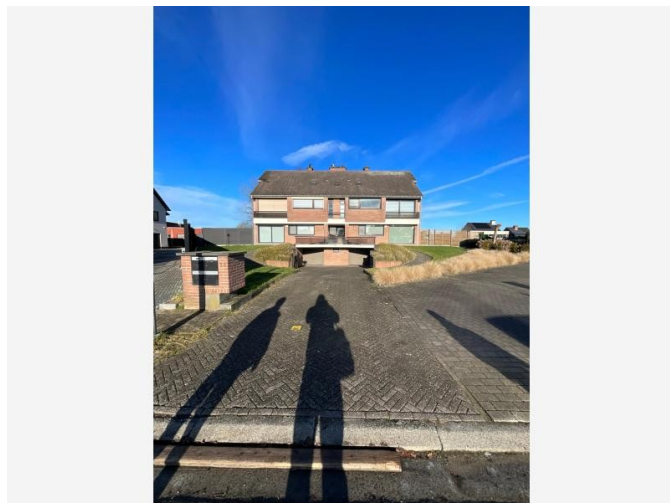
## Zone 1: Appartement

Tijdens de inspectie vastgesteld:

- 0 Asbestmaterialen
- 0 Beperkingen
- 0 Uitsluitingen
- 0 Roerende goederen
- 0 Puin, steenslag, (water)bodem
- 1 Advies
- 3 Geen asbest
