# Asbestinventarisat attest

Leuvensebaan 157, 3040 Huldenberg

Attestnummer : 20260202-000108.000

Uitgegeven op : 02.02.2026

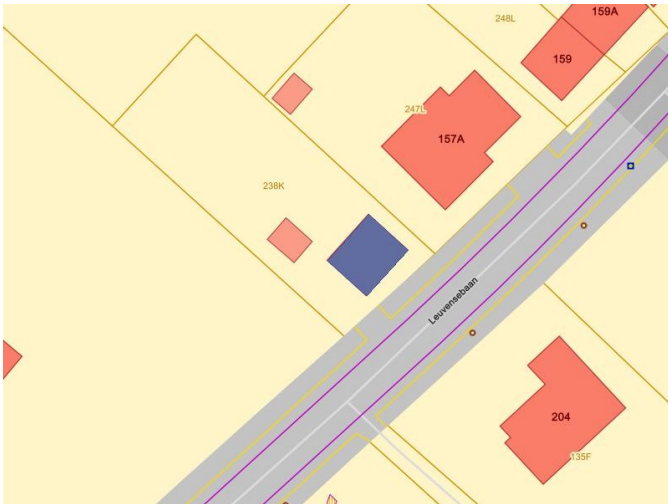
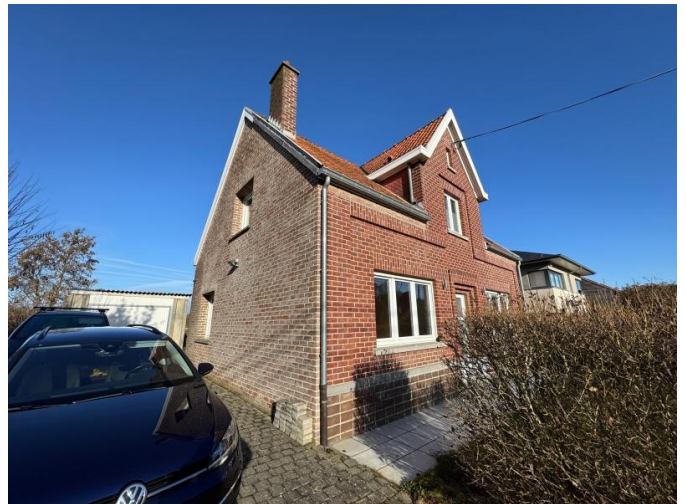
## Zone 1: Hoofdgebouw

- 1 Asbestmateriaal**
- 1 Beperking**
- 0 Uitsluitingen
- 0 Roerende goederen
- 0 Puin, steenslag, (water)bodem
- 0 Adviezen
- 3 Geen asbest**

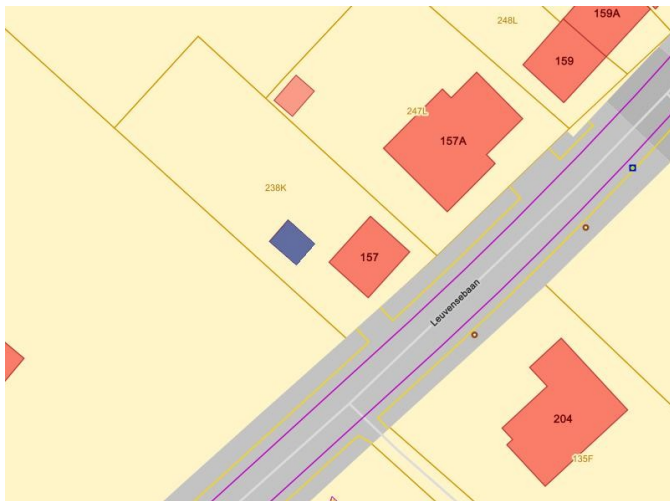
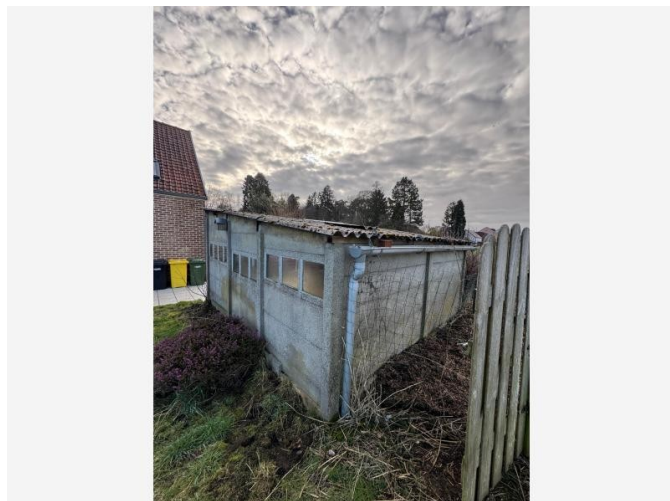
## Zone 2: Garage

- 2 Asbestmaterialen**
- 0 Beperkingen
- 0 Uitsluitingen
- 0 Roerende goederen
- 0 Puin, steenslag, (water)bodem
- 0 Adviezen
- 1 Geen asbest**
