# Asbestinventarisatetest

Dendermondsesteenweg 184B/0001, 2830 Willebroek

Attestnummer : 20240212-000294.000

Uitgegeven op : 12.02.2024

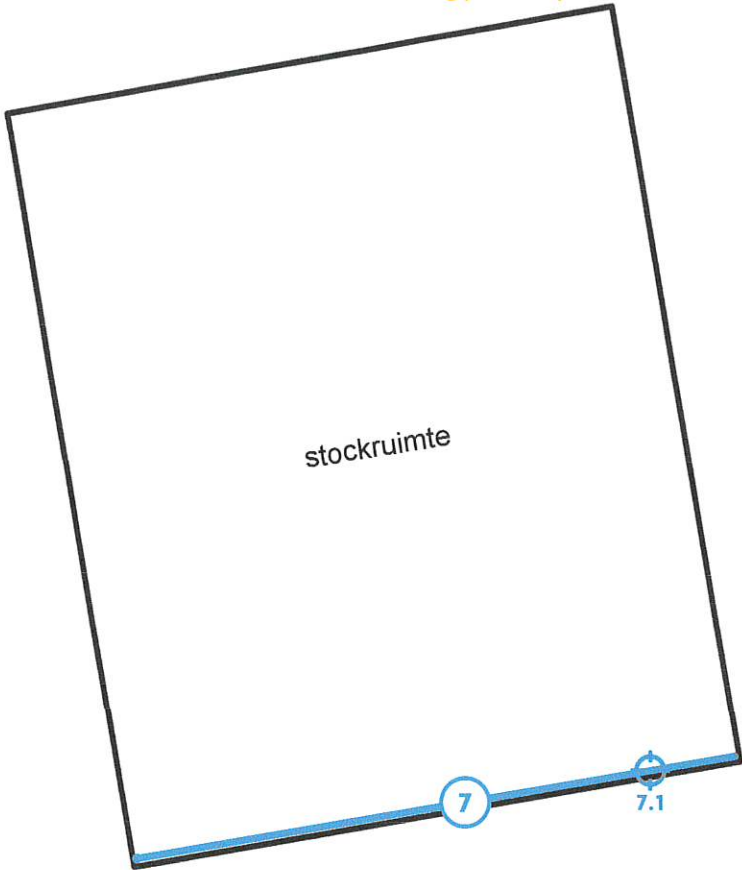
# Plan 2.1: B1 - GLV

De overige binnenwanden zijn voorzien van voorzetpanelen, OSB/houten wanden, gipskartonplaten en/of steense muren.  
De overige plafonds zijn voorzien van steeledeck, houten schroten en/of gipskartonplaten

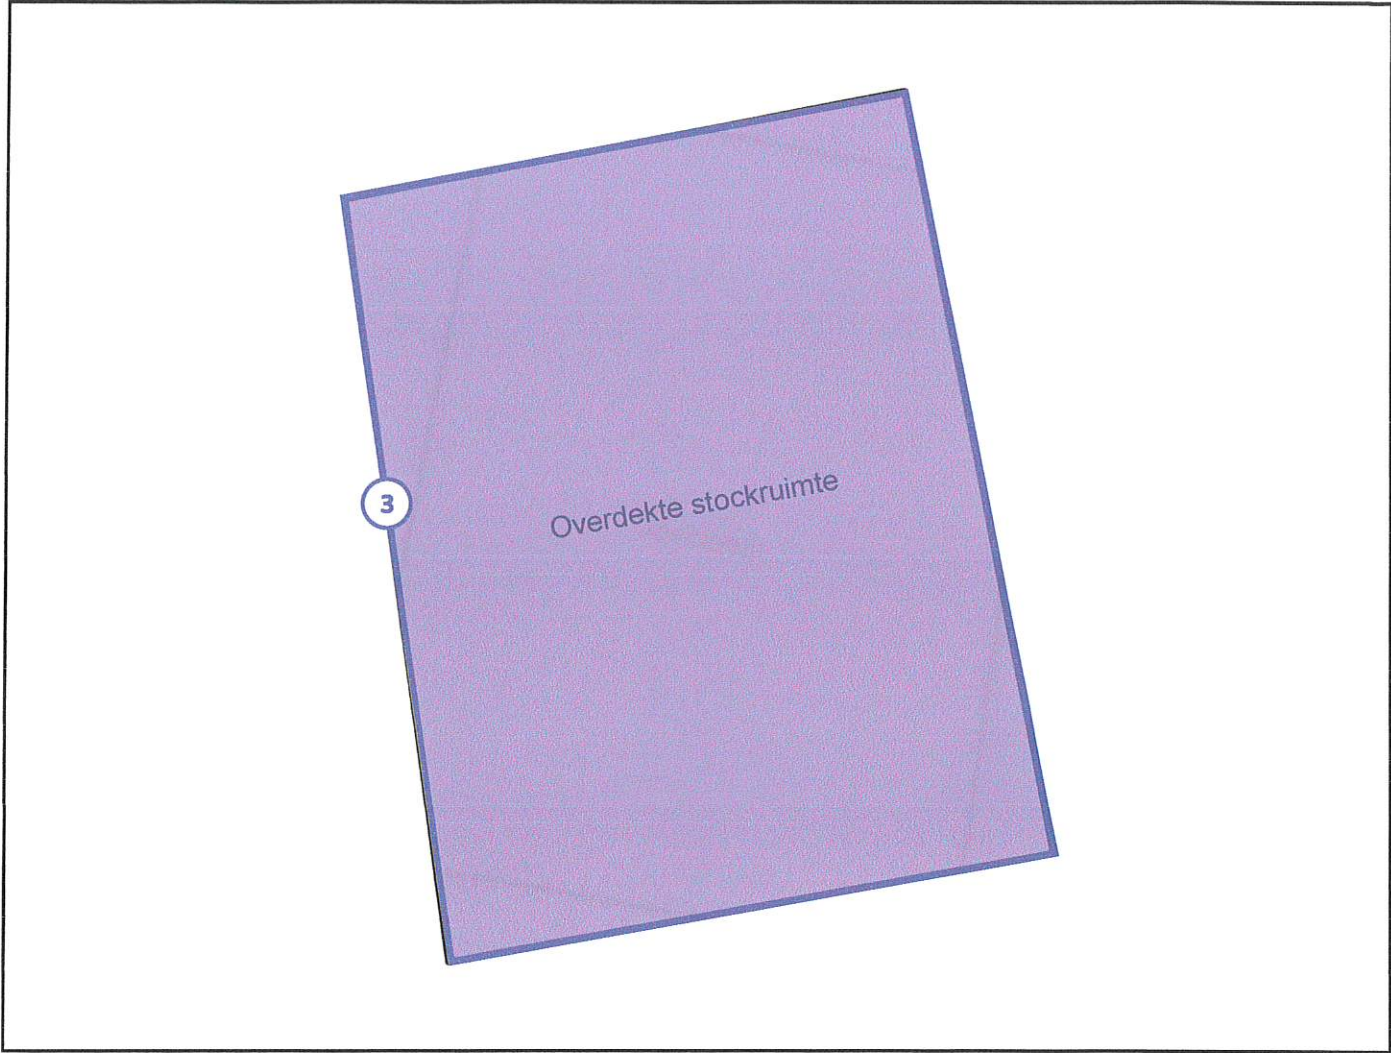
Plan 3.1: C1 - GLV

| Beschrijving | Type | Actie |
|---|---|---|
| 3. TCR onderzocht: overdekte opslagplaats | Advies | - |
