# Asbestinventarisatetest

Oordegemkouter 118, 9340 Lede

Attestnummer : 20230629-000108.000

**Niet-asbestveilig**

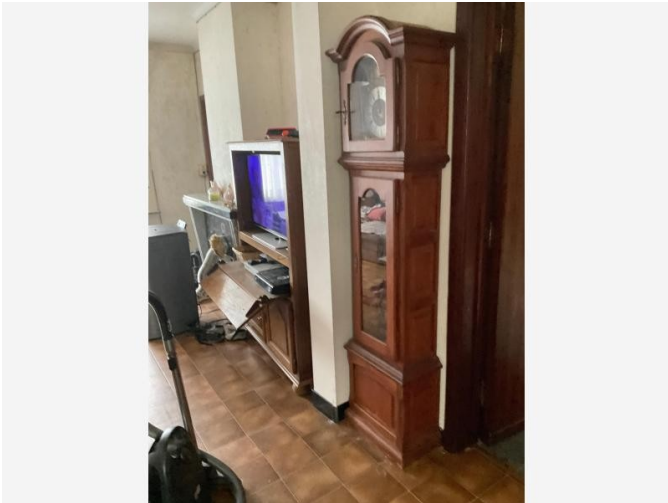
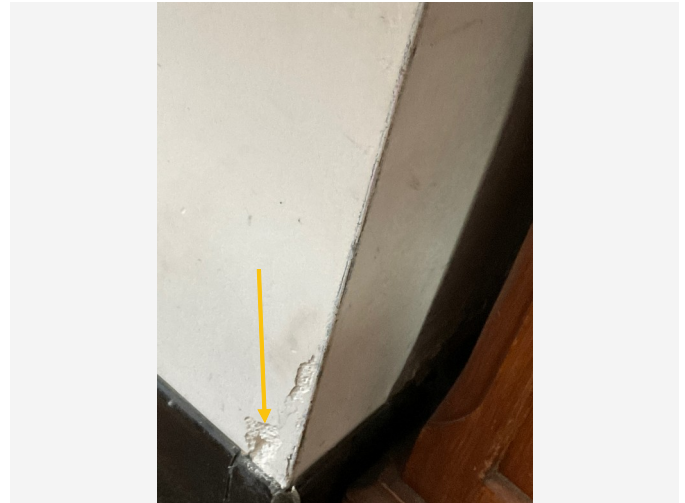
Geen asbest

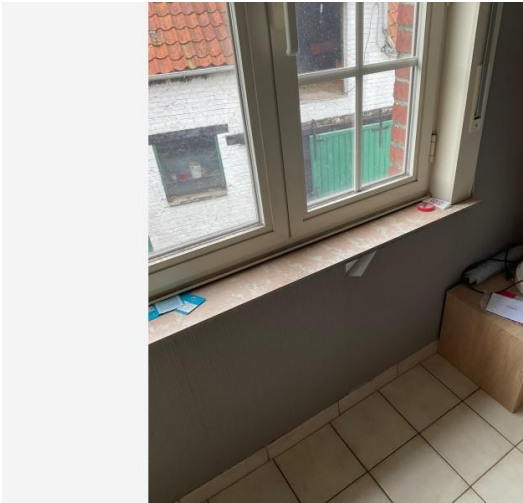
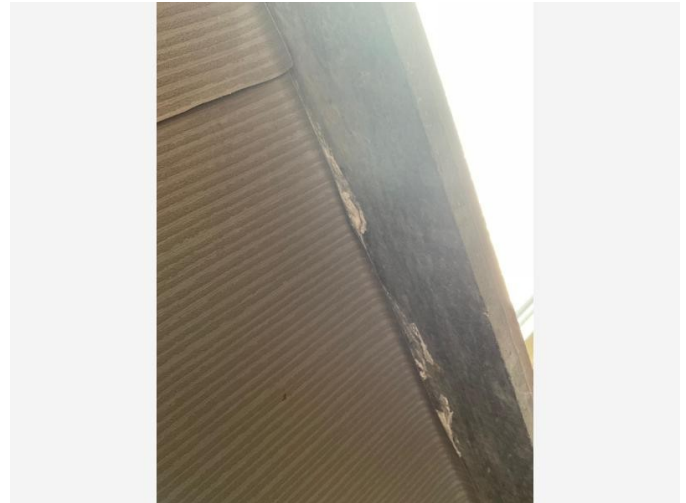
Beschrijving	Pleisterwerk
Omgeving	Binnen
Primaire drager	Binnenwand

<b>Bindmiddel van materiaal</b>	Gips - kalk
<b>Gebondenheid op basis van bindmiddel</b>	Niet-hechtgebonden
<b>Hoeveelheid (oppervlakte - dikte - aantal)</b>	• 200,00 m <sup>2</sup> - 1,00 cm - 1 stuk
<b>Totaal volume</b>	2,00 m <sup>3</sup>
<b>Identificatiemethode</b>	Vaststelling met monstername
<b>Destructieve handeling voor identificatie</b>	Nee
