# Asbestinventarisat attest

Oostvaarddijk 332, 1851 Grimbergen

Attestnummer : 20260210-000394.000

Uitgegeven op : 10.02.2026

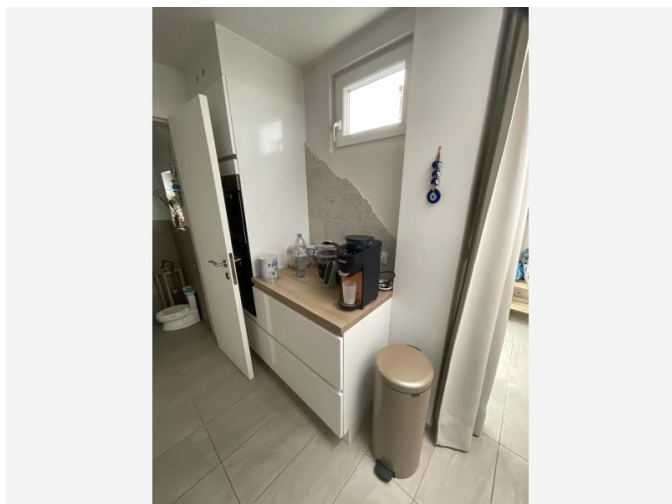
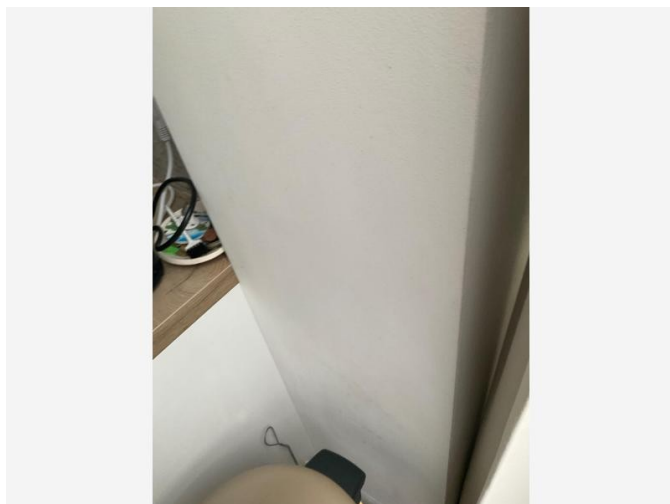
| Basis voor advies | De asbestdeskundige beoordeelt het materiaal als niet-asbestverdacht. |

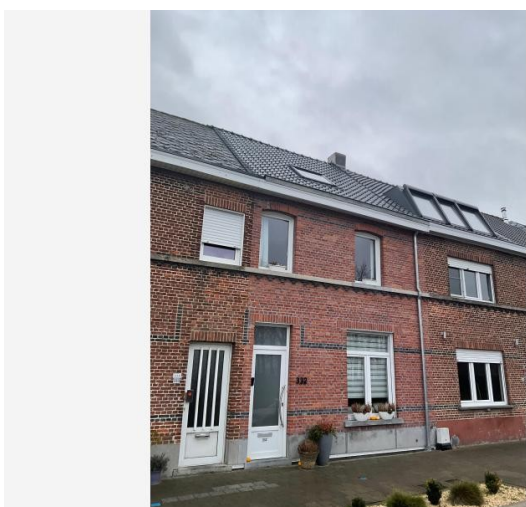
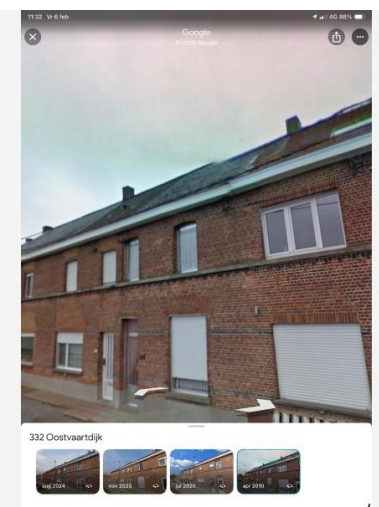
## Fiche 13: Onderdak type: nieuw (verbouwd na 2010)

| Beschrijving | Notitie | Terug te vinden op plannen |
|---|---|---|
| Fiche 13: Onderdak type: nieuw<br>(verbouwd na 2010) | Dit onderdak type is niet asbest verdacht.<br>(Deze zijn steekproefsgewijs vastgesteld en kunnen, indien de vastelling dit niet toeliet, geen uitspraak doen over het volledige onderdak. ) | Plan 1.5: Hoofdgebouw plan dak |
