# Asbestinventarisatattest

Sperwerstraat 15, 2300 Turnhout

Attestnummer : 20260206-000303.001

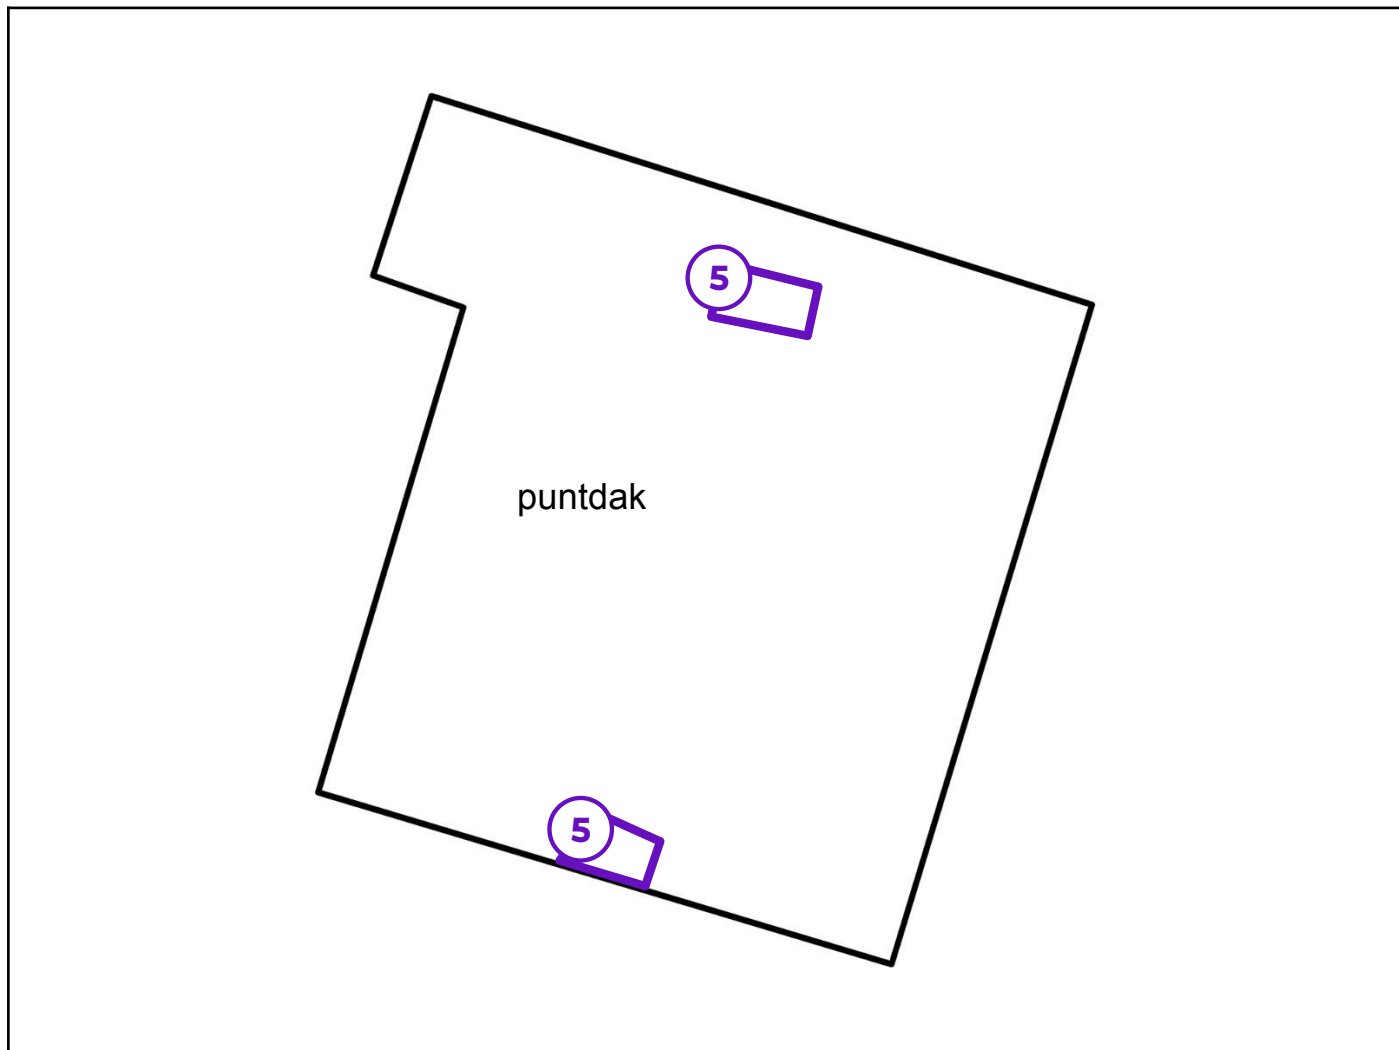
## Plan 1.7: plan dak

| Beschrijving | Type | Actie |
|---|---|---|
| 5. Schouw op het dak (beperkingsfiche) | Beperking | - |

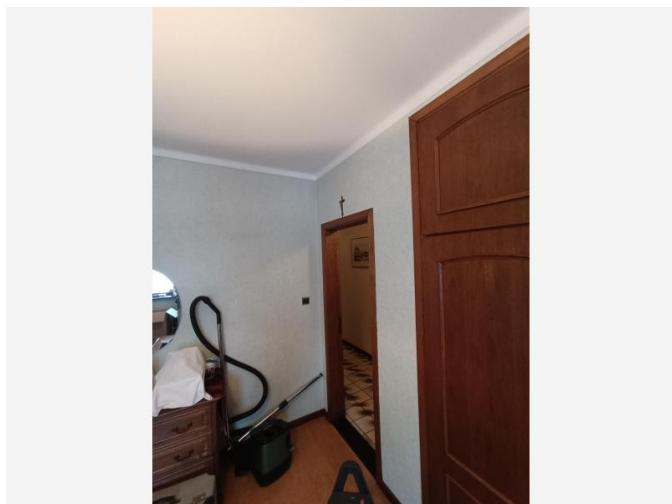
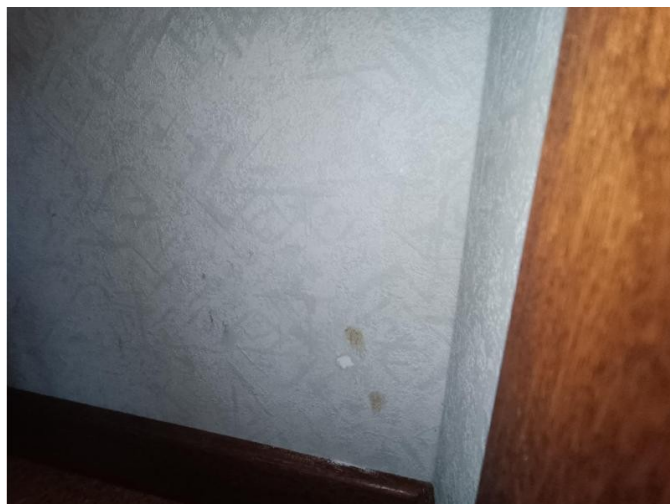
## Fiche 10: Muurpleister

Geen asbest

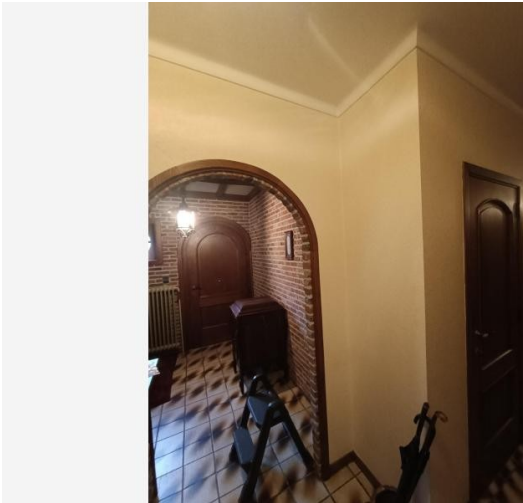
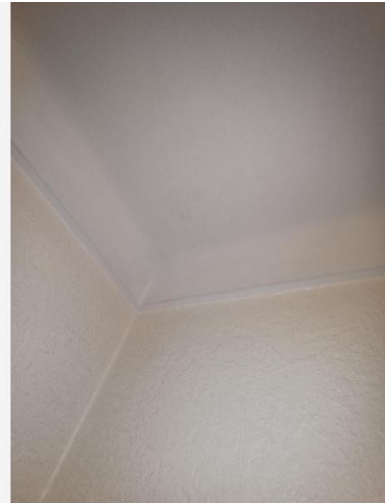
## Fiche 11: Plafondpleister

Geen asbest
