# Asbestinventarisatetest

Plankenbergstraat 150/001, 2100 Antwerpen

Attestnummer : **20251021-000417.000**

Uitgegeven op : **21.10.2025**

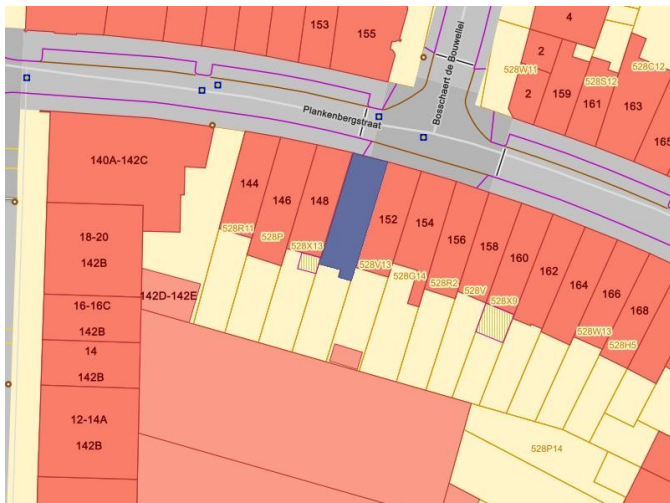
# Zone 1: Hoofdgebouw

Tijdens de inspectie vastgesteld:

- 0 Asbestmaterialen
- 0 Beperkingen
- 0 Uitsluitingen
- 0 Roerende goederen
- 0 Puin, steenslag, (water)bodem
- 1 Advies
- 3 Geen asbest

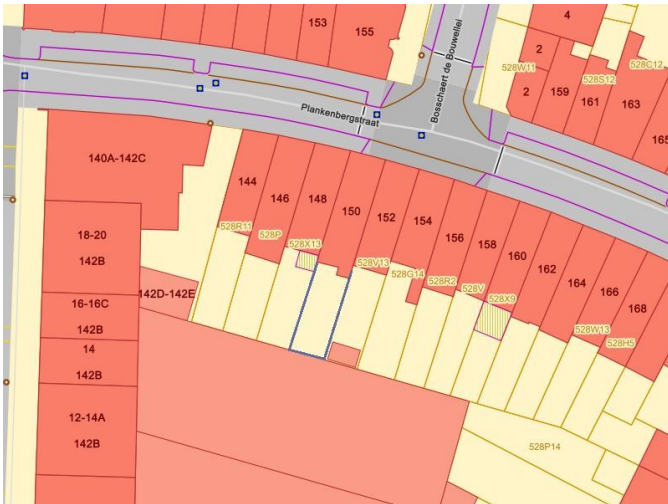
## Zone 2: Tuinafscheiding

Tijdens de inspectie vastgesteld:

- 0 Asbestmaterialen
- 0 Beperkingen
- 0 Uitsluitingen
- 0 Roerende goederen
- 0 Puin, steenslag, (water)bodem
- 0 Adviezen
- 1 **Geen asbest**
