# Asbestinventarisatetest

H. De Molstraat 43, 1780 Wemmel

Attestnummer : 20251130-000038.000

**Niet-asbestveilig**

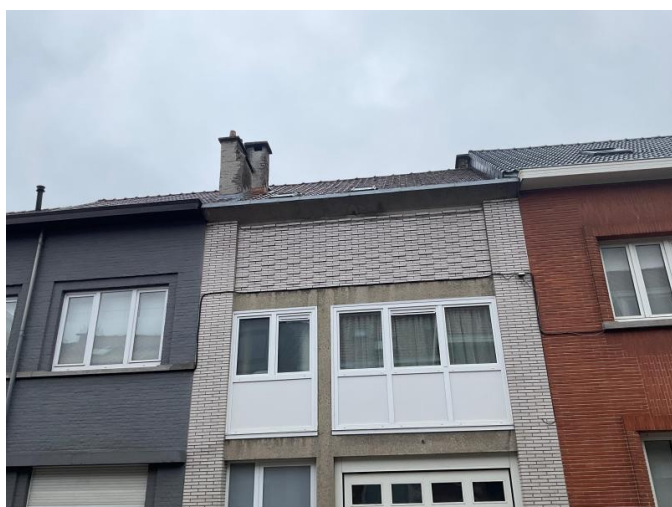
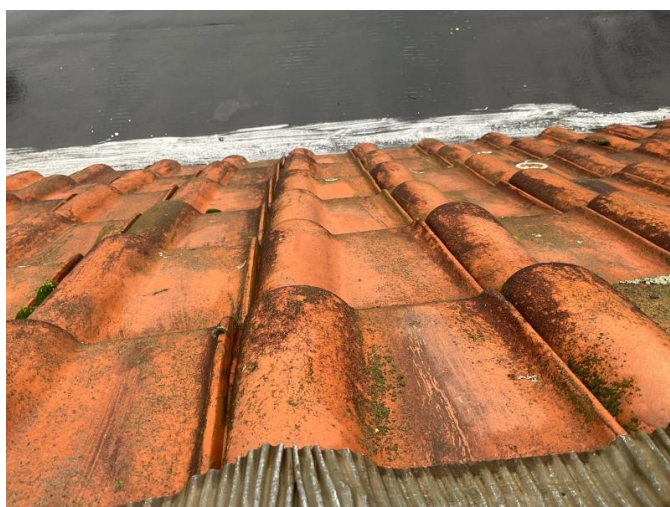
## Fiche 13: - geen verdacht dakbedekking

| Beschrijving | Notitie | Terug te vinden op plannen |
|---|---|---|
| Fiche 13: - geen verdacht dakbedekking | er werd geen verdachte dakbedekking vastgesteld | Plan 1.7: Zij aanzichten |
