Asbestinventarisatetest

Halvesteenstraat 33, 1980 Zemst

Attestnummer : **20260211-000037.000**

Asbestveilig (maar mogelijk niet asbestvrij)

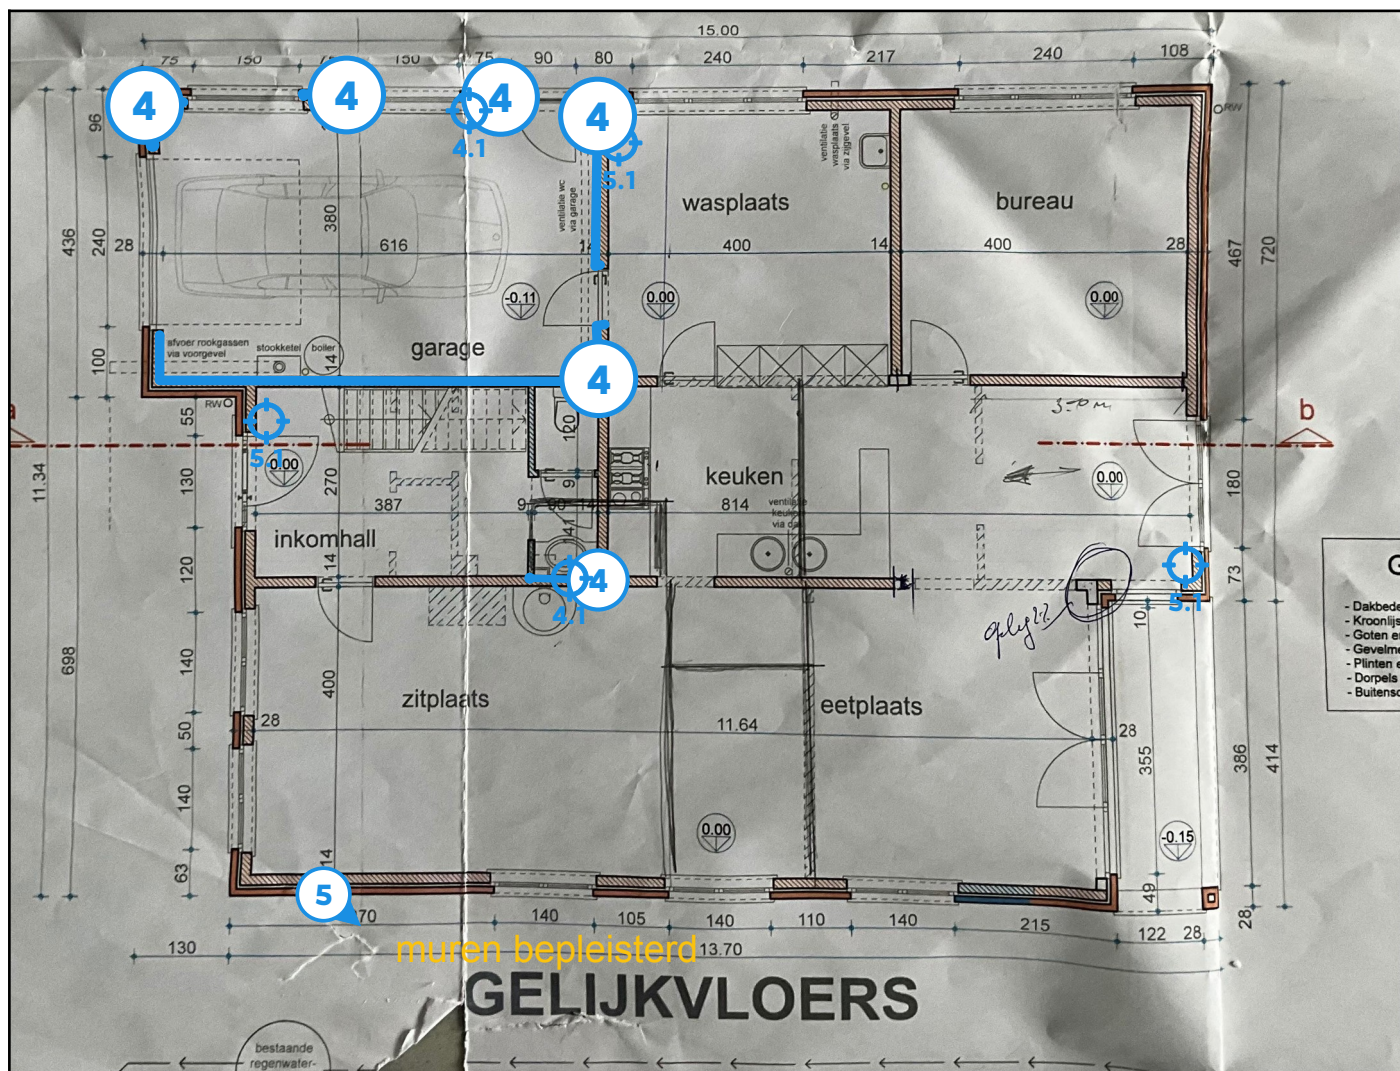
Plan 1.1: Plan gelijkvloers

Beschrijving	Type	Actie
4. Cementering binnen	Geen asbest	-
4.1 Code: 2	Mengmonster	-
5. Muurpleister	Geen asbest	-
5.1 Code: 1	Mengmonster	-

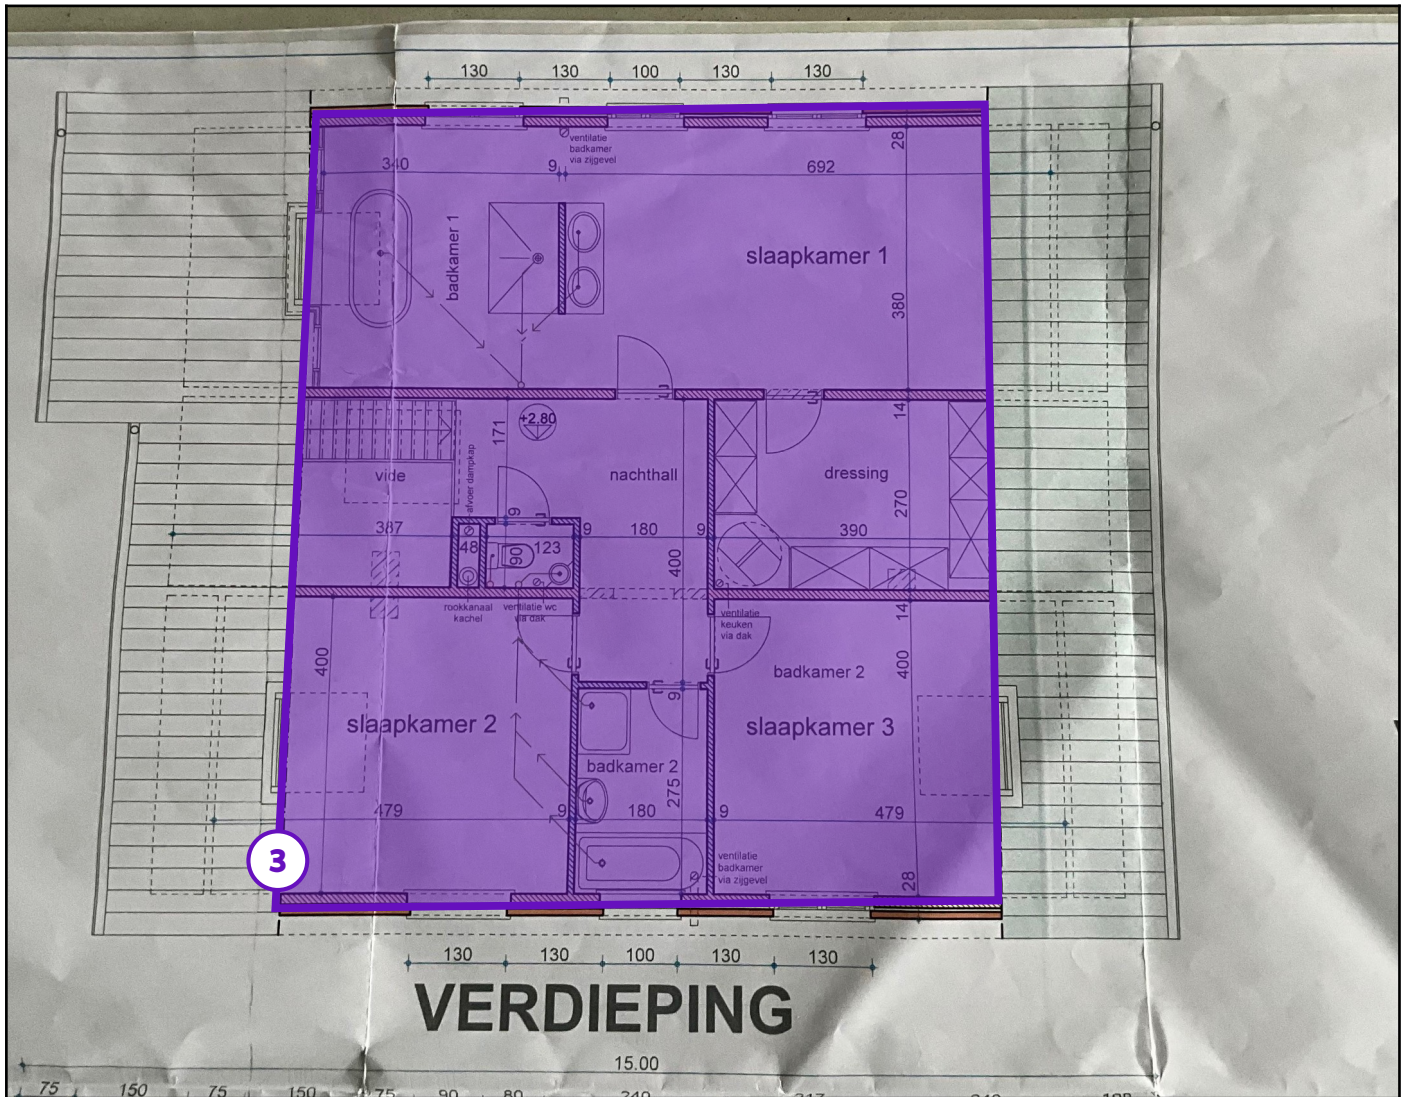
Plan 1.2: Plan V+1

Beschrijving	Type	Actie
3. Valse plafonds	Advies	-

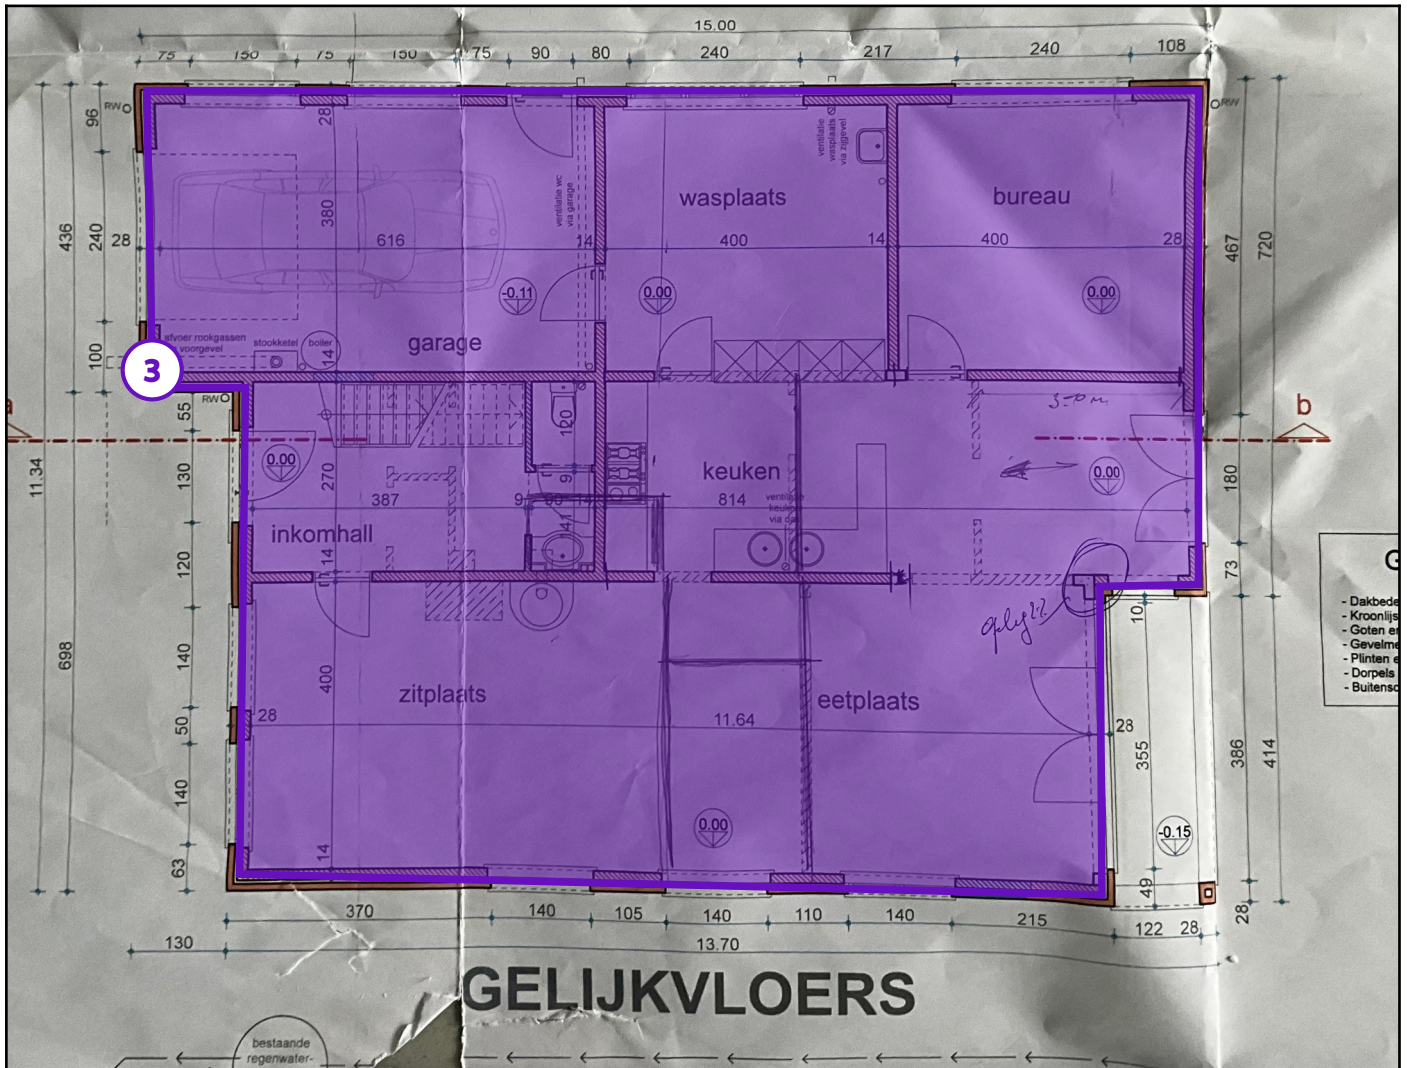
Plan 1.4: Plan Gelijkvloers

Beschrijving	Type	Actie
3. Valse plafonds	Advies	-

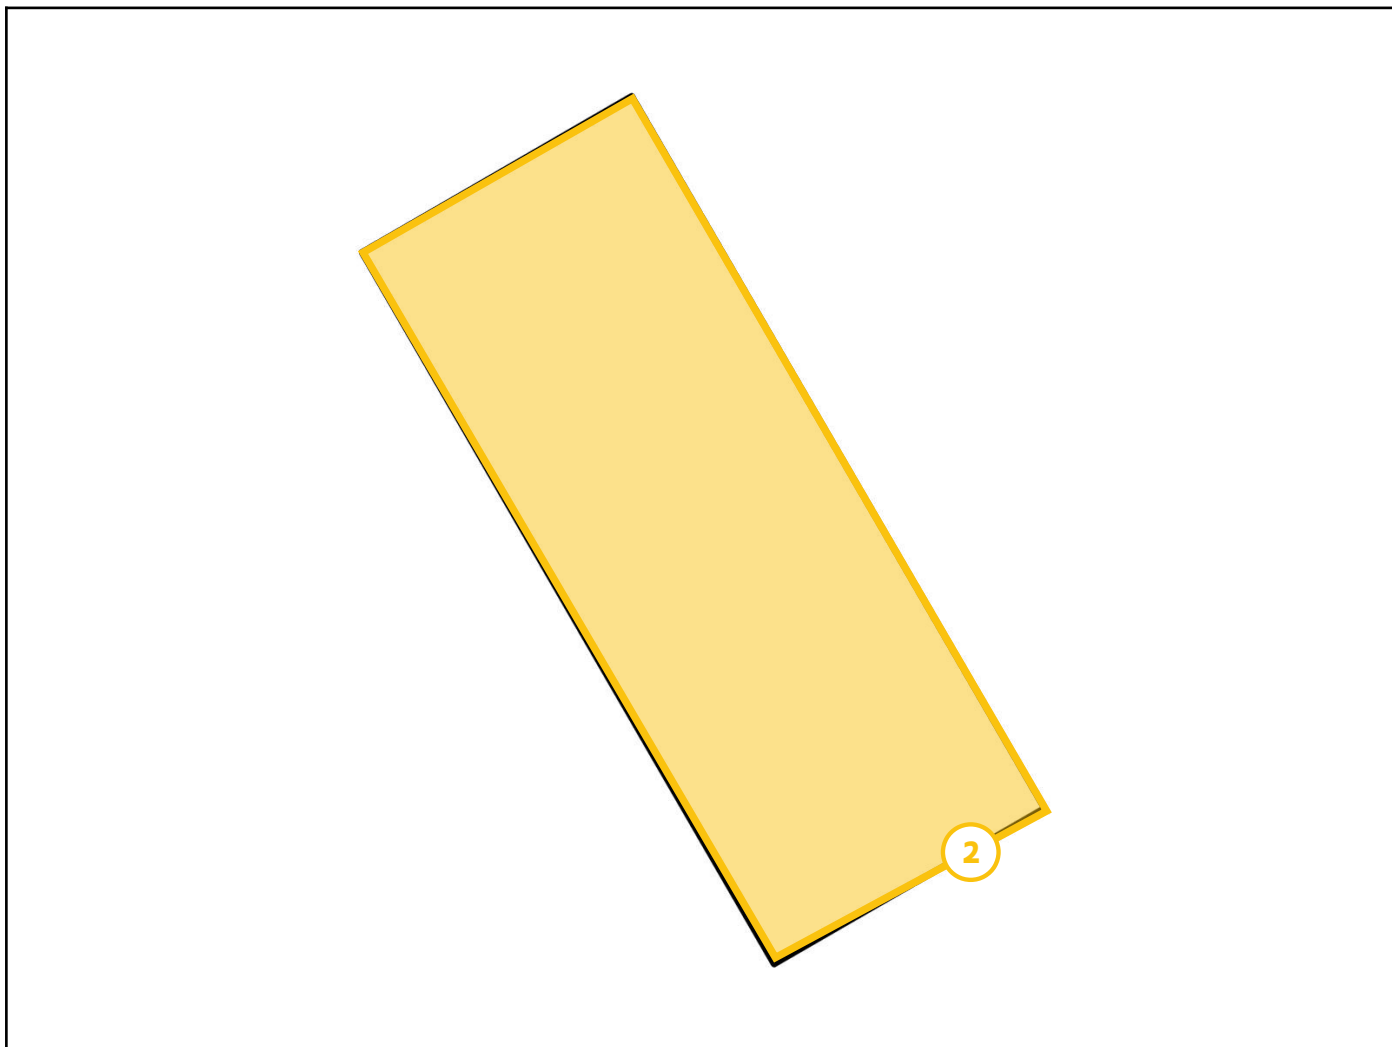
Plan 2.1: Afdak plan

Beschrijving	Type	Actie
2. Aanbouw	Uitsluiting	-

Uitgesloten van inspectie

Bouwjaar: 2021

Constructies gebouwd vanaf 2001 moeten niet onderzocht worden
