# Asbestinventarisatattest

Gebr. Persoonsstraat 14, 3150 Haacht

Attestnummer : 20260205-000234.001

Uitgegeven op : 05.02.2026

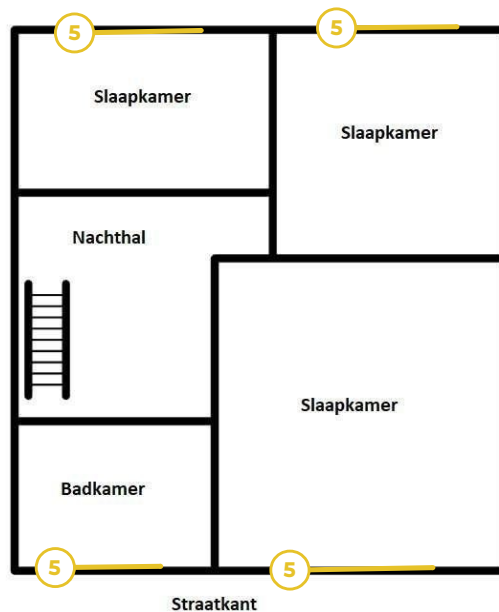
## Plan 1.7: Woning plan - V+1 - varia

Alle ramen werden gecontroleerd: de kitten zijn niet-asbestverdacht
