Asbestinventarisatetest

Mechelsesteenweg 417A, 2830 Willebroek

Attestnummer : 20260206-000026.000

Asbestveilig (maar mogelijk niet asbestvrij)

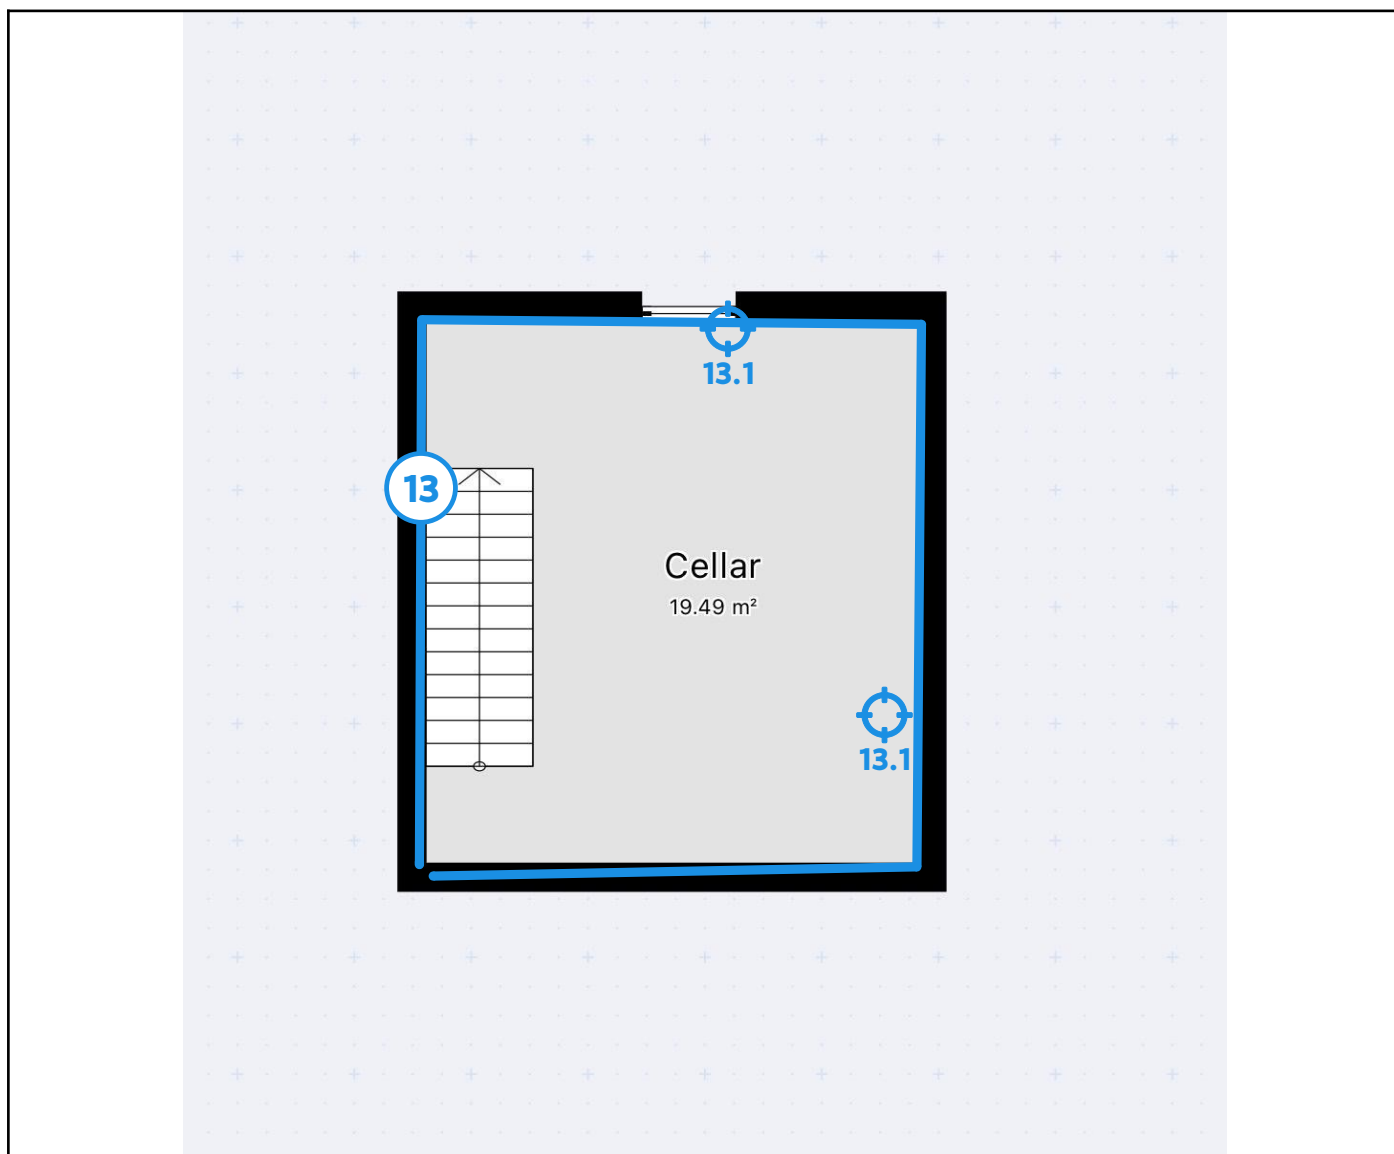
Plan 1.1: Kelder

Beschrijving	Type	Actie
13. Cementering kelder met staalname	Geen asbest	-
13.1 Code: 3 cementering kelder	Mengmonster	-

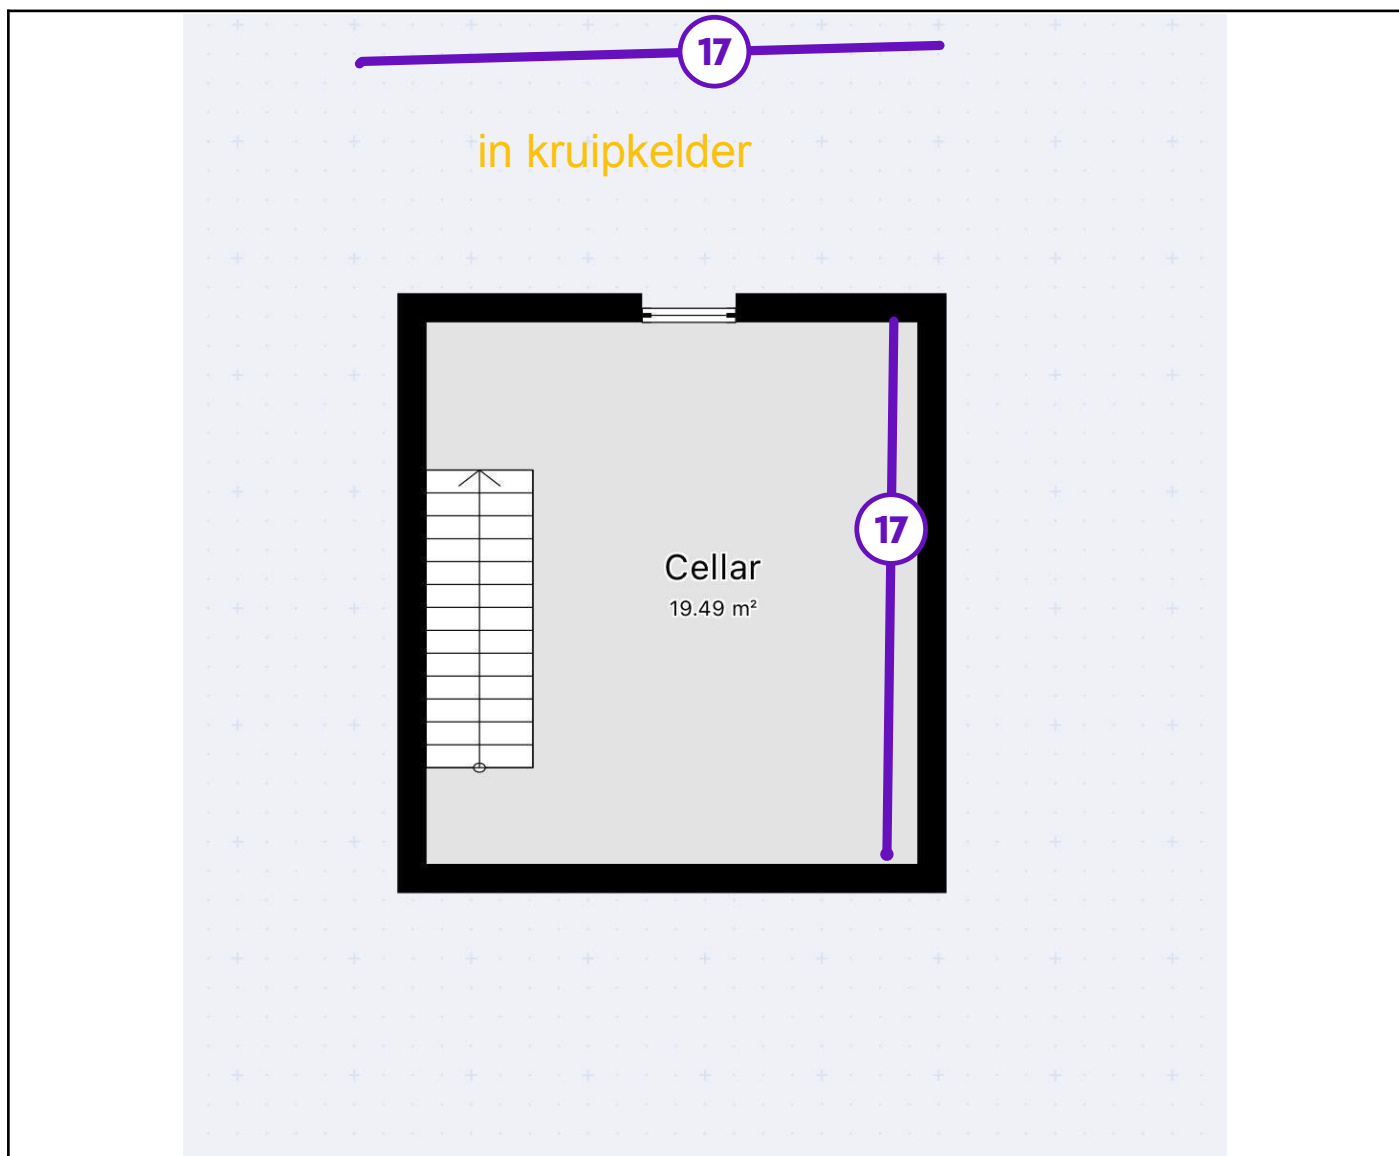
Plan 1.2: Kelder

Beschrijving	Type	Actie
17. Leidingisolatie kruipkelder	Overige ruimte of materiaal	-

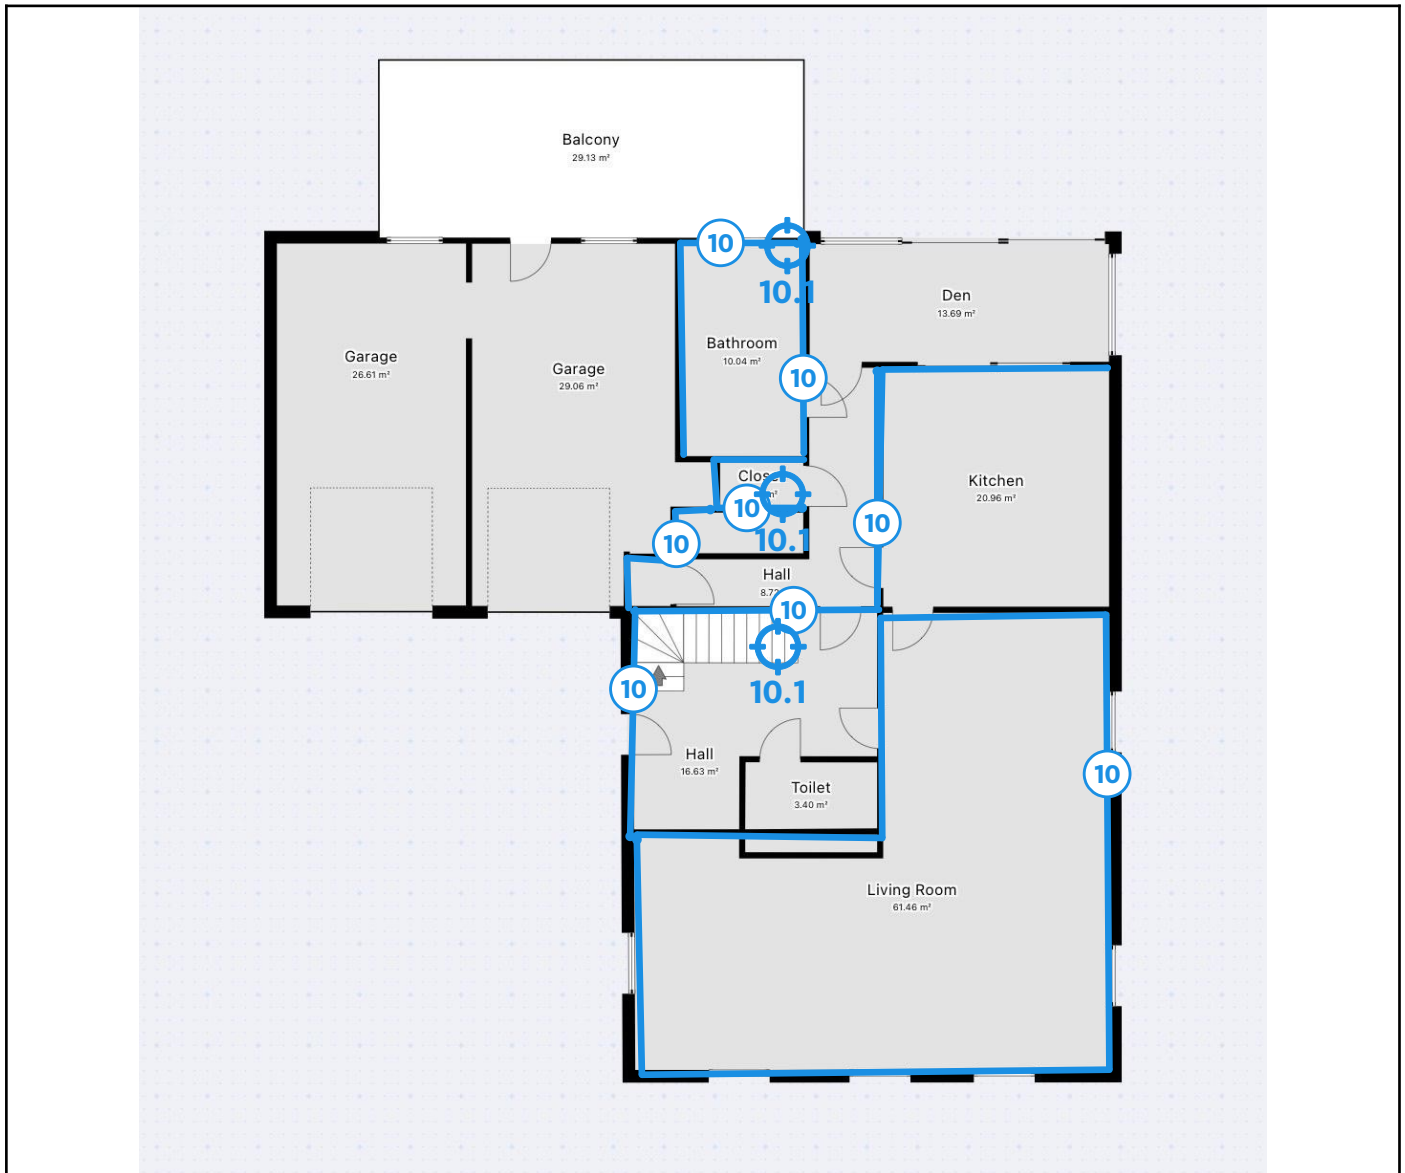
Plan 1.3: Gelijkvloers woning

Beschrijving	Type	Actie
10. Muurpleister	Geen asbest	-
10.1 Code: 1 muren	Mengmonster	-

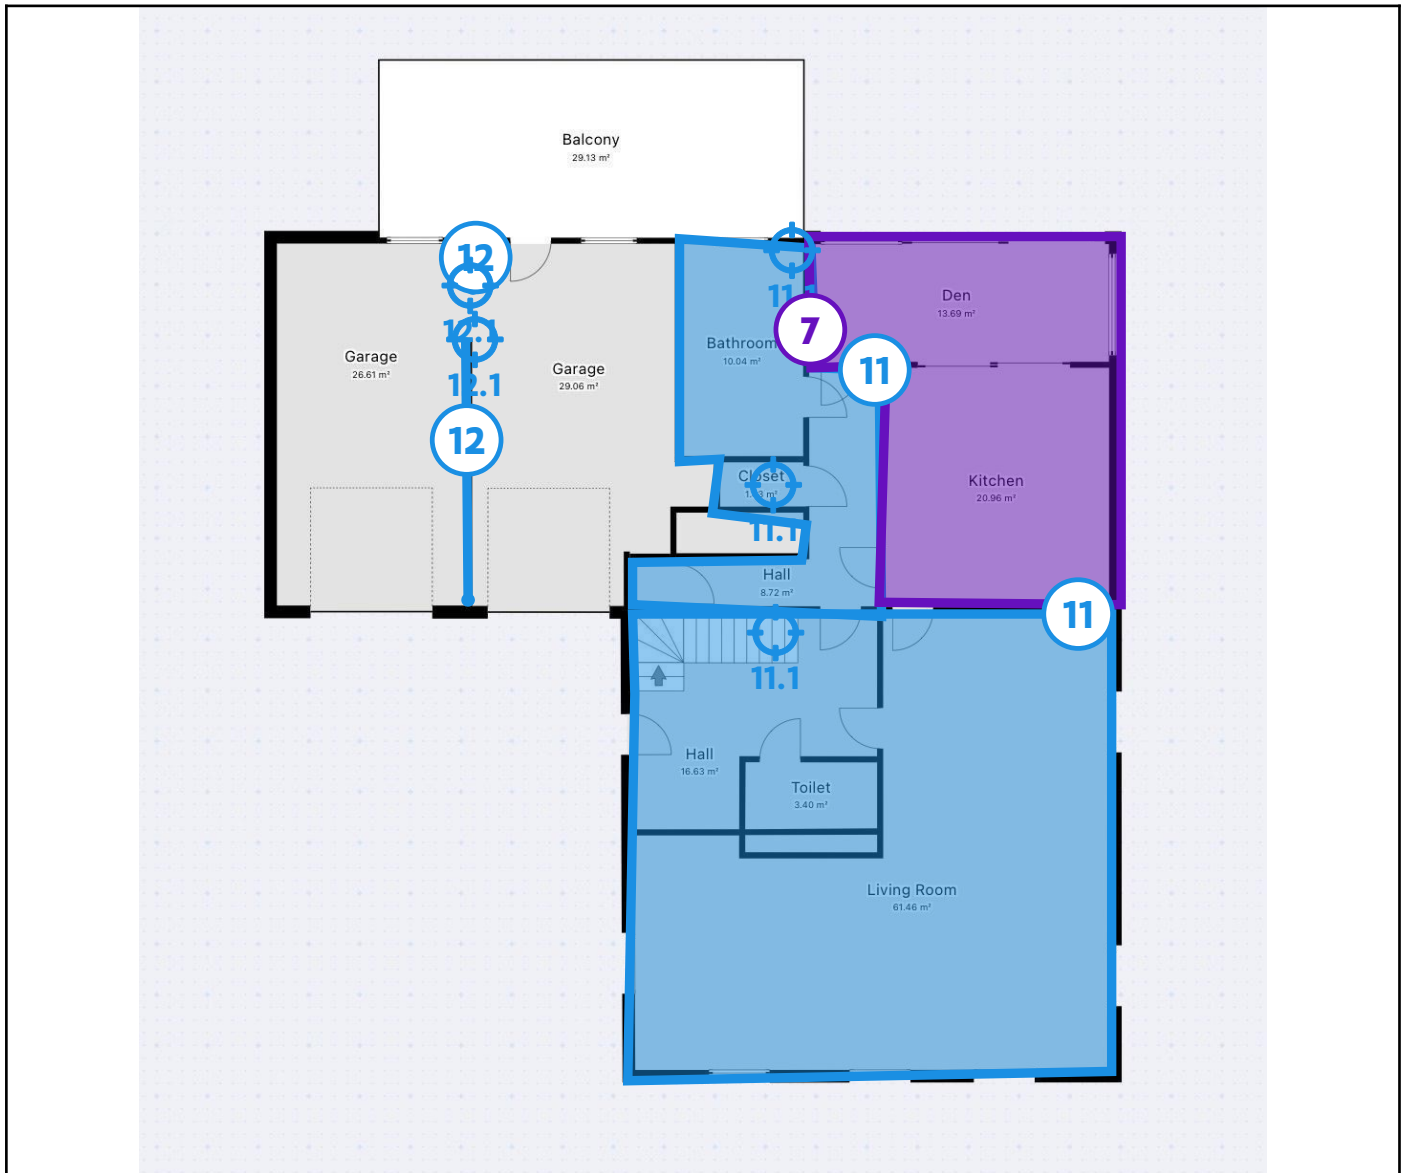
Plan 1.4: Gelijkvloers woning

Beschrijving	Type	Actie
7. Valse plafonds	Advies	-
11. Plafondpleister	Geen asbest	-
11.1 Code: 2 plafond	Mengmonster	-
12. Cementering garage	Geen asbest	-
12.1 Code: 5 cementering garage	Mengmonster	-

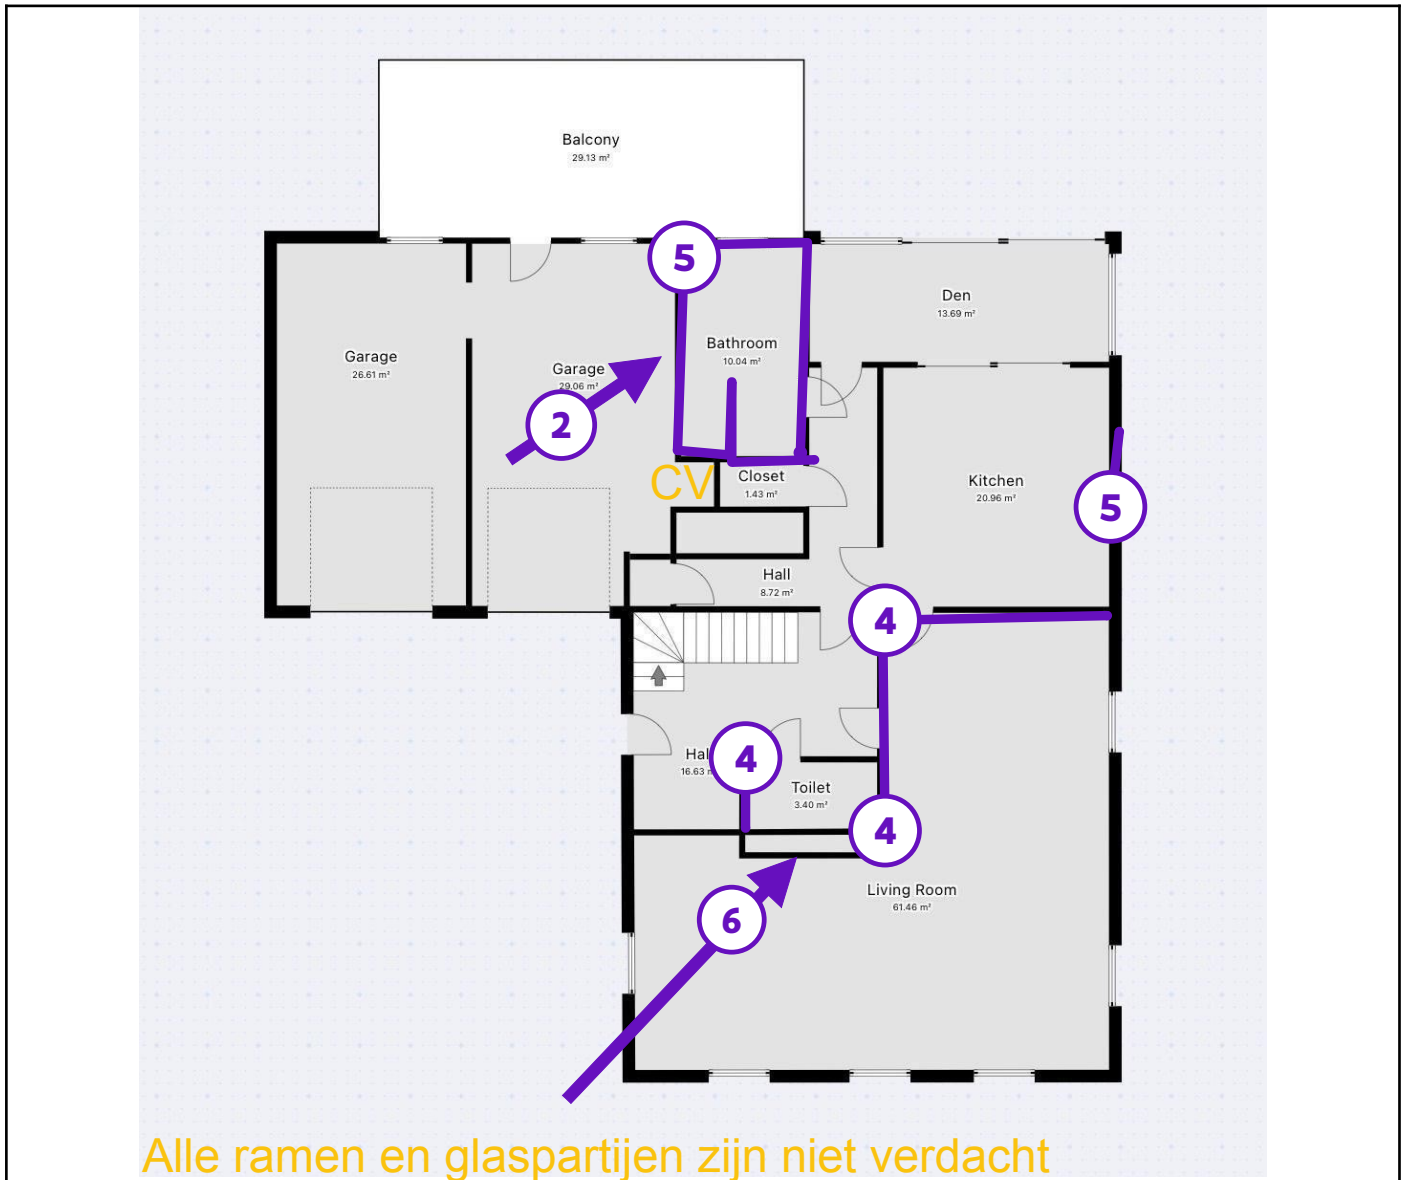
Plan 1.5: Gelijkvloers woning

Beschrijving	Type	Actie
2. Ontdreningsplaat spoelbak: niet verdacht	Advies	-
4. lambrisering en valse wanden	Advies	-
5. Tegellijm niet zichtbaar	Advies	-
6. schouw (niet meer in gebruik)	Advies	-
15. CV Ketel in garage	Overige ruimte of materiaal	-

19. Kit niet verdacht	Overige ruimte of materiaal	-
-----------------------	-----------------------------	---

De keuken is van een recent bouwjaar, de ontbreuningsplaat spoelbak keuken werd gecontroleerd en is niet verdacht

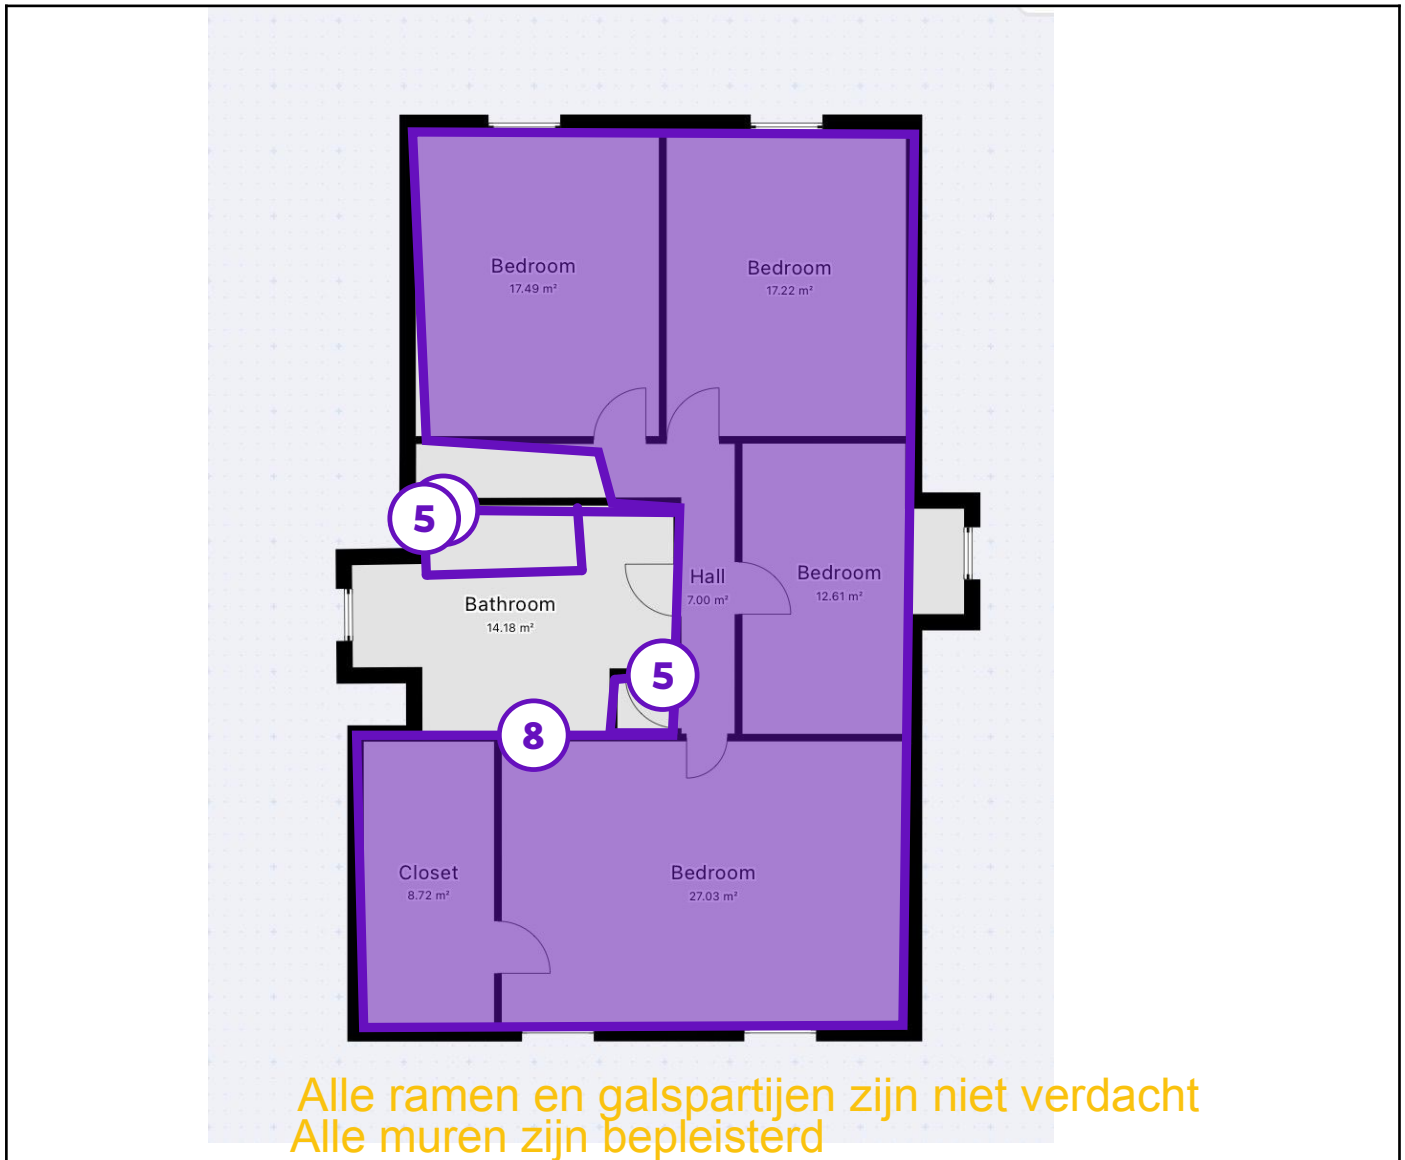
Plan 1.6: Eerste verdiep

Beschrijving	Type	Actie
5. Tegellijn niet zichtbaar	Advies	-
8. laminaat vloer	Advies	-
10. Muurpleister	Geen asbest	-
19. Kit niet verdacht	Overige ruimte of materiaal	-

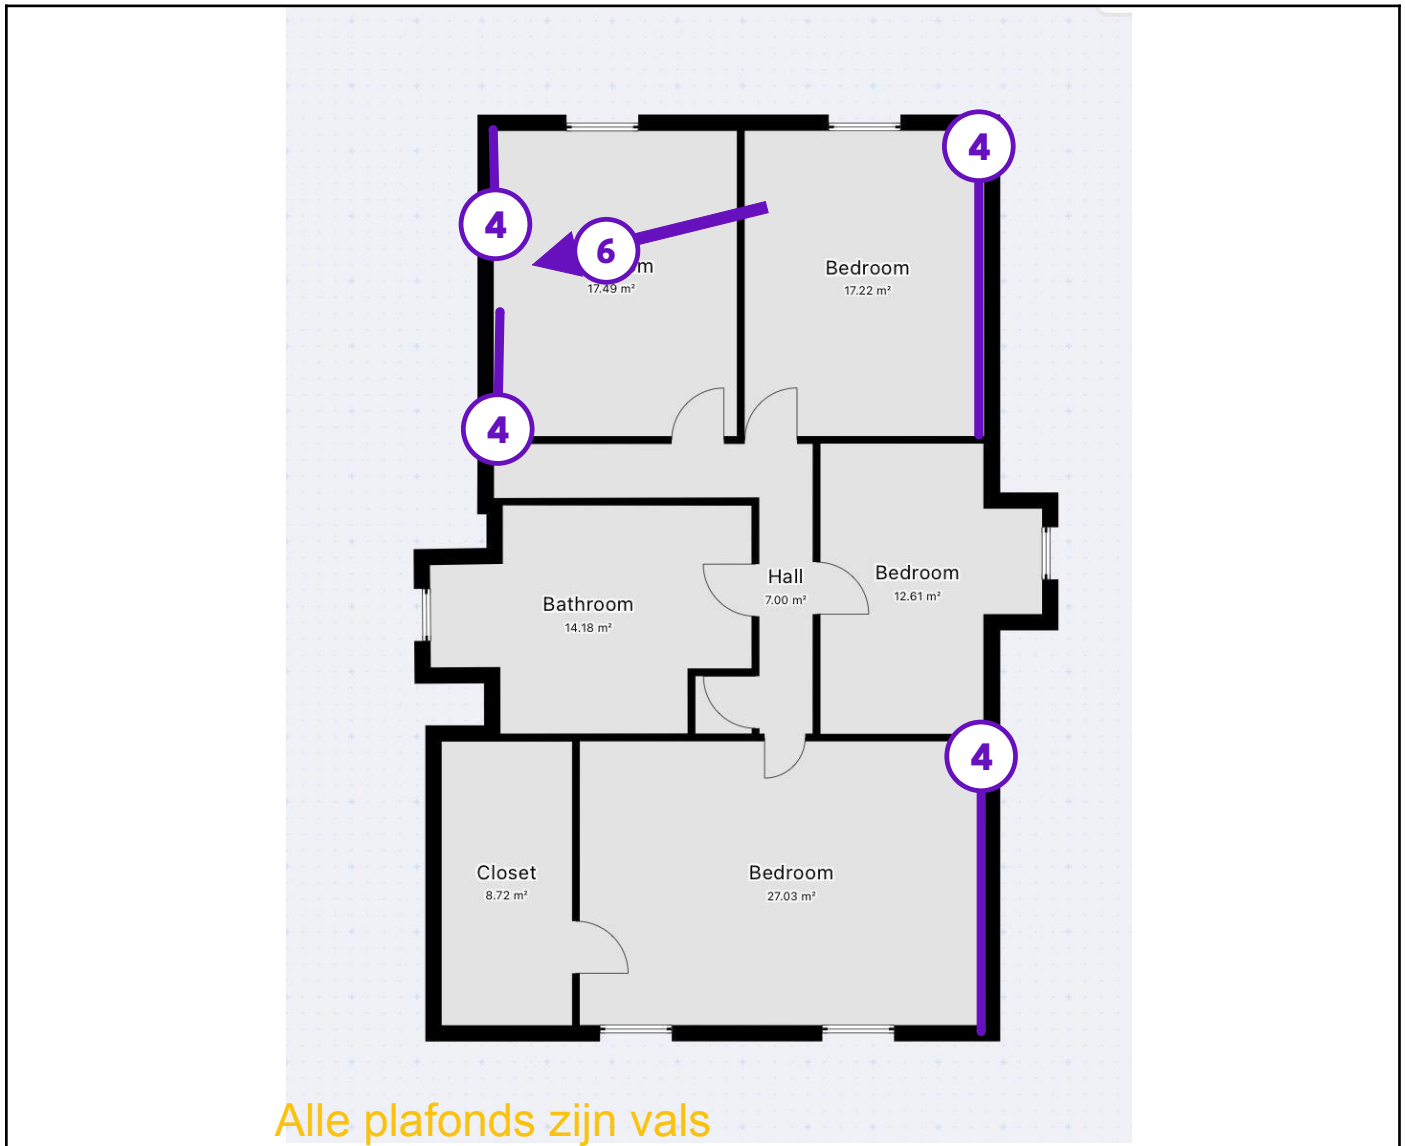
Plan 1.7: Eerste verdiep

Beschrijving	Type	Actie
4. lambrisering en valse wanden	Advies	-
6. schouw (niet meer in gebruik)	Advies	-
7. Valse plafonds	Advies	-

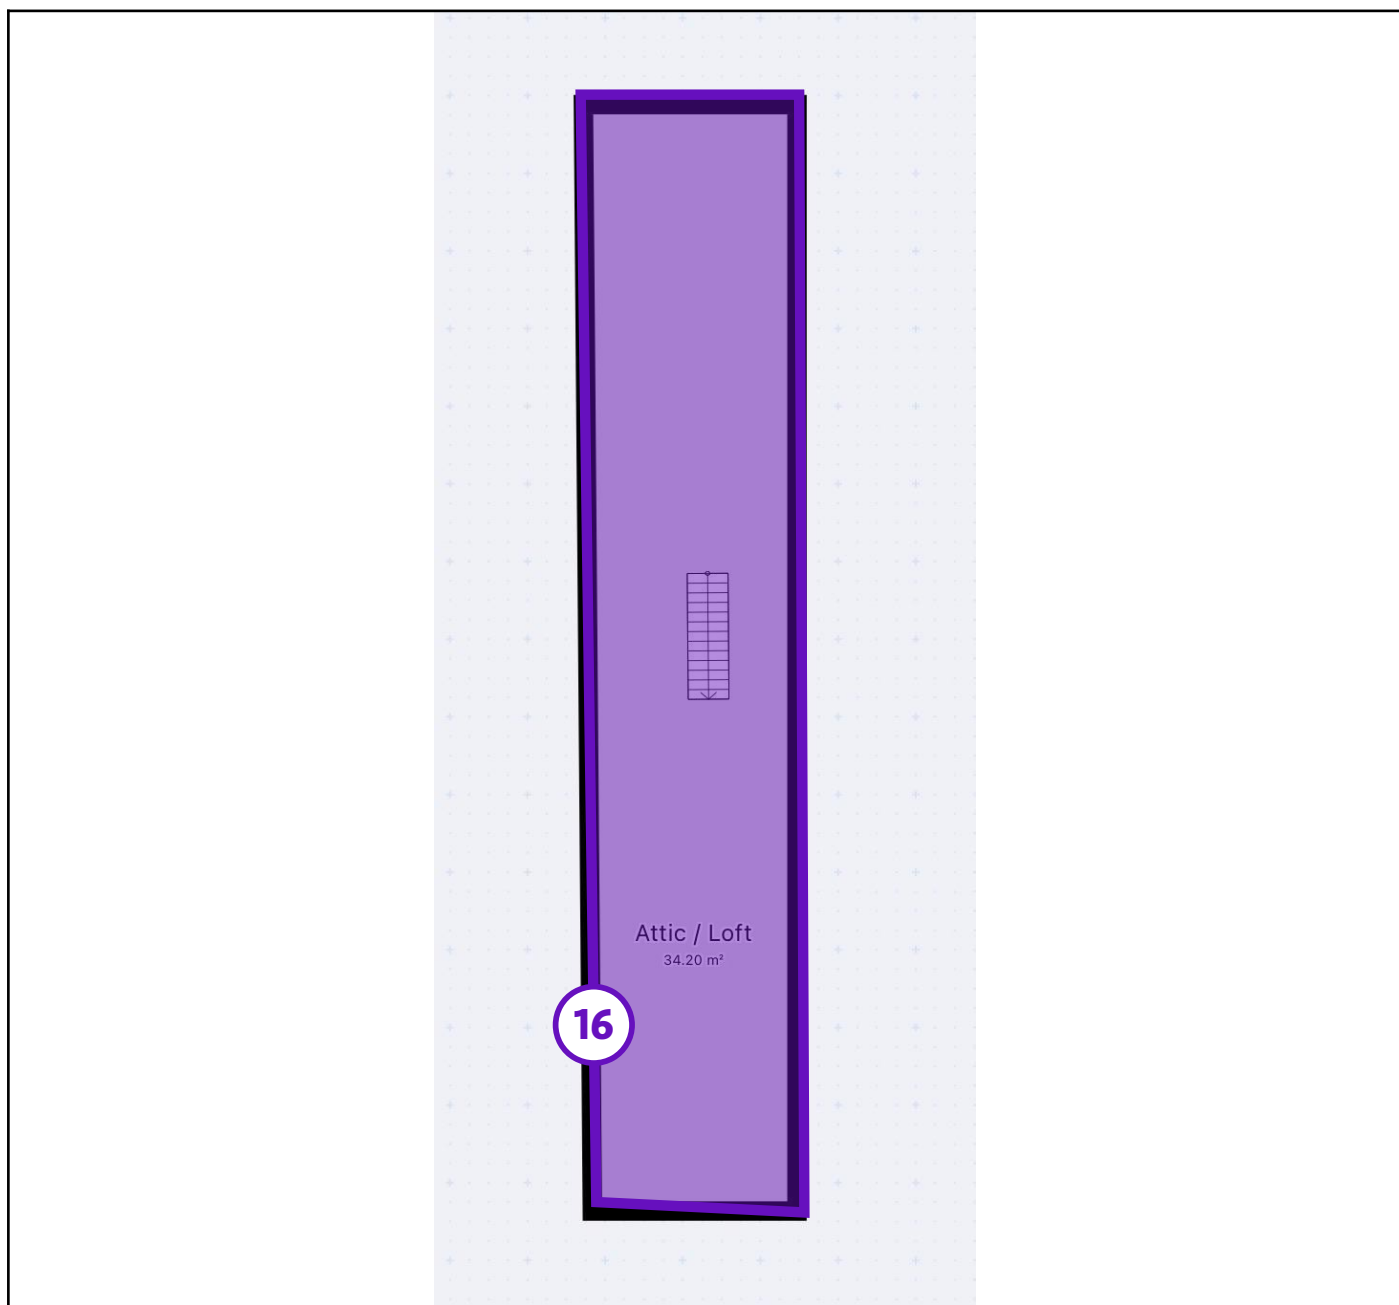
Plan 1.8: Zolder

Beschrijving	Type	Actie
16. Geen asbestverdacht onderdak aangetroffen	Overige ruimte of materiaal	-

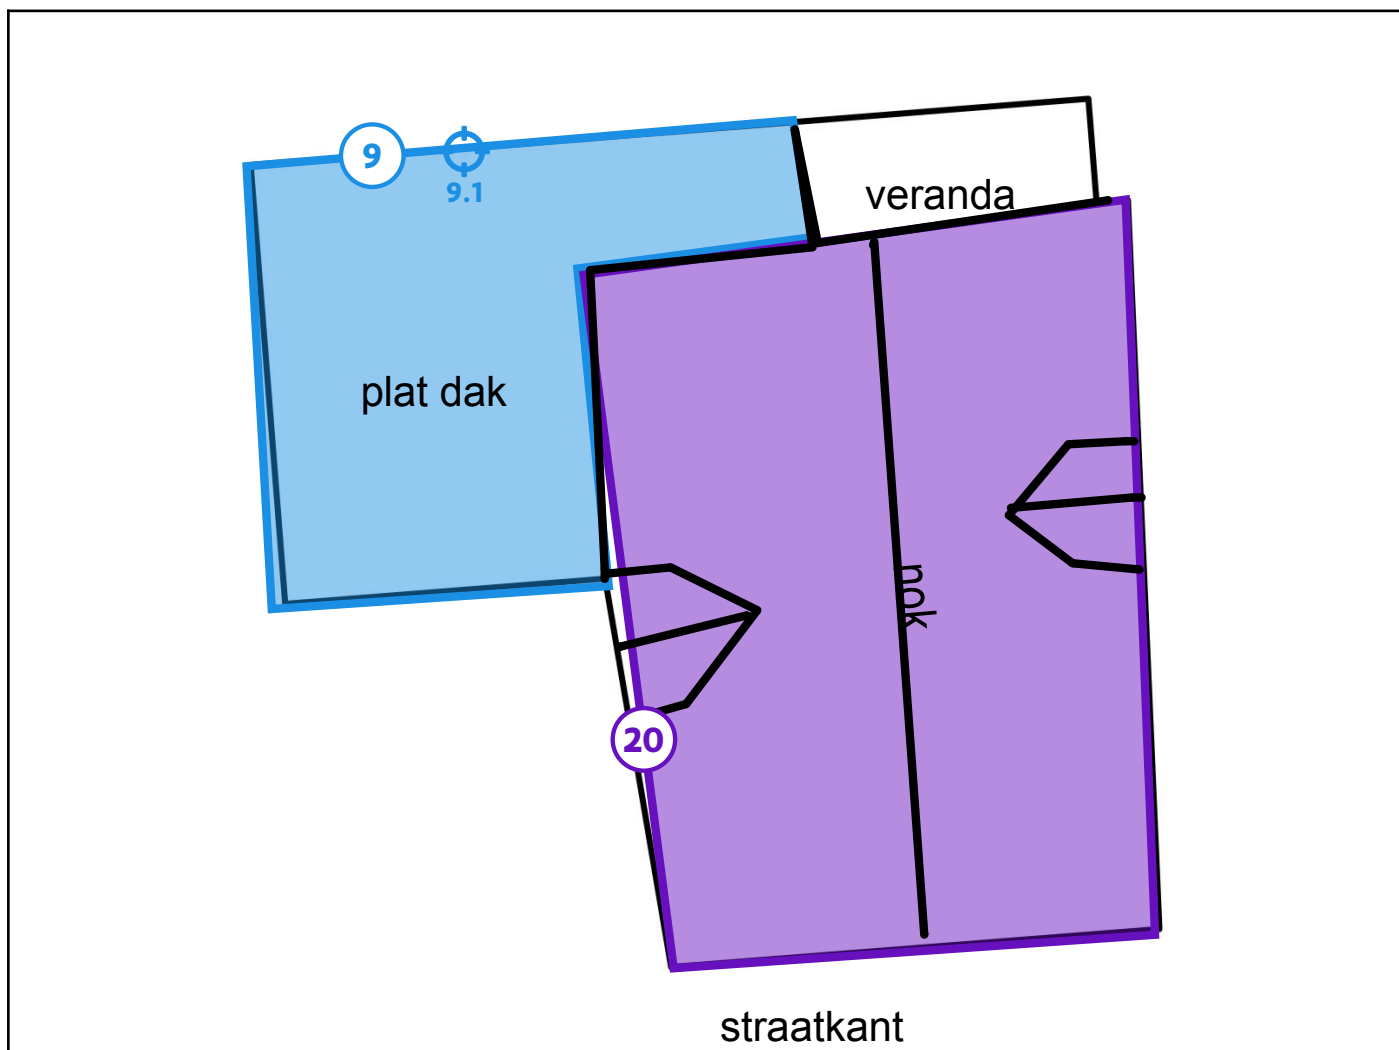
Plan 1.9: Hoofdgebouw plan

Beschrijving	Type	Actie
9. Roofing garage plat dak	Geen asbest	-
9.1 Code: 4 roofing garage	Puntmonster	-
20. Dakbedekking bestaande uit pannen (niet verdacht)	Overige ruimte of materiaal	-

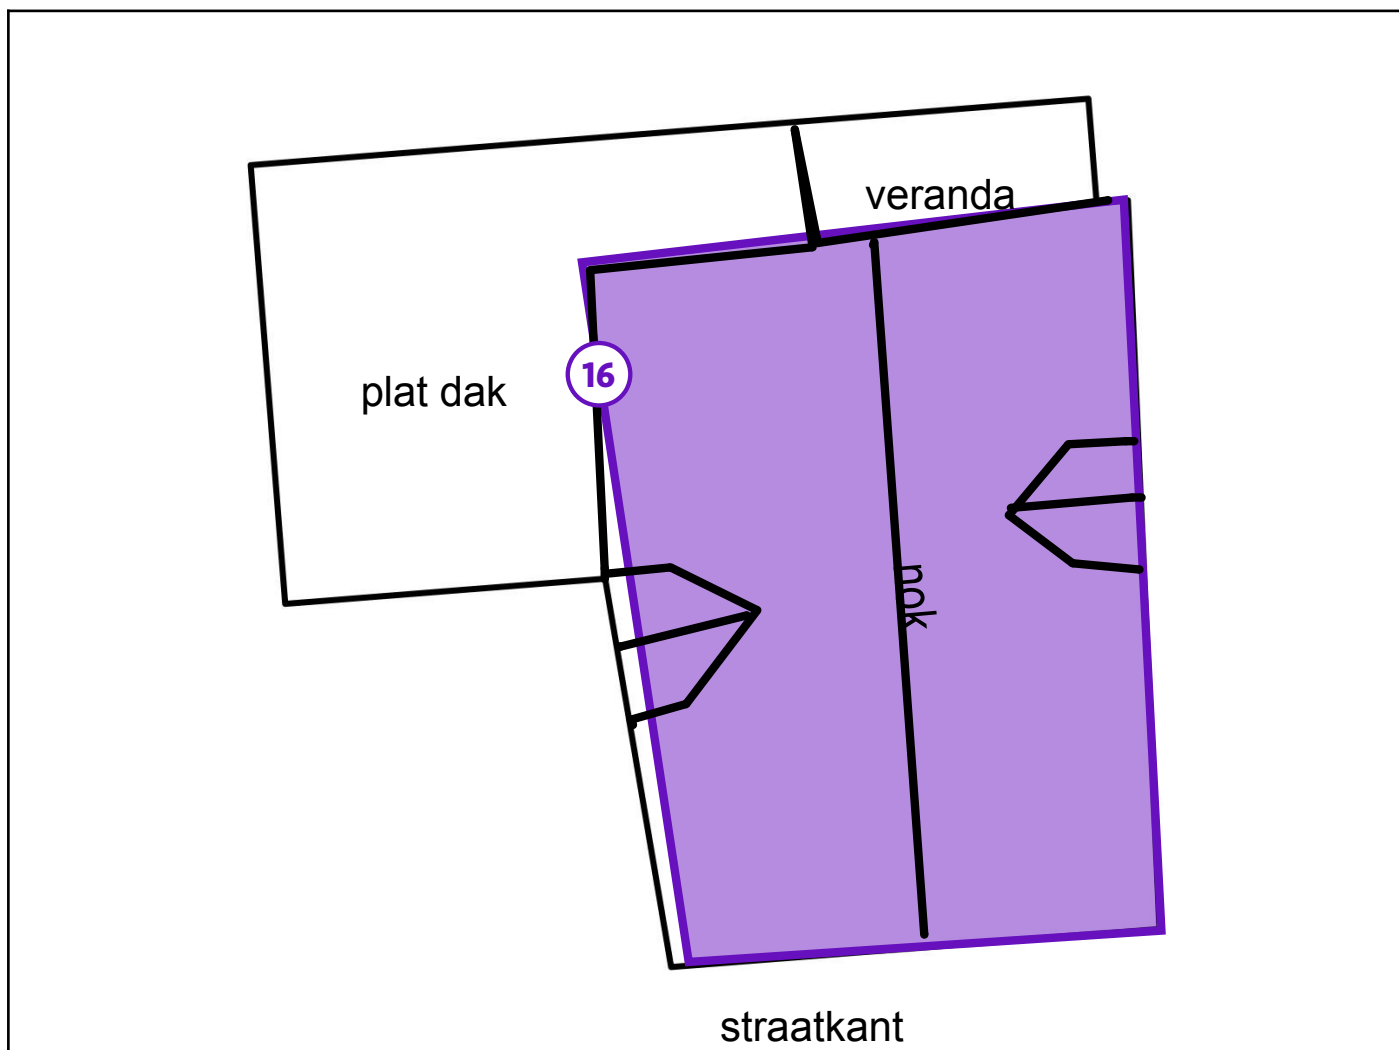
Plan 1.10: Hoofdgebouw plan

Beschrijving	Type	Actie
16. Geen asbestverdacht onderdak aangetroffen	Overige ruimte of materiaal	-

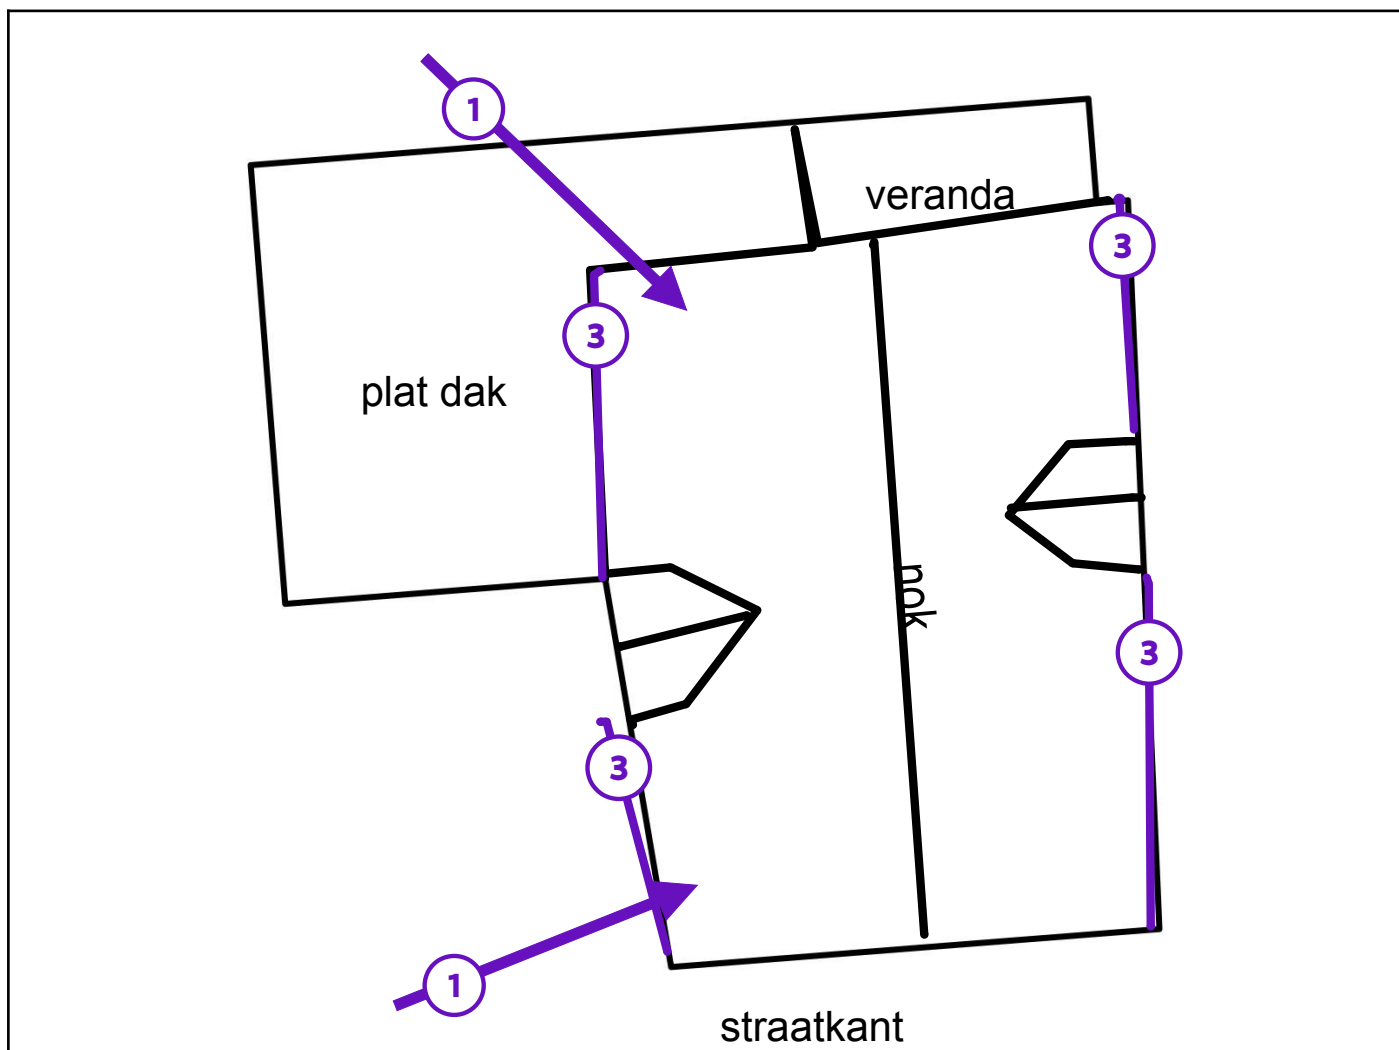
Plan 1.11: Hoofdgebouw plan

Beschrijving	Type	Actie
1. Schouw op het dak	Beperking	-
3. Dakgoot bevat niet asbestverdachte laag	Advies	-

Reden: Het te onderzoeken materiaal situeert zich hoger dan 3,50 m te rekenen vanaf een veilige ondergrond

Uitleg van de asbestdeskundige: Bij werken (dak of reiniging schouw) kan een stelling geplaatst worden, het is niet duidelijk of er asbestverdachte materialen aanwezig zijn in/rond de schouw.

De dakgoot werd gecontroleerd, het materiaal is niet asbest-verdacht.

Het is niet duidelijk of er asbestverdachte onderlagen aanwezig zijn . Extra controle/staalname aangewezen bij renovatiewerken.

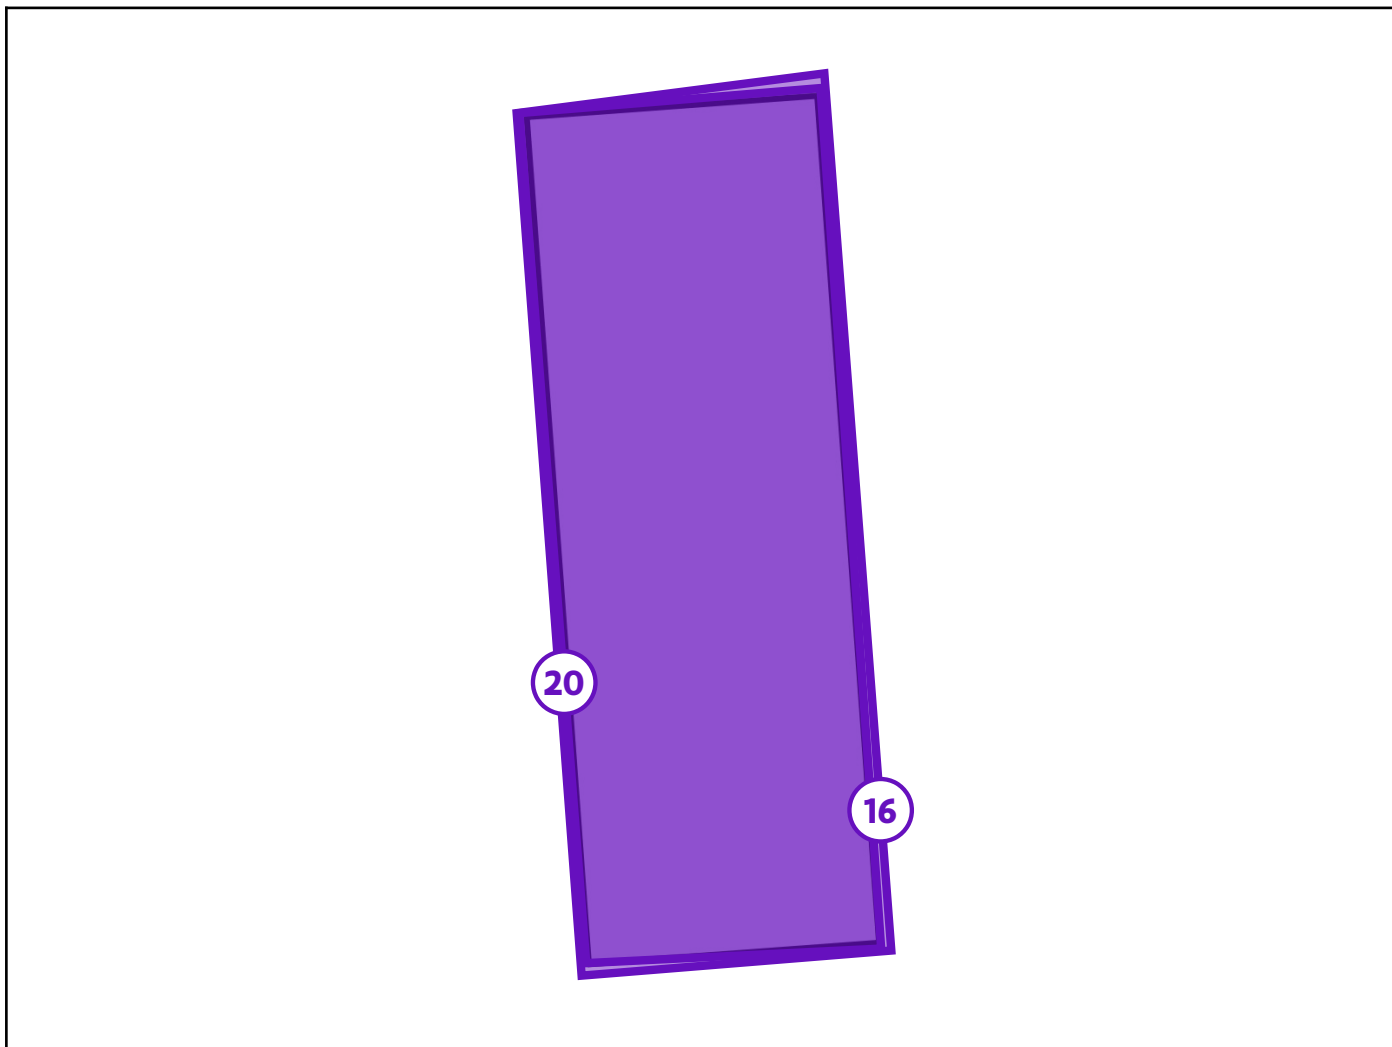
Plan 2.1: Bijgebouw plan

Beschrijving	Type	Actie
16. Geen asbestverdacht onderdak aangetroffen	Overige ruimte of materiaal	-
20. Dakbedekking bestaande uit pannen (niet verdacht)	Overige ruimte of materiaal	-
