# Asbestinventarisatetest

Vennestraat 74, 2275 Lille

Attestnummer : 20250130-000486.000

**Niet-asbestveilig**

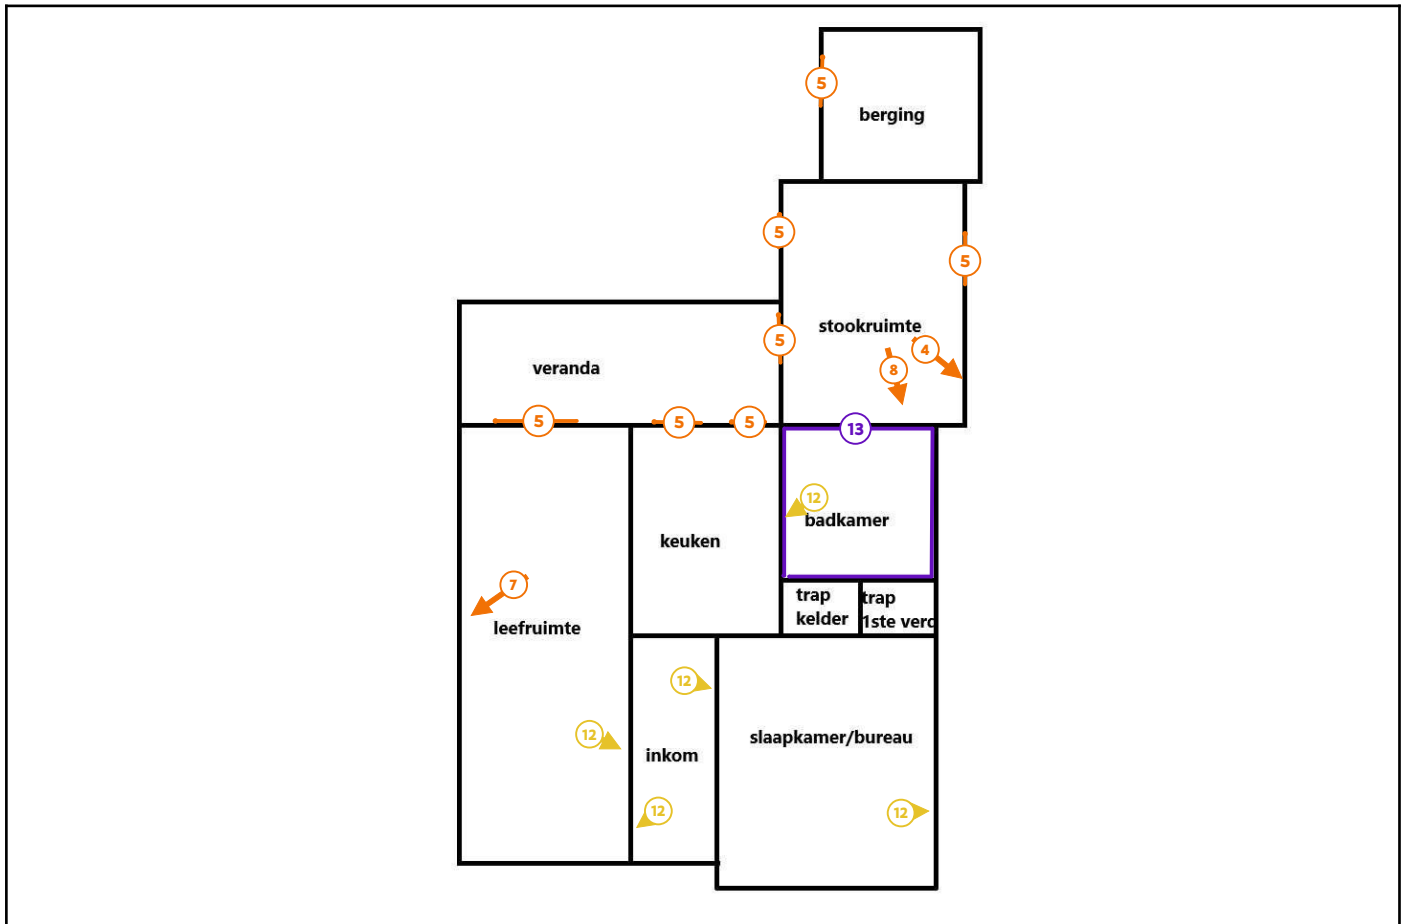
## Plan 1.4: gelijkvloers

Beschrijving	Type	Actie
4. asschuif	Asbestmateriaal	Verwijderen
5. raamkit	Asbestmateriaal	Verwijderen
7. koord kachel	Asbestmateriaal	Verwijderen
8. pakking verwarmingsketel	Asbestmateriaal	Verwijderen
12. bakeliet	Asbestmateriaal	Zorgvuldig beheren
13. tegellijm	Advies	-

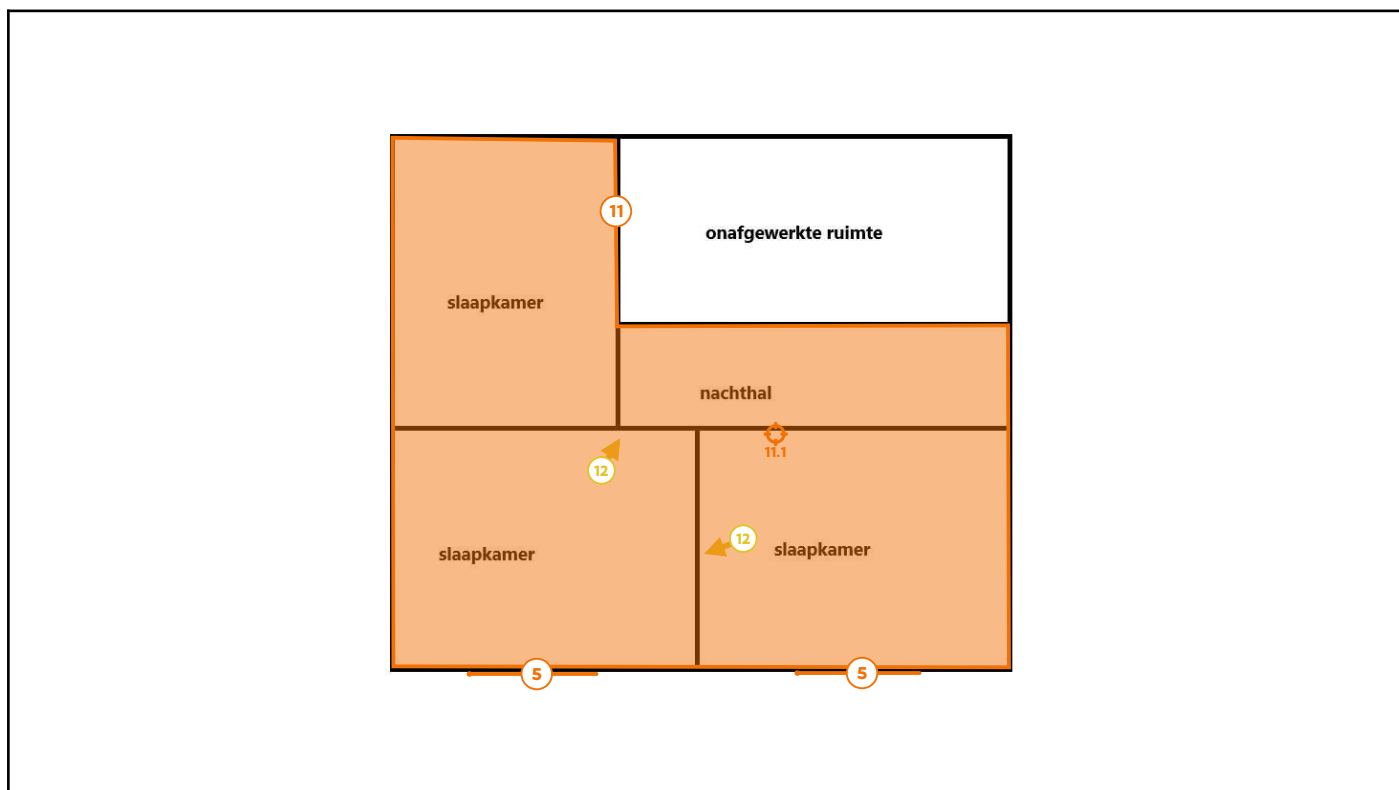
## Plan 1.7: 1ste verdieping

Beschrijving	Type	Actie
5. raamkit	Asbestmateriaal	Verwijderen
11. vloerzeil	Asbestmateriaal	Verwijderen
11.1 Code: M3	Puntmonster	-
12. bakeliet	Asbestmateriaal	Zorgvuldig beheren

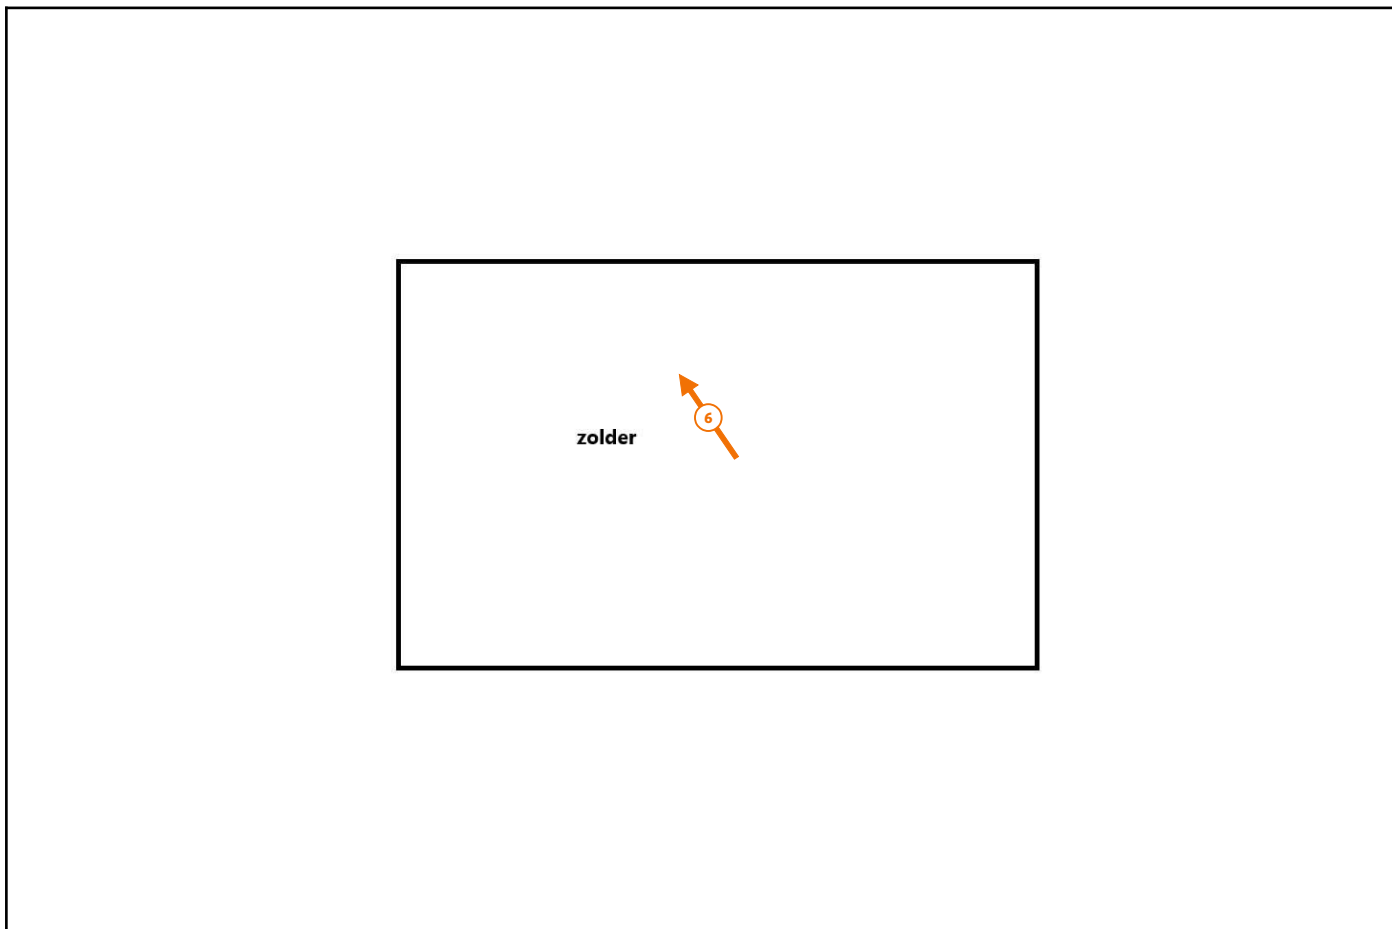
## Plan 1.8: zolder

Beschrijving	Type	Actie
6. cementbuis	Asbestmateriaal	<a href="#">Verwijderen</a>

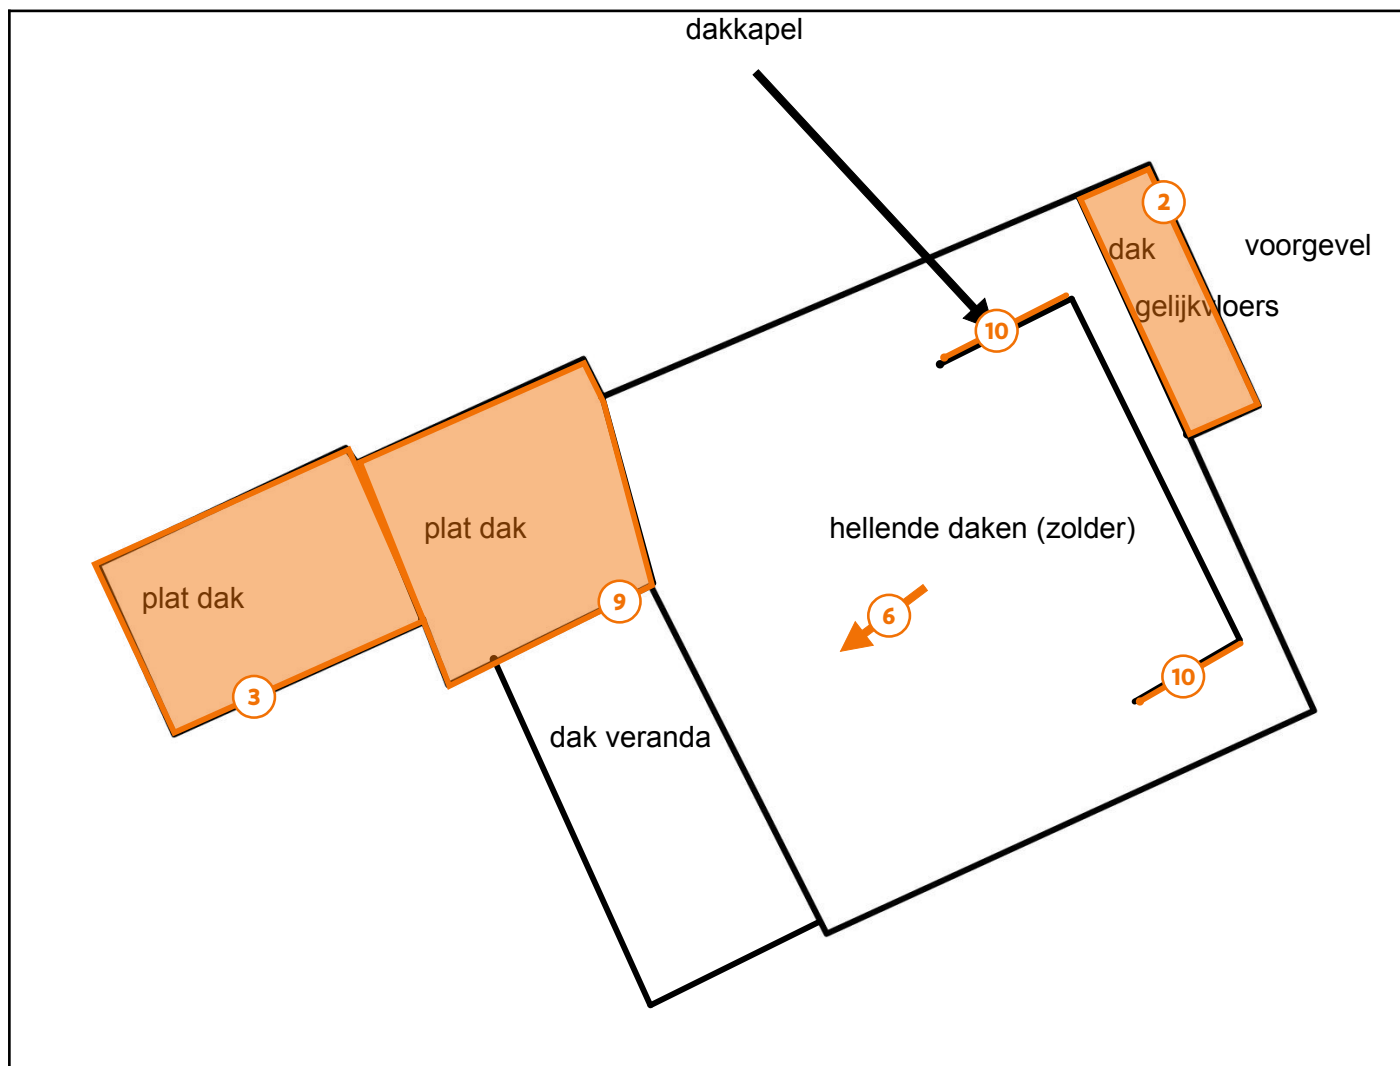
## Plan 1.9: Hoofdgebouw plan

Beschrijving	Type	Actie
2. leiendak	Asbestmateriaal	Verwijderen
3. golfplaten	Asbestmateriaal	Verwijderen
6. cementbuis	Asbestmateriaal	Verwijderen
9. roofing	Asbestmateriaal	Verwijderen
10. leien dakkapel	Asbestmateriaal	Verwijderen

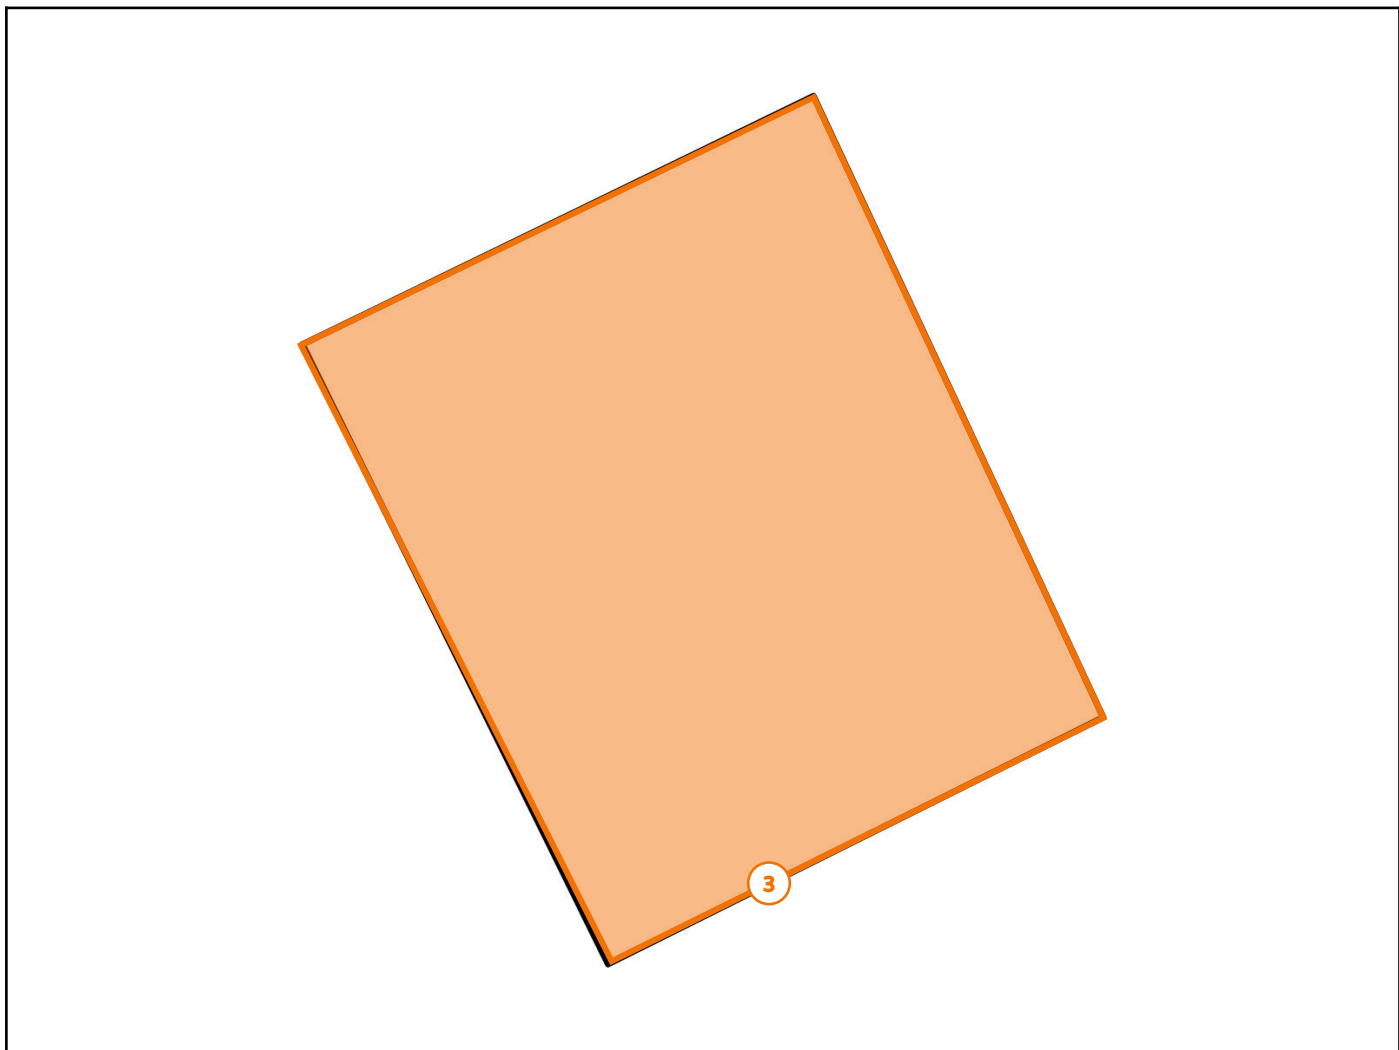
## Plan 3.1: Bijgebouw plan

Beschrijving	Type	Actie
3. golfplaten	Asbestmateriaal	<a href="#">Verwijderen</a>

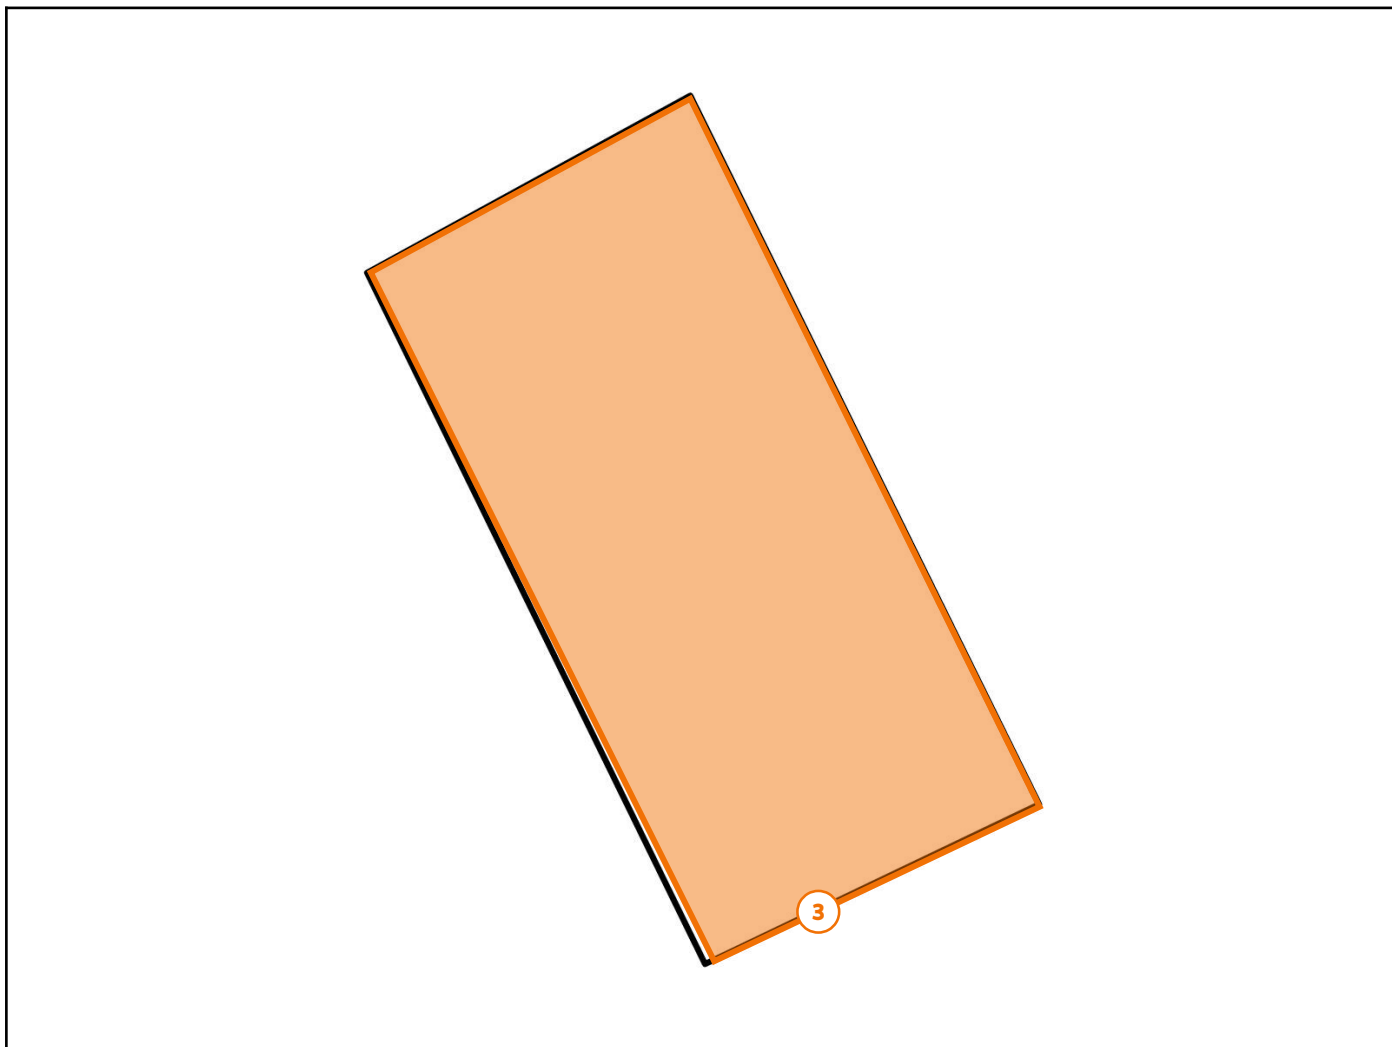
## Plan 4.1: Afdak plan

Beschrijving	Type	Actie
3. golfplaten	Asbestmateriaal	<a href="#">Verwijderen</a>

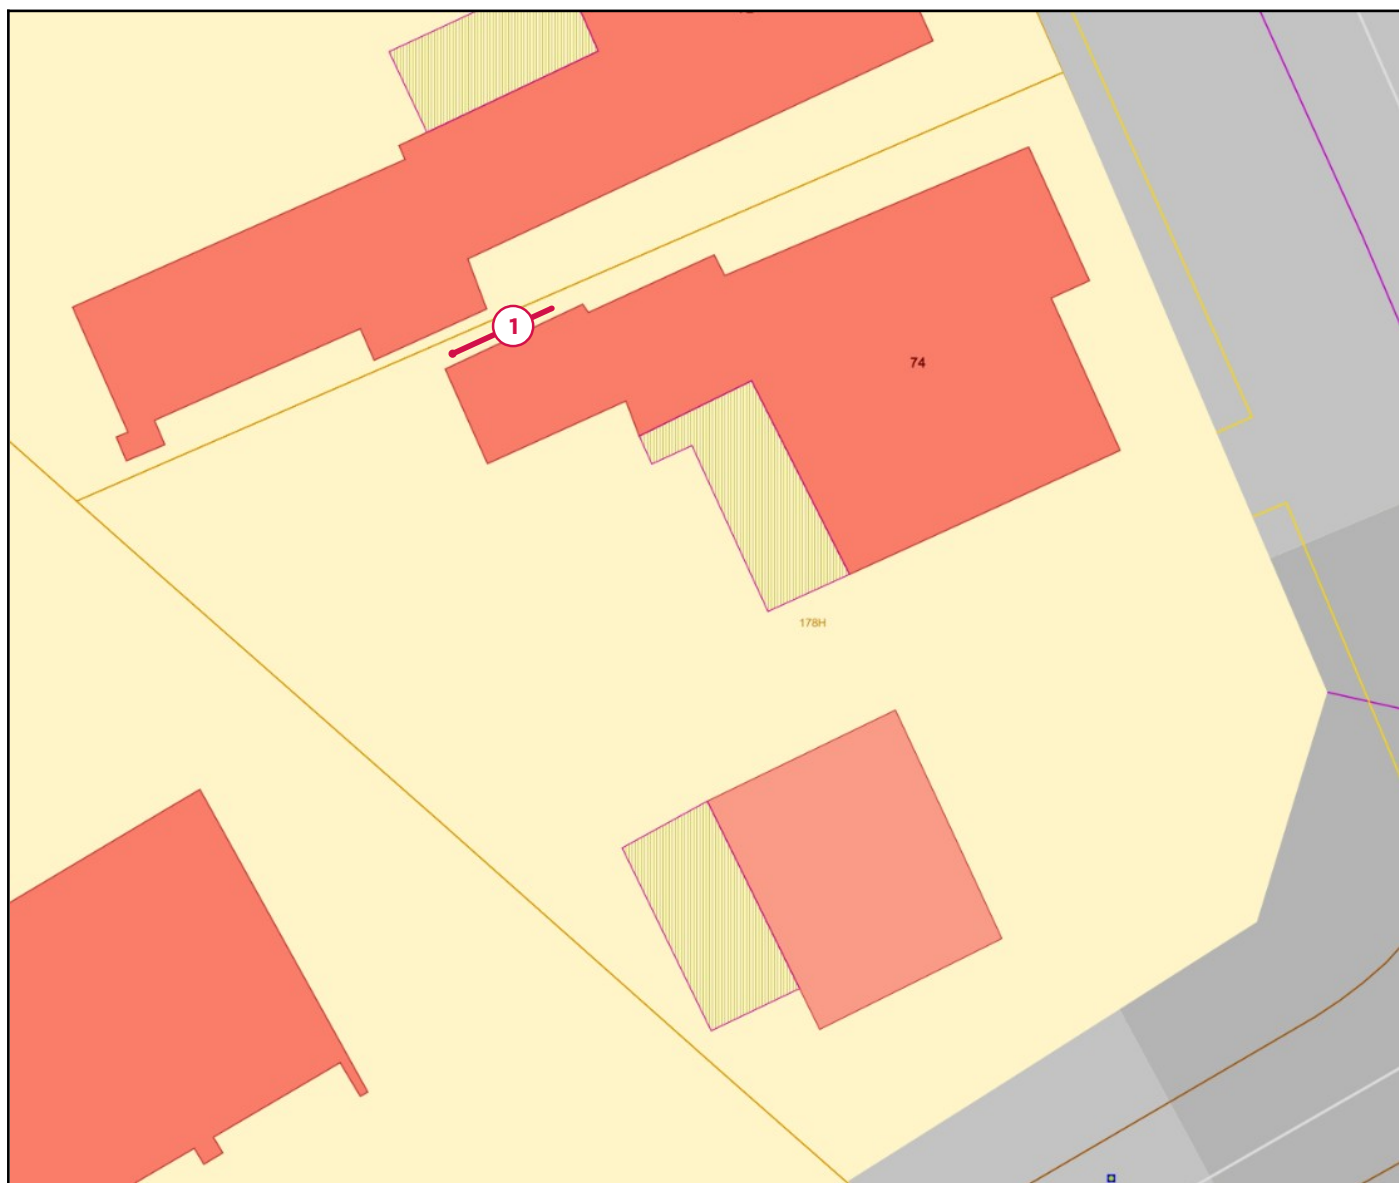
## Plan 5.1: Vaststellingen buiten de constructies

Beschrijving	Type	Actie
1. golfplaten los	Asbestmateriaal	<b>Dringend verwijderen</b>

- Verwijder het asbestafval.

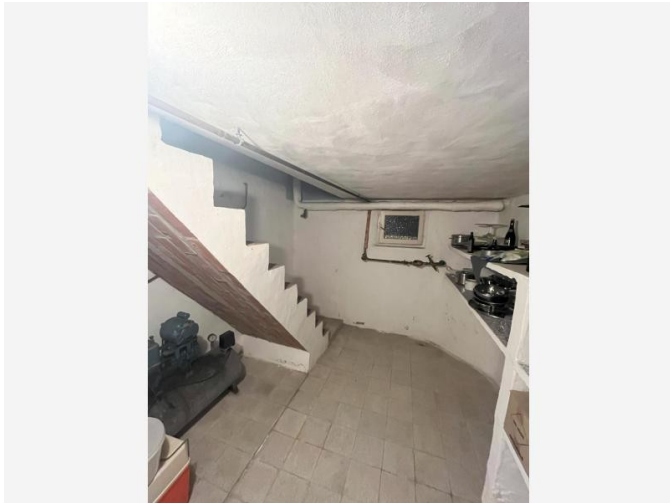
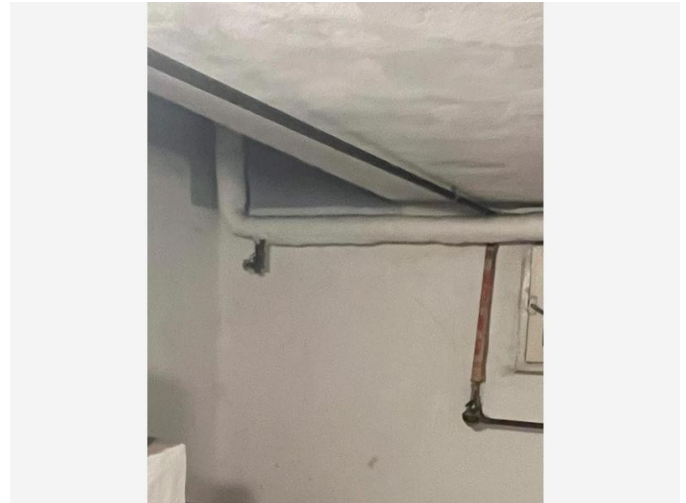
Geen asbest

Beschrijving	leidingisolatie
Omgeving	Binnen
Primaire drager	leiding verwarming
Bindmiddel van materiaal	Gips - kalk
Gebondenheid op basis van bindmiddel	Niet-hechtgebonden
Hoeveelheid (lengte - omtrek - dikte - aantal)	<ul style="list-style-type: none"><li>• 3,00 m - 70,00 cm - 2,00 cm - 1 stuk</li></ul>
Totaal volume	0,042 m <sup>3</sup>
Identificatiemethode	Vaststelling met monstername
Destructieve handeling voor identificatie	Nee
Opmerking	hoeveelheid bij benadering

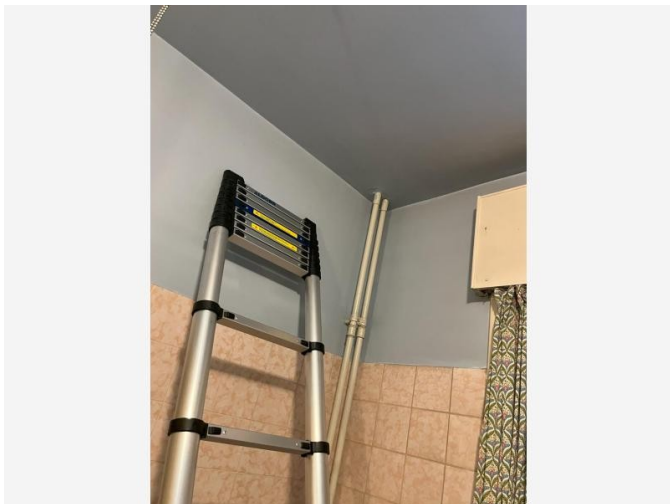
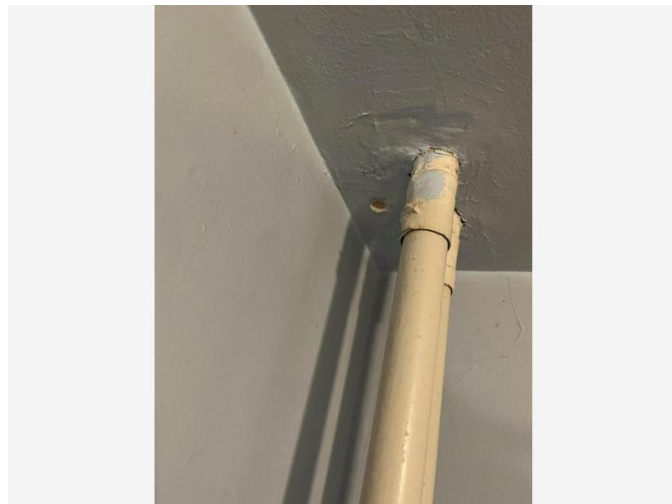
# Fiche 16: pleisterwerk plafond

Geen asbest
