# Asbestinventarisatetest

Assesteenweg 501, 1741 Ternat

Attestnummer : 20250527-000113.002

**Niet-asbestveilig**

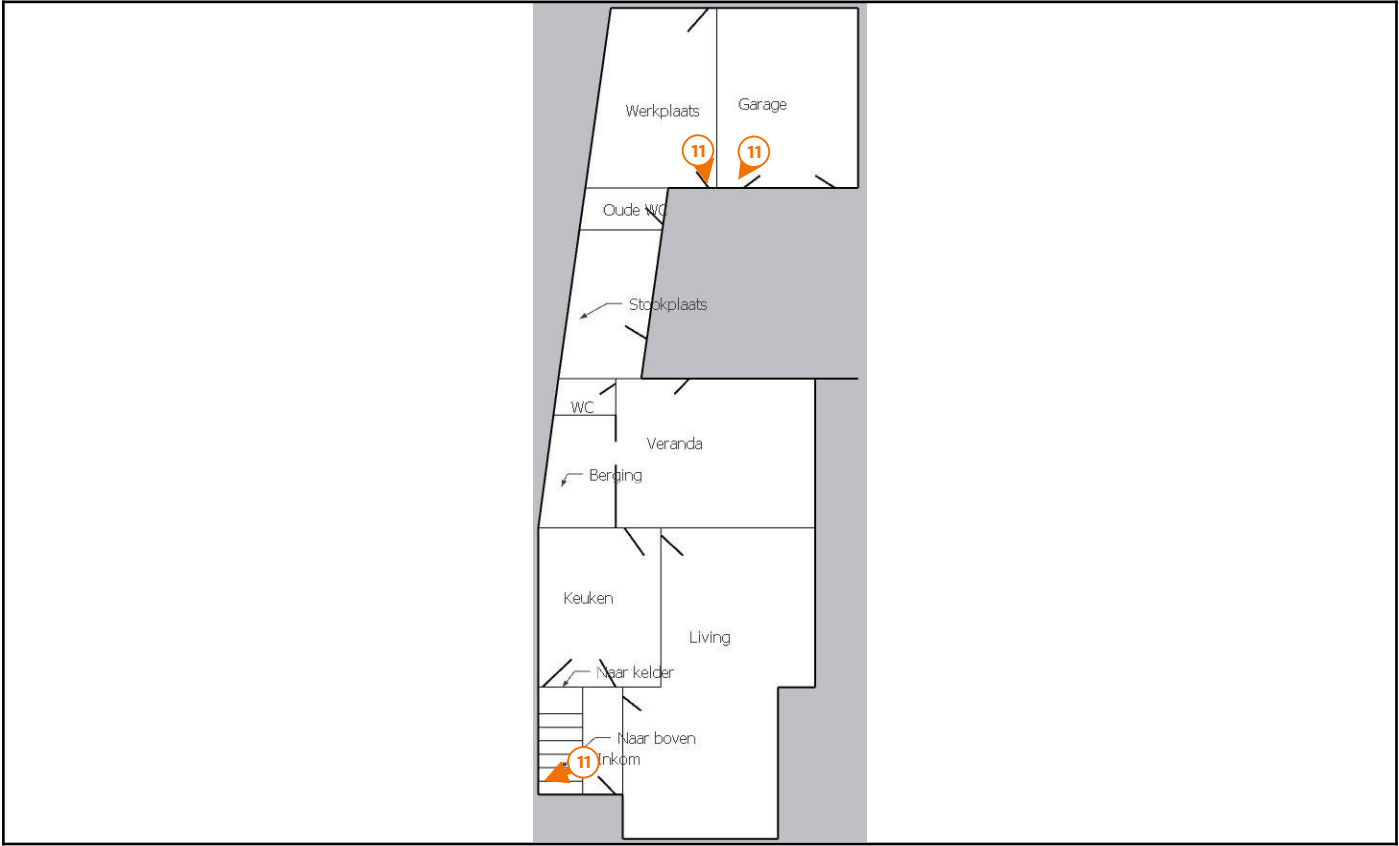
# Plan 1.3: Plan Gelijkvloers

| Beschrijving | Type | Actie |
|---|---|---|
| 11. Bakelieten elektriciteitsonderdelen | Asbestmateriaal | Verwijderen |

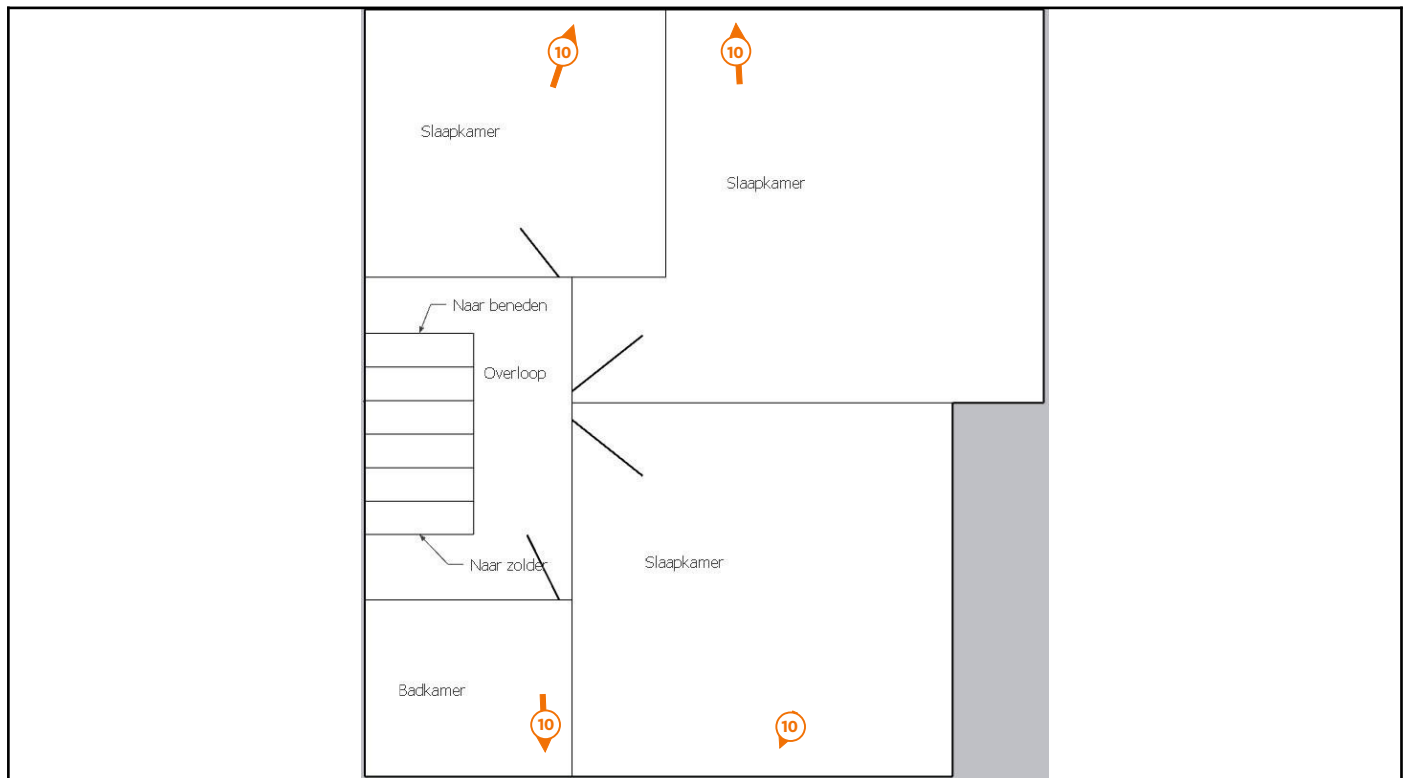
## Plan 1.4: Plan Bovenverdieping

| Beschrijving | Type | Actie |
|---|---|---|
| 10. Bakelieten radiatorkranen | Asbestmateriaal | <a href="#">Verwijderen</a> |

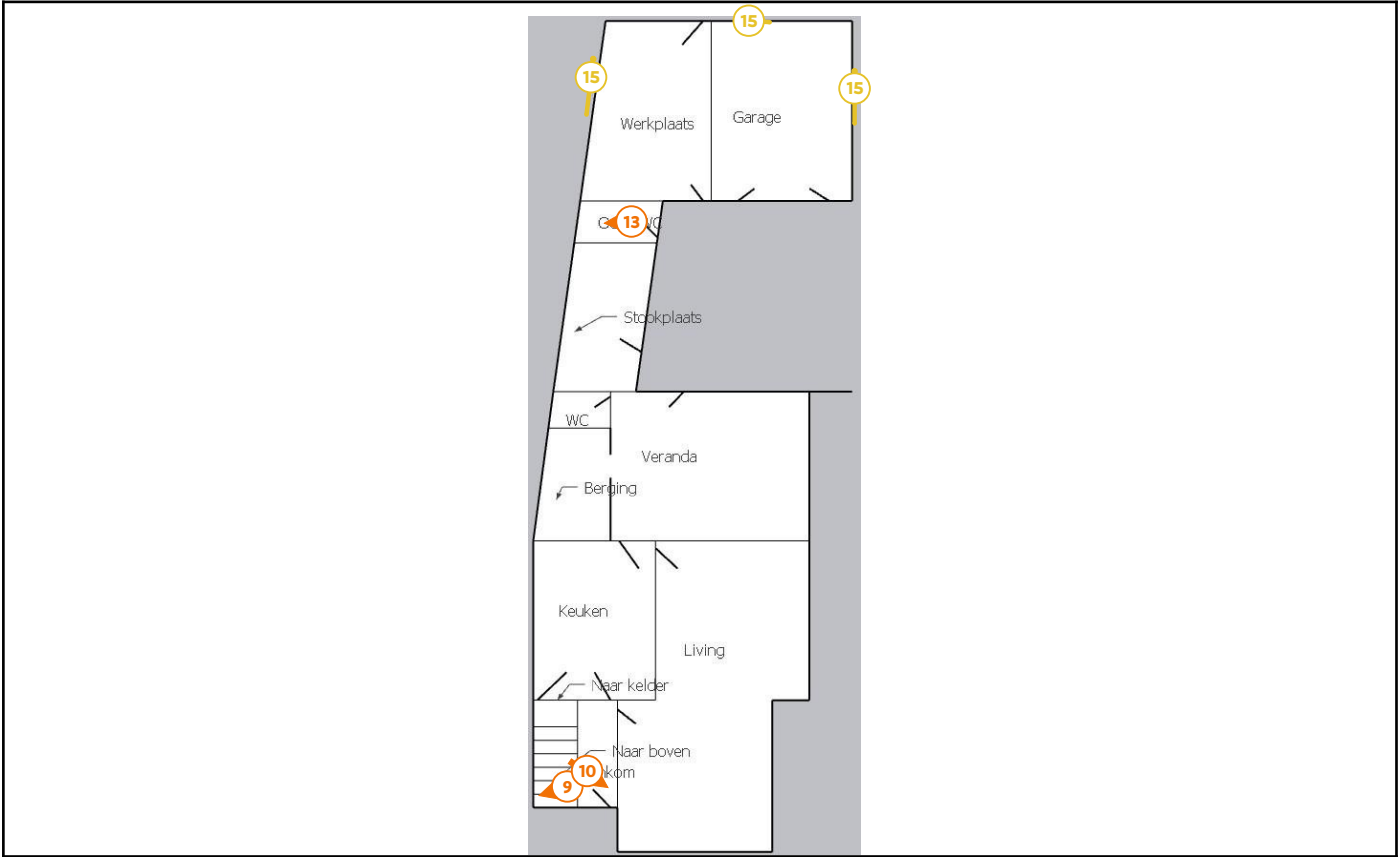
# Plan 1.5: Plan Gelijkvloers

| Beschrijving | Type | Actie |
|---|---|---|
| 15. Mastiek rond oude ramen achteraan | Asbestmateriaal | Zorgvuldig beheren |

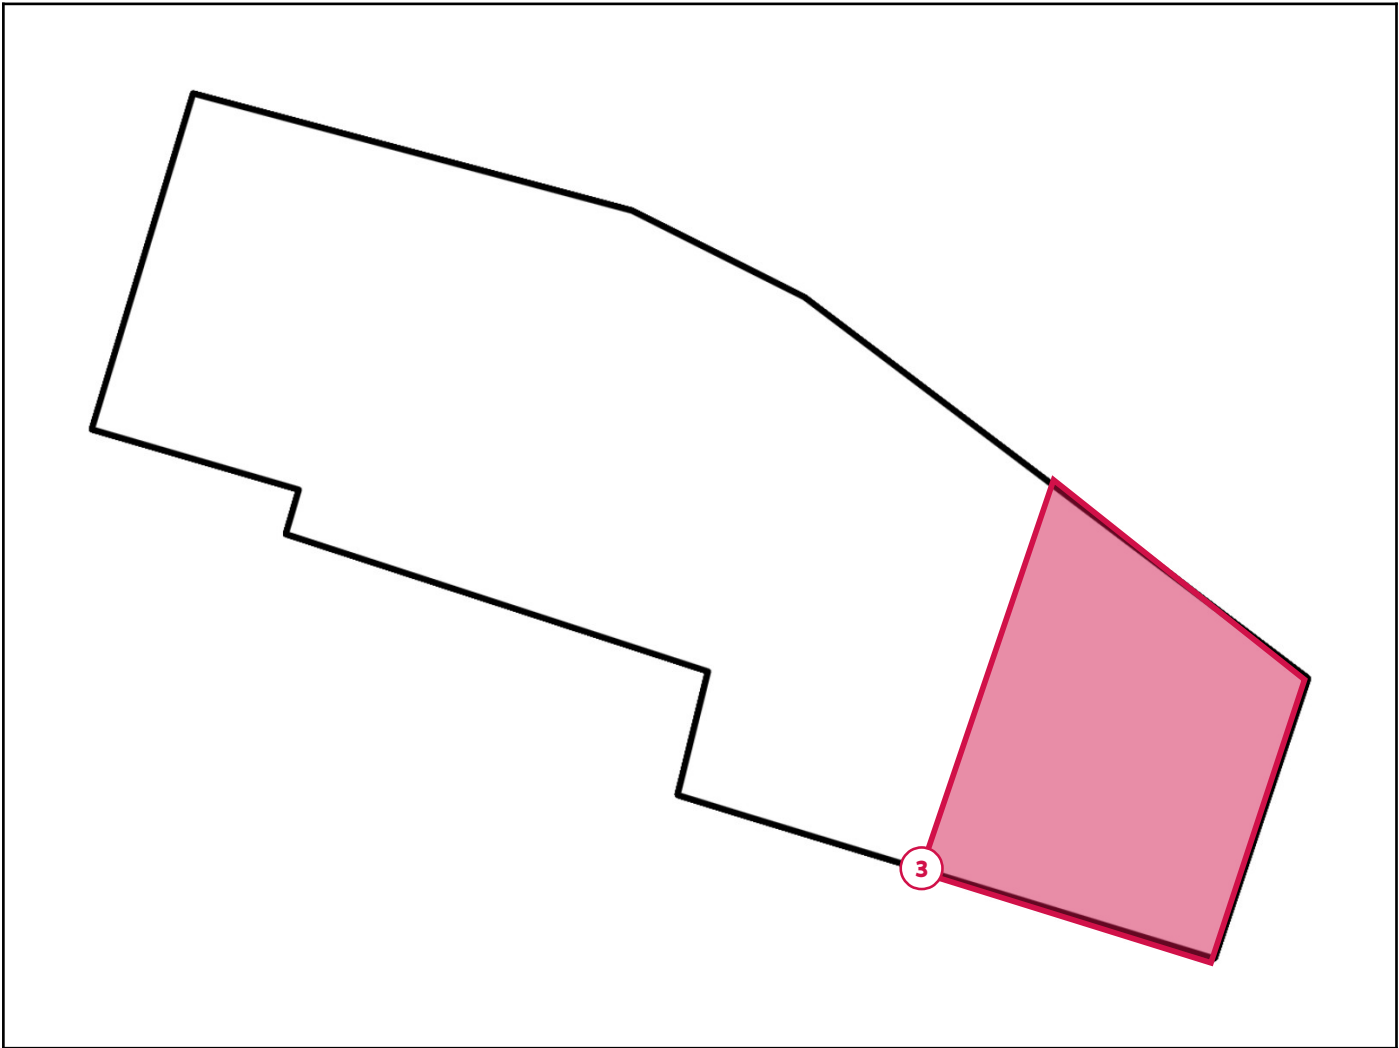
# Plan 1.8: Hoofdgebouw plan

| Beschrijving | Type | Actie |
|---|---|---|
| 3. Golfplaten cement | Asbestmateriaal | Dringend verwijderen |

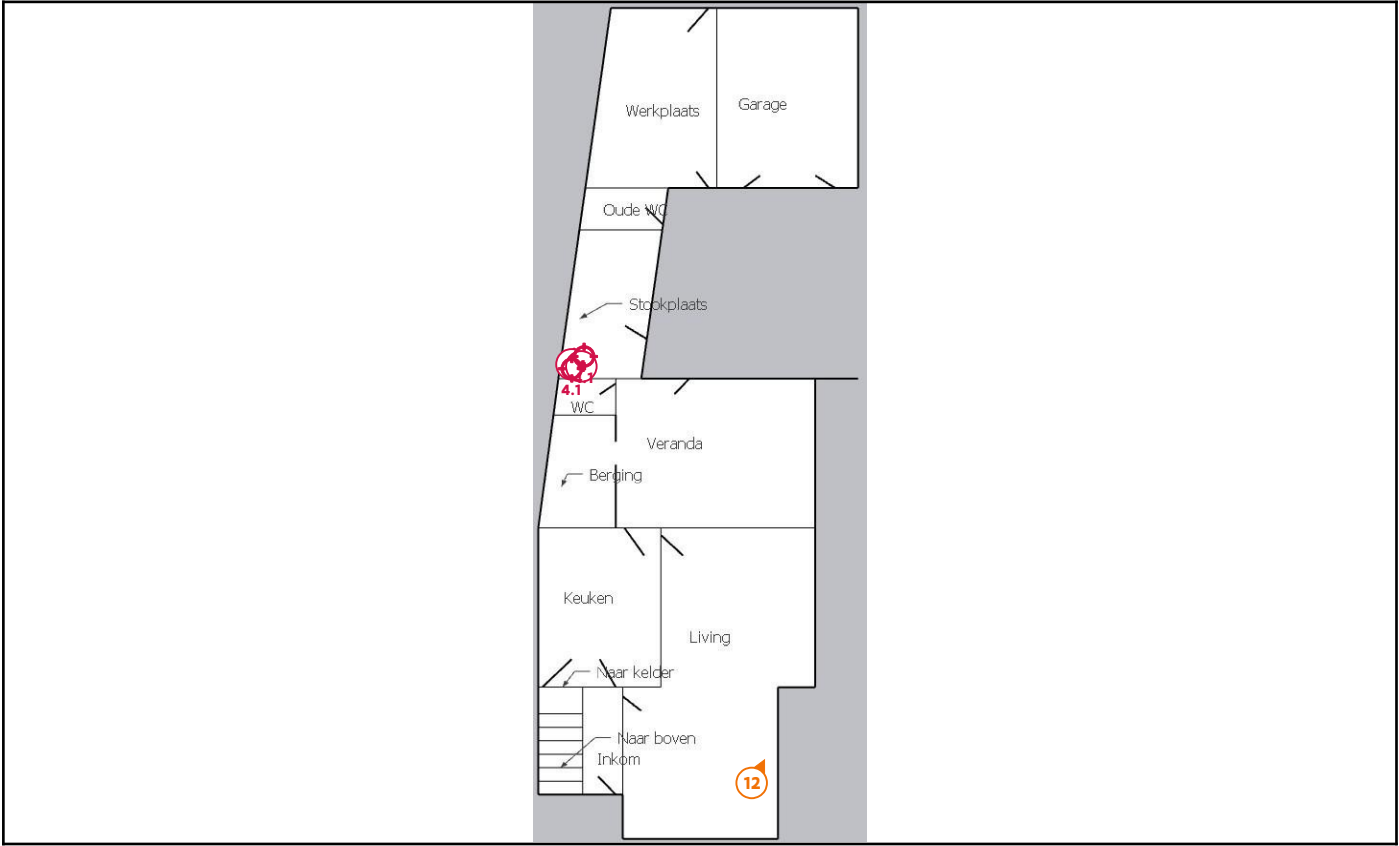
# Plan 1.9: Plan Gelijkvloers

| Beschrijving | Type | Actie |
|---|---|---|
| 12. Koord | Asbestmateriaal | Verwijderen |

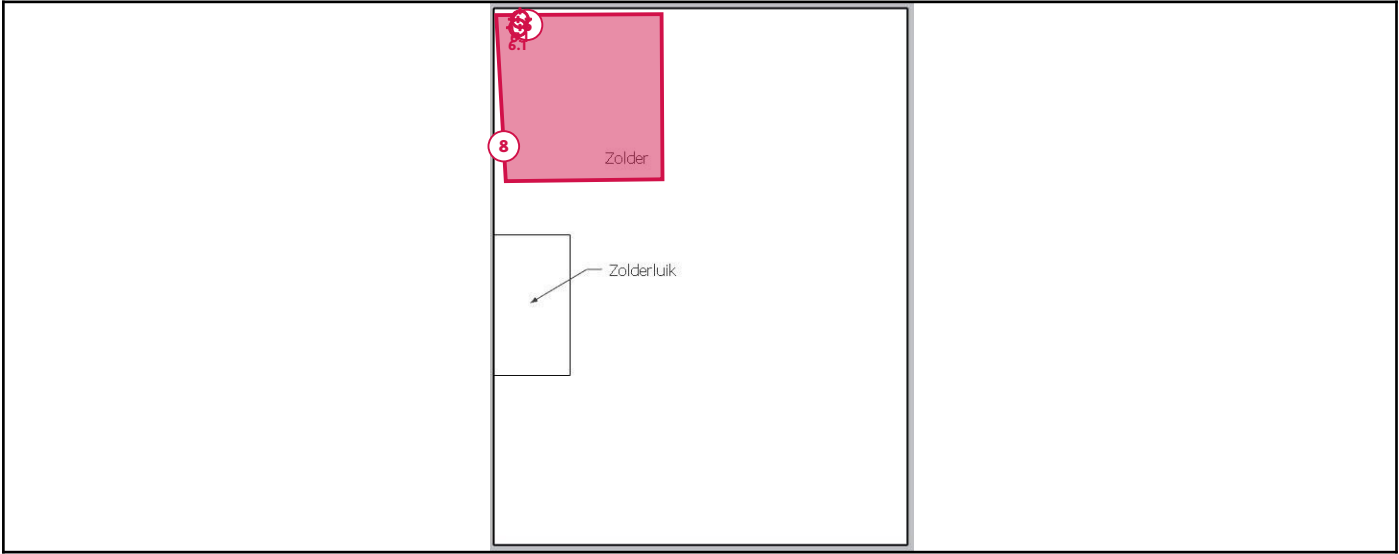
# Plan 1.11: Plan Zolderverdieping

| Beschrijving | Type | Actie |
|---|---|---|
| 8. Losliggende gipsvezels op de zoldervloer | Asbestmateriaal | Dringend verwijderen |

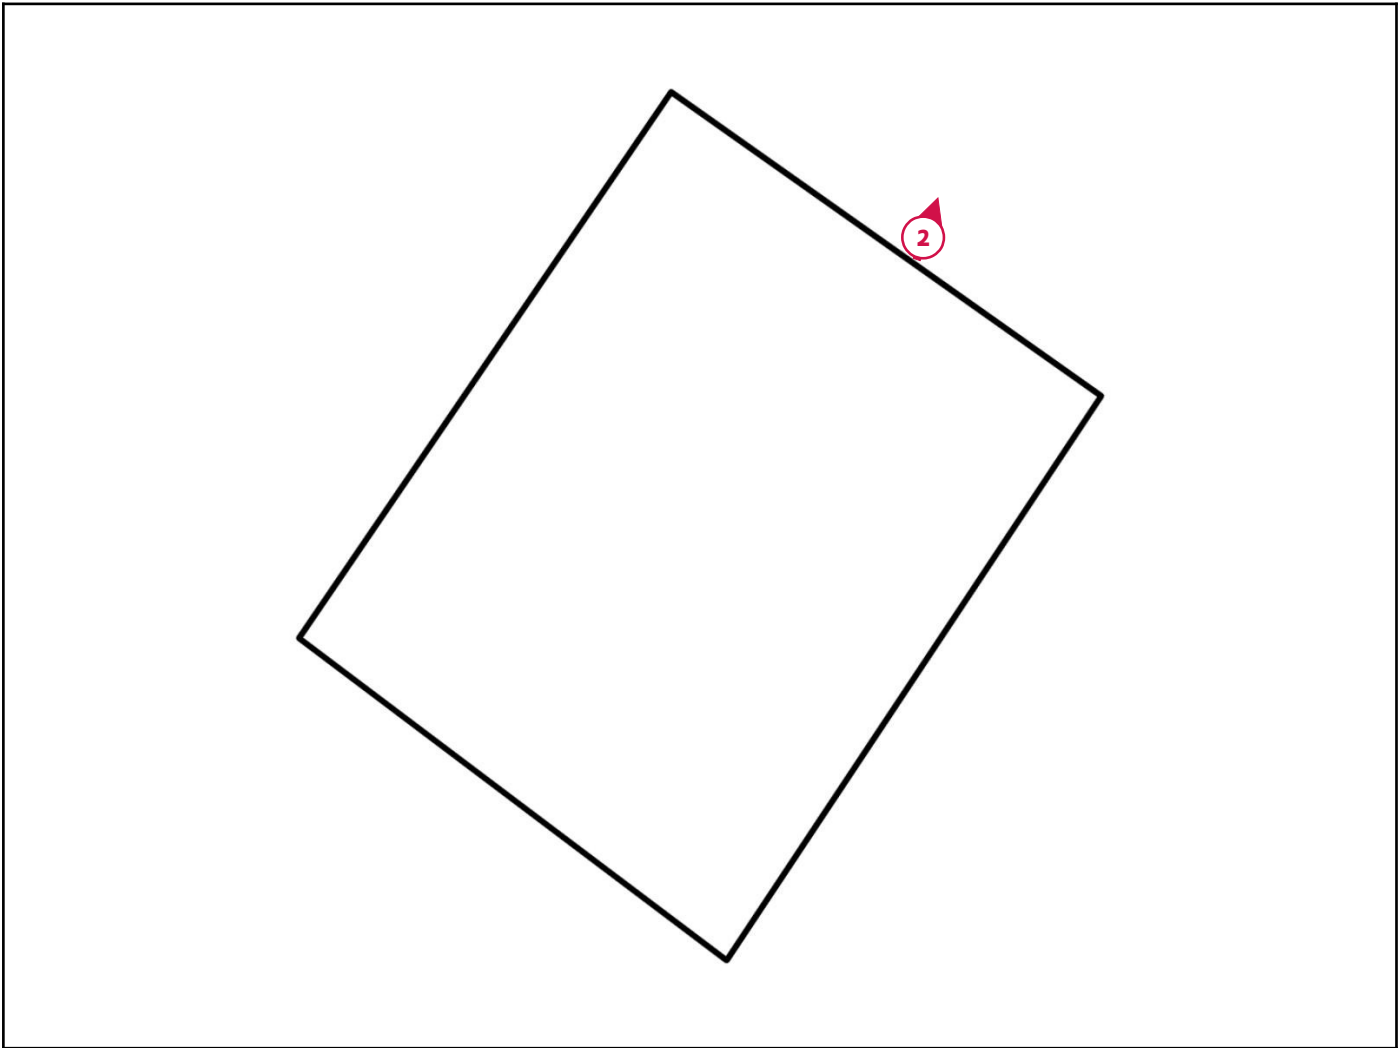
# Plan 2.1: 1ste serre plan

| Beschrijving | Type | Actie |
|---|---|---|
| 2. Asbestverdacht afval | Asbestmateriaal | Dringend verwijderen |

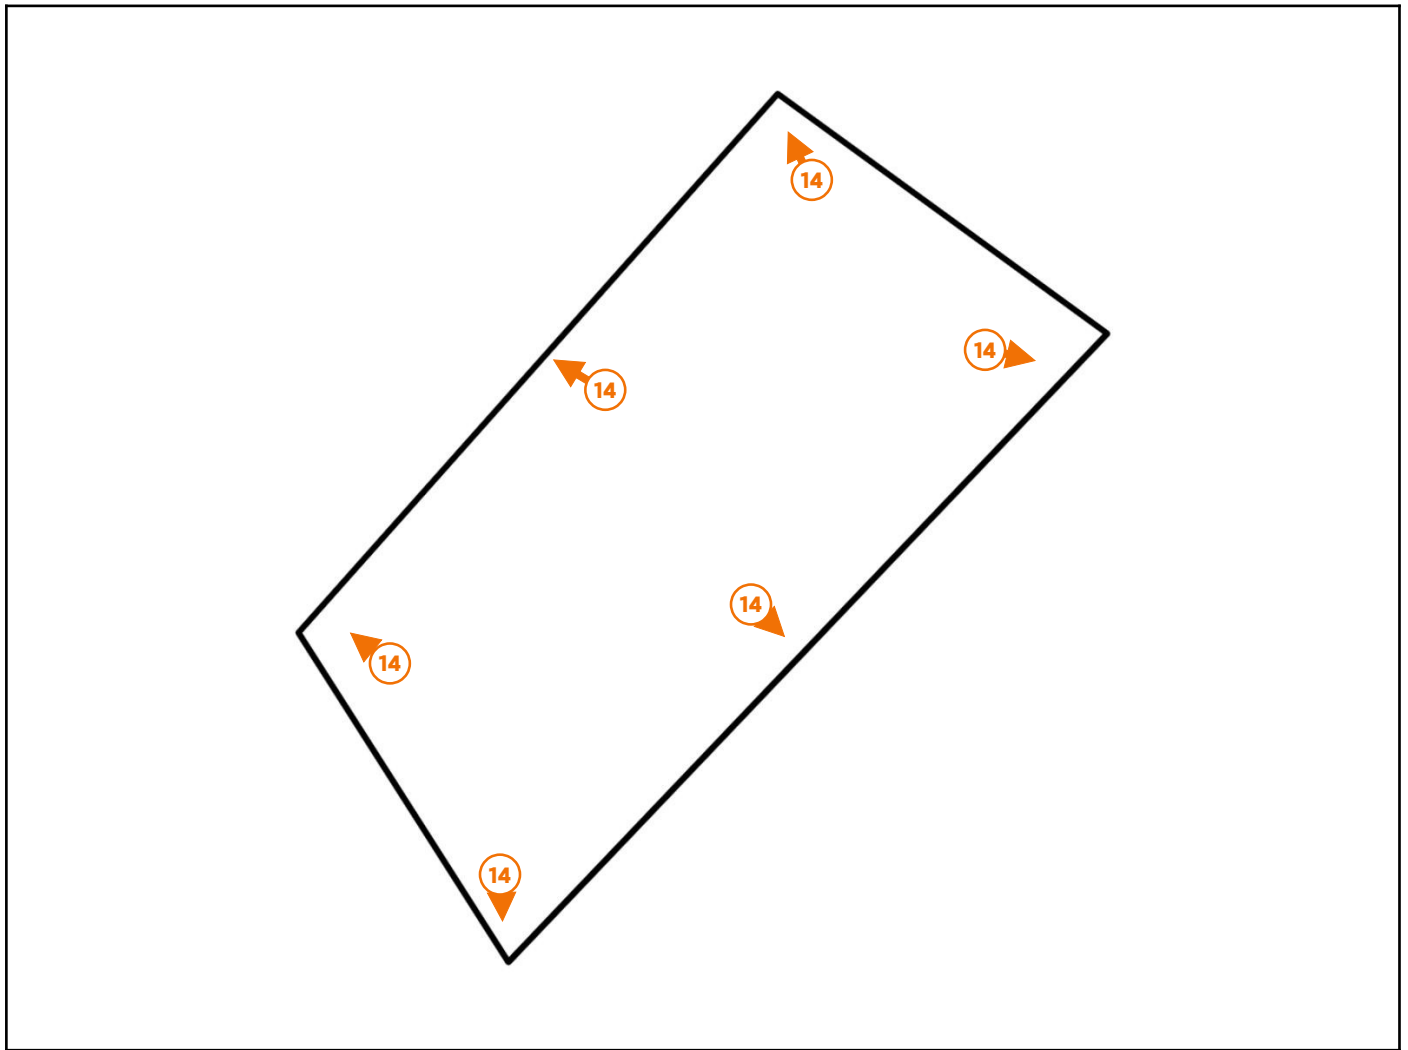
## Plan 4.2: Houten tuinberging links plan

| Beschrijving | Type | Actie |
|---|---|---|
| 14. Verloren bekisting aan steunpalen | Asbestmateriaal | <a href="#">Maatregelen nemen</a> |

Maak het gebied rond de steunpalen vrij - In zijn geheel te verwijderen - De materialen zeker niet breken/niet in boren/zagen - Eerst bevochtigen:

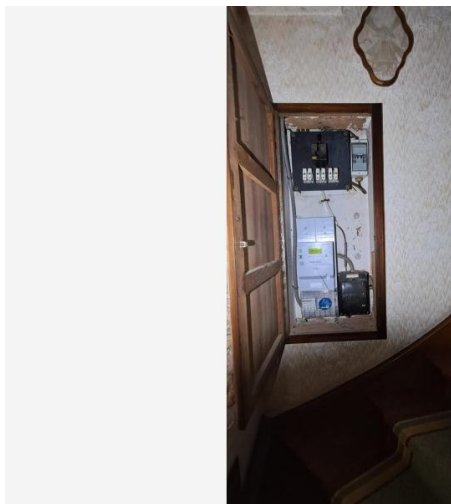
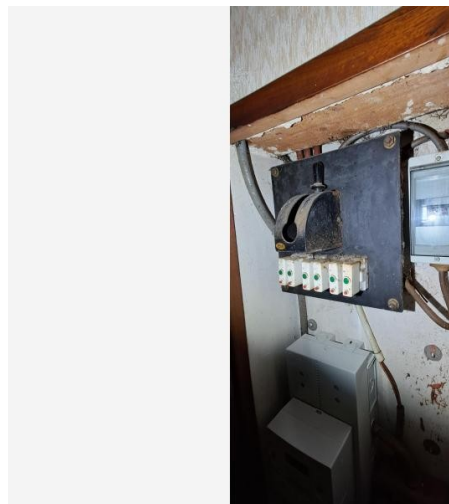
Het asbestmateriaal valt onder de mijlpaal van 2040.

| Eindbeoordeling materiaalrisico | Verhoogd materiaalrisico en/of verhoogde kans op vezelvrijgave |

| Asbestsoort (vezeltype) | Crocidoliet aanwezig |
| Toestand van het materiaal | Licht beschadigd, licht verweerd. Intact calciumsilicaatmateriaal of categorie III 'gebondenheid' |

| Beschrijving | Bakelieten plaat aan teller |

Verwijderen

- Zorg voor een veilig beheer. Vermijd het beschadigen van het asbestmateriaal. Controleer de toestand jaarlijks op wijzigingen.
- Voer bijkomende staalname(s) uit.

In zijn geheel te verwijderen - De materialen zeker niet breken/niet in boren/zagen - Eerst bevochtigen: <https://ovam.vlaanderen.be/voorzorgsmaatregelen-bij-asbestverwijdering>

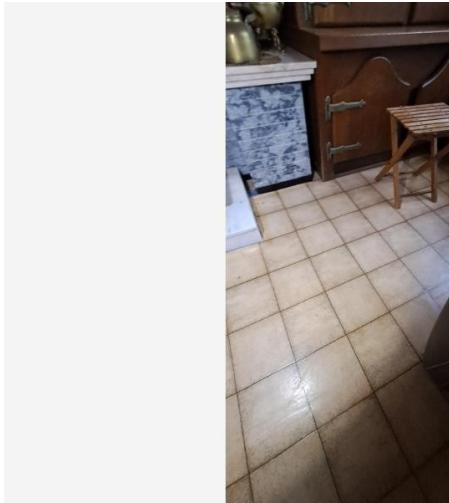
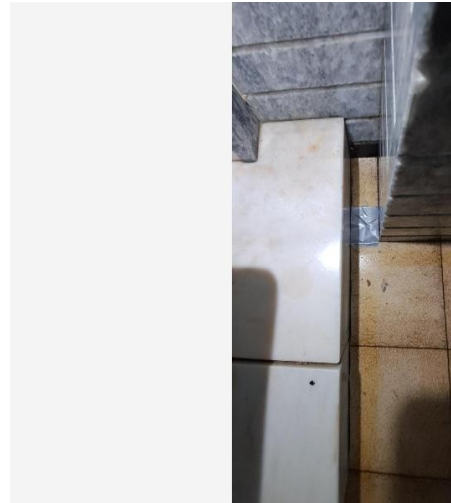
| Opmerking | Te bemonsteren ruimtes zijn: Trappenhal, stookplaats, natte ruimte, individuele ruimte. Zie plan voor de bereikbaarheid van het pleisterwerk |
