Asbestinventarisatetest

Lindenlaan 40, 9120 Beveren

Attestnummer : 20240212-000341.001

Niet-asbestveilig

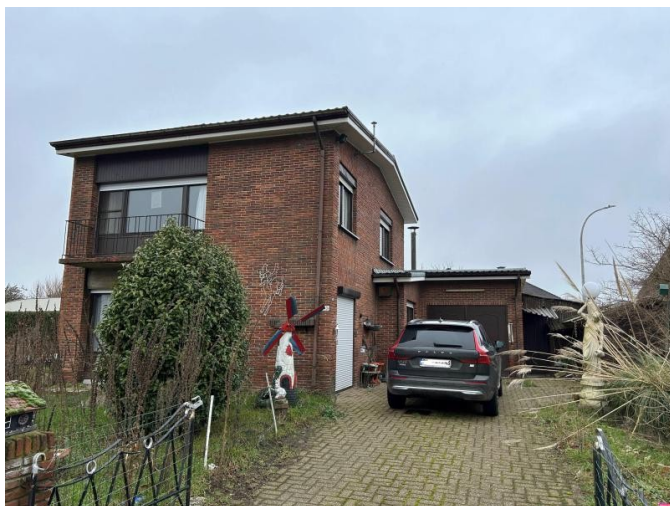
Hoeveelheid (gewicht - aantal)	<ul style="list-style-type: none">• 1,00 kg - 1 stuk
Totaal gewicht	1,00 kg
Eenvoudig bereikbaar	Ja
Bevestigingswijze	<ul style="list-style-type: none">• Verlijmd, ingegoten, versmeerd
Identificatiemethode	Vaststelling met monstername
Destructieve handeling voor identificatie	Ja
Opmerking	Staal genomen aan raam veranda.

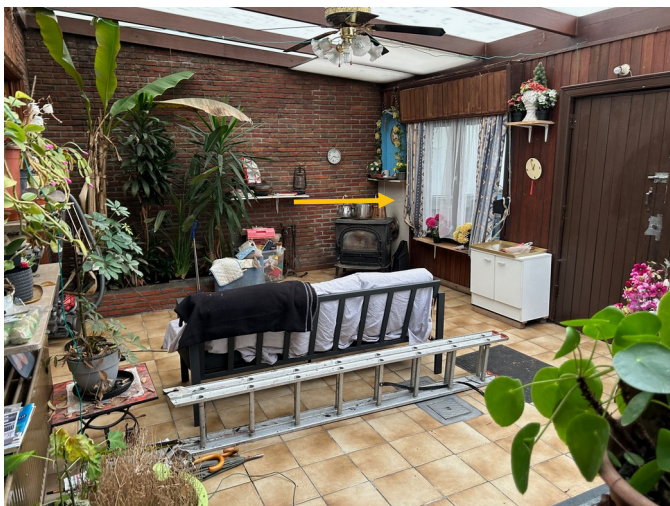
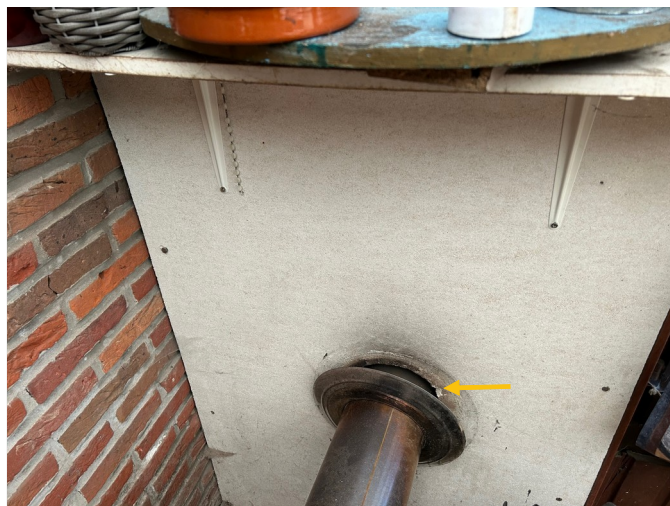
Fiche 15: Gipsplaat kachel veranda

Geen asbest
