# Asbestinventarisatetest

Bergstraat 102, 1910 Kampenhout

Attestnummer : 20251120-000059.000

**Niet-asbestveilig**

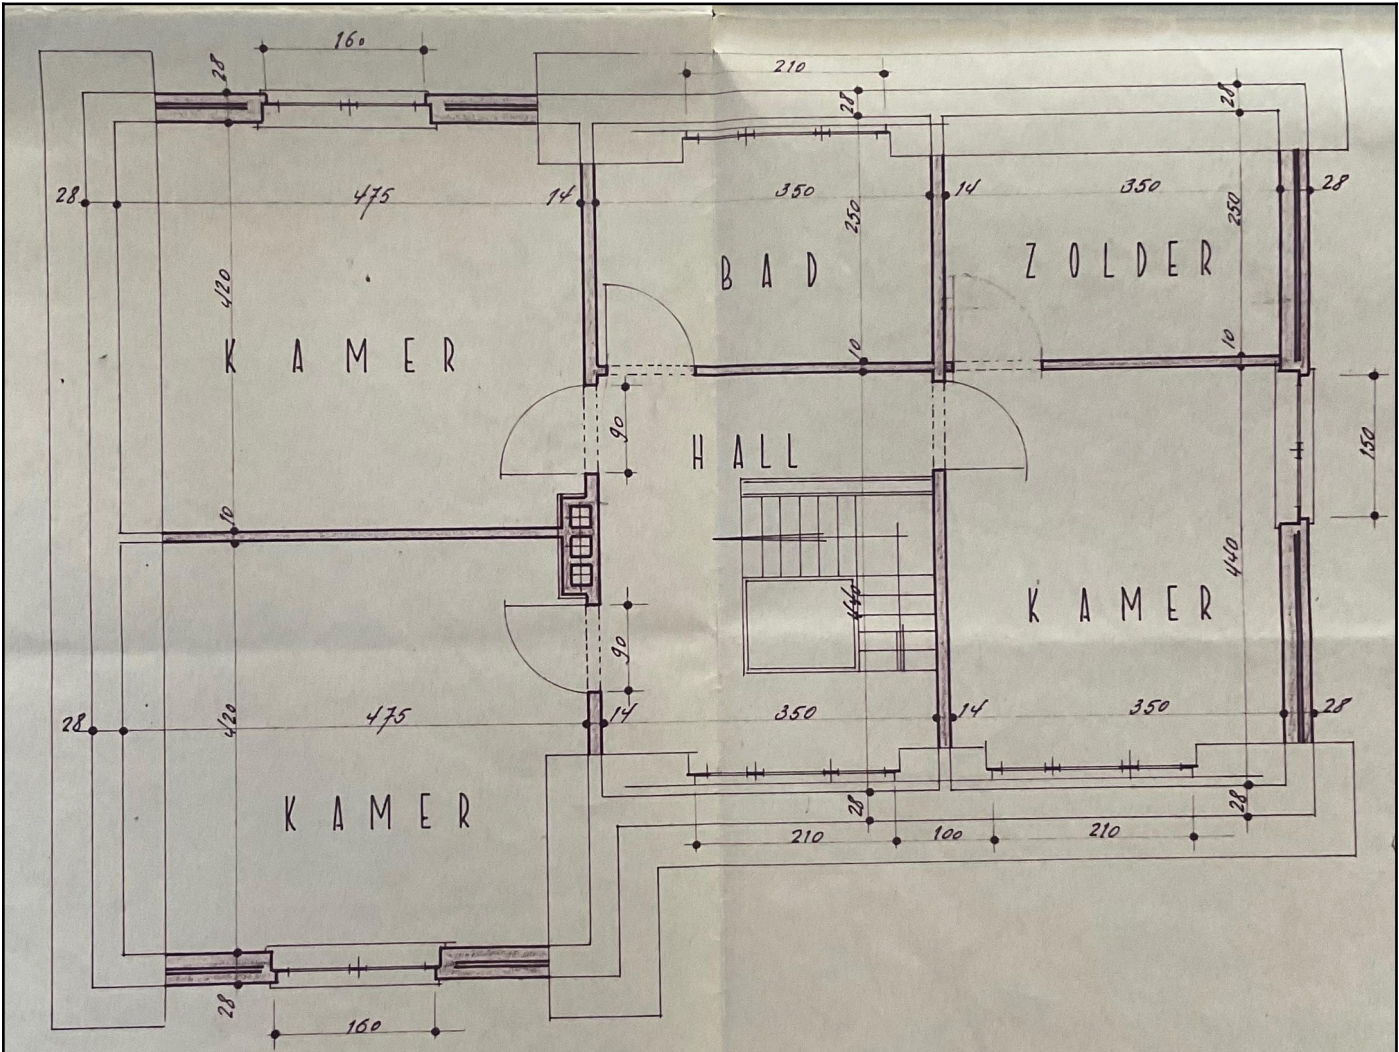
# Plan 1.6: Eerste verdieping (wandpleister)

Alle wanden zijn bepleisterd

| Beschrijving | Type | Actie |
|---|---|---|
| 12. Pleisterwerk wanden | Geen asbest | - |

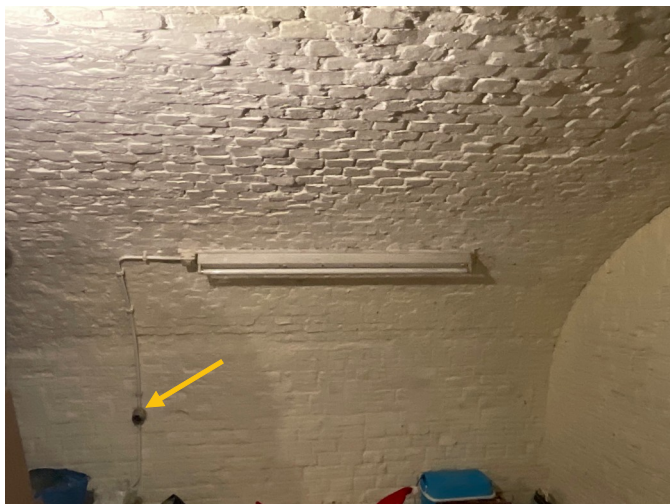
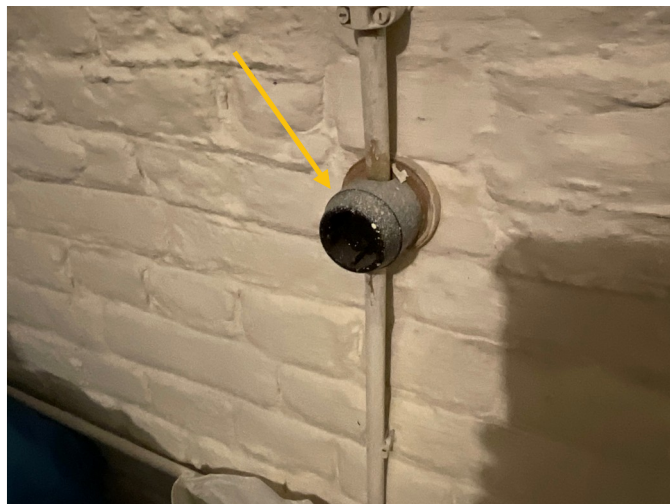
| Opmerking | De hoeveelheid is een zo nauwkeurig mogelijke opmeting. Hieraan kunnen evenwel geen rechten worden ontleend. |

- Eenvoudige handelingen: mag via doe-het-zelf of door werknemer(s) met opleidingsattest eenvoudige handelingen  
Deze toepassing kan door een aannemer die over een opleidingsattest eenvoudige handelingen beschikt of door een particulier (doe-het-zelf), verwijderd worden indien er geen verhoogd risico op vrijgave van asbestvezels (max. concentratie 0,01 vezels/cm<sup>3</sup> - CODEX Art. VI.3-54) ontstaat en de toepassing voorafgaand wordt gefixeerd/bevochtigd; de individuele elementen zonder machinale werktuigen (boormachine, slijpschijf, hogedrukreiniger,...) en zonder breken of gooien een voor een losgemaakt worden; en ten slotte dubbel en luchtdicht verpakt weggevoerd worden naar een erkend afvalpunt (recyclagepark).

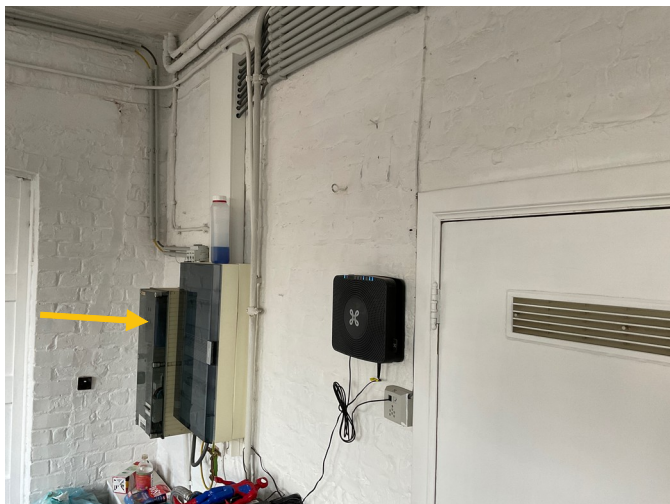
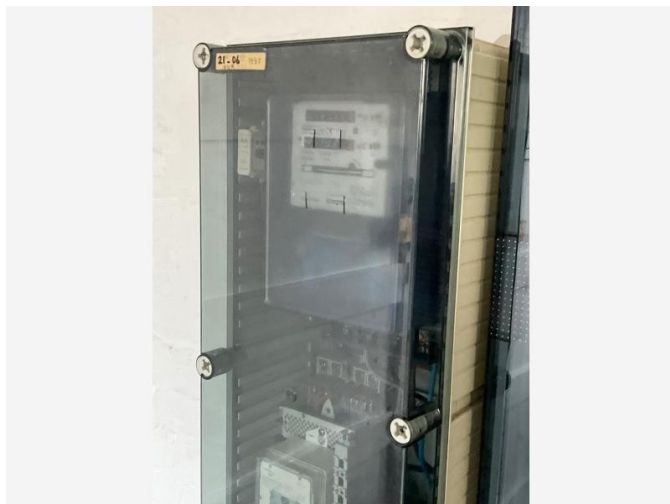
| Identificatiemethode | <p>De asbestdeskundige beoordeelt het materiaal als asbestverdacht en dus asbesthoudend, en dit zonder monstername.</p> <p>Motivatie: De monstername brengt andere schade aan dan schade die inherent is aan de monstername.</p> |

- Eenvoudige handelingen: mag via doe-het-zelf of door werknemer(s) met opleidingsattest eenvoudige handelingen  
Deze toepassing kan door een aannemer die over een opleidingsattest eenvoudige handelingen beschikt of door een particulier (doe-het-zelf), verwijderd worden indien er geen verhoogd risico op vrijgave van asbestvezels (max. concentratie 0,01 vezels/cm<sup>3</sup> - CODEX Art. VI.3-54) ontstaat en de toepassing voorafgaand wordt gefixeerd/bevochtigd; de individuele elementen zonder machinale werktuigen (boormachine, slijpschijf, hogedrukreiniger,...) en zonder breken of gooien een voor een losgemaakt worden; en ten slotte dubbel en luchtdicht verpakt weggevoerd worden naar een erkend afvalpunt (recyclagepark).

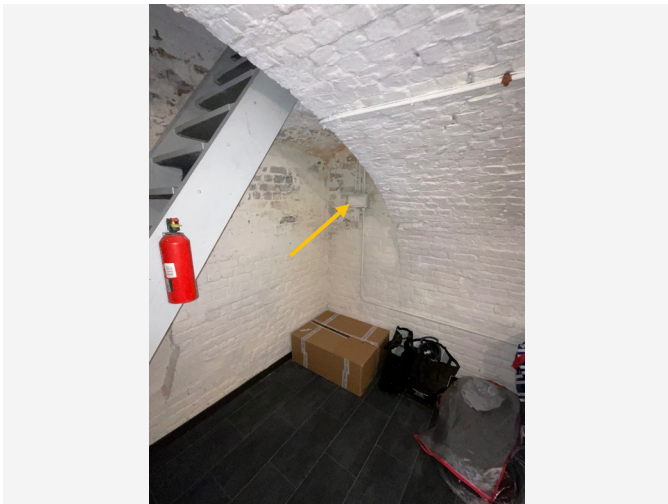
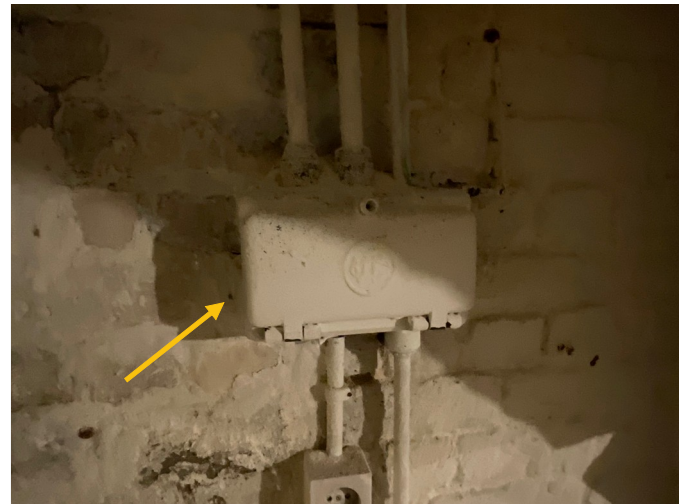
| Identificatiemethode | <p>De asbestdeskundige beoordeelt het materiaal als asbestverdacht en dus asbesthoudend, en dit zonder monstername.</p> <p>Motivatie: De monstername brengt andere schade aan dan schade die inherent is aan de monstername.</p> |
| Opmerking | De hoeveelheid is een schatting. |

- Eenvoudige handelingen: mag via doe-het-zelf of door werknemer(s) met opleidingsattest eenvoudige handelingen  
Deze toepassing kan door een aannemer die over een opleidingsattest eenvoudige handelingen beschikt of door een particulier (doe-het-zelf), verwijderd worden indien er geen verhoogd risico op vrijgave van asbestvezels (max. concentratie 0,01 vezels/cm<sup>3</sup> - CODEX Art. VI.3-54) ontstaat en de toepassing voorafgaand wordt gefixeerd/bevochtigd; de individuele elementen zonder machinale werktuigen (boormachine, slijpschijf, hogedrukreiniger,...) en zonder breken of gooien een voor een losgemaakt worden; en ten slotte dubbel en luchtdicht verpakt weggevoerd worden naar een erkend afvalpunt (recyclagepark).

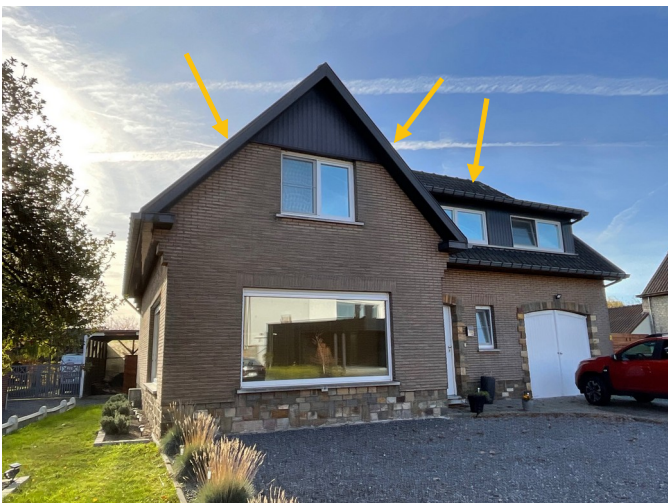
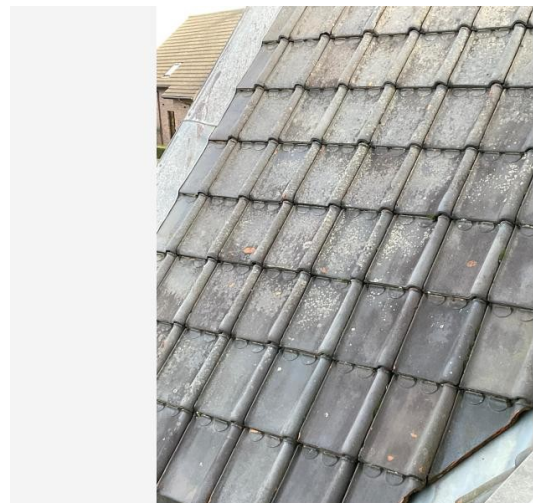
## Fiche 16: Dakbedekking bestaande uit pannen (niet verdacht)

| Beschrijving | Notitie | Terug te vinden op plannen |
|---|---|---|
| Fiche 16: Dakbedekking bestaande uit pannen (niet verdacht) | De dakbedekking is niet-asbestverdacht. | - |
