# Asbestinventarisatattest

Windmolen 15, 1731 Asse

Attestnummer : 20260205-000454.000

Uitgegeven op : 05.02.2026

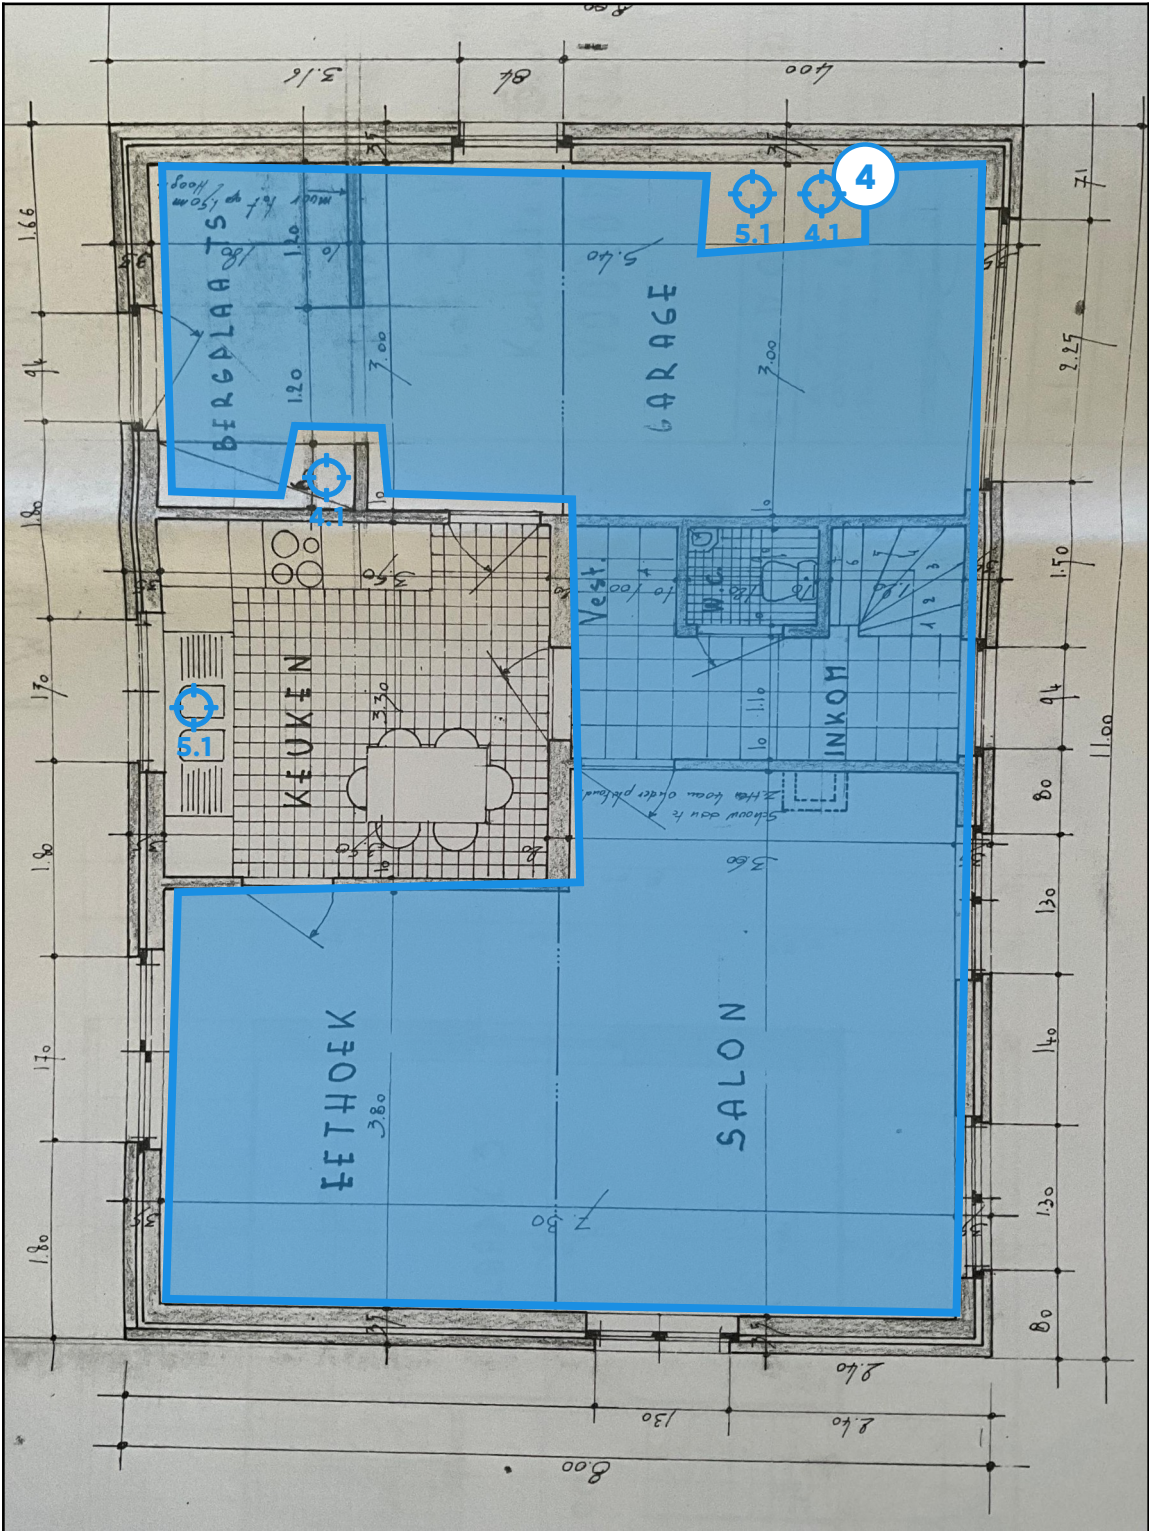
# Plan 1.1: Gelijkvloers

alle binnenwanden zijn bepleisterd

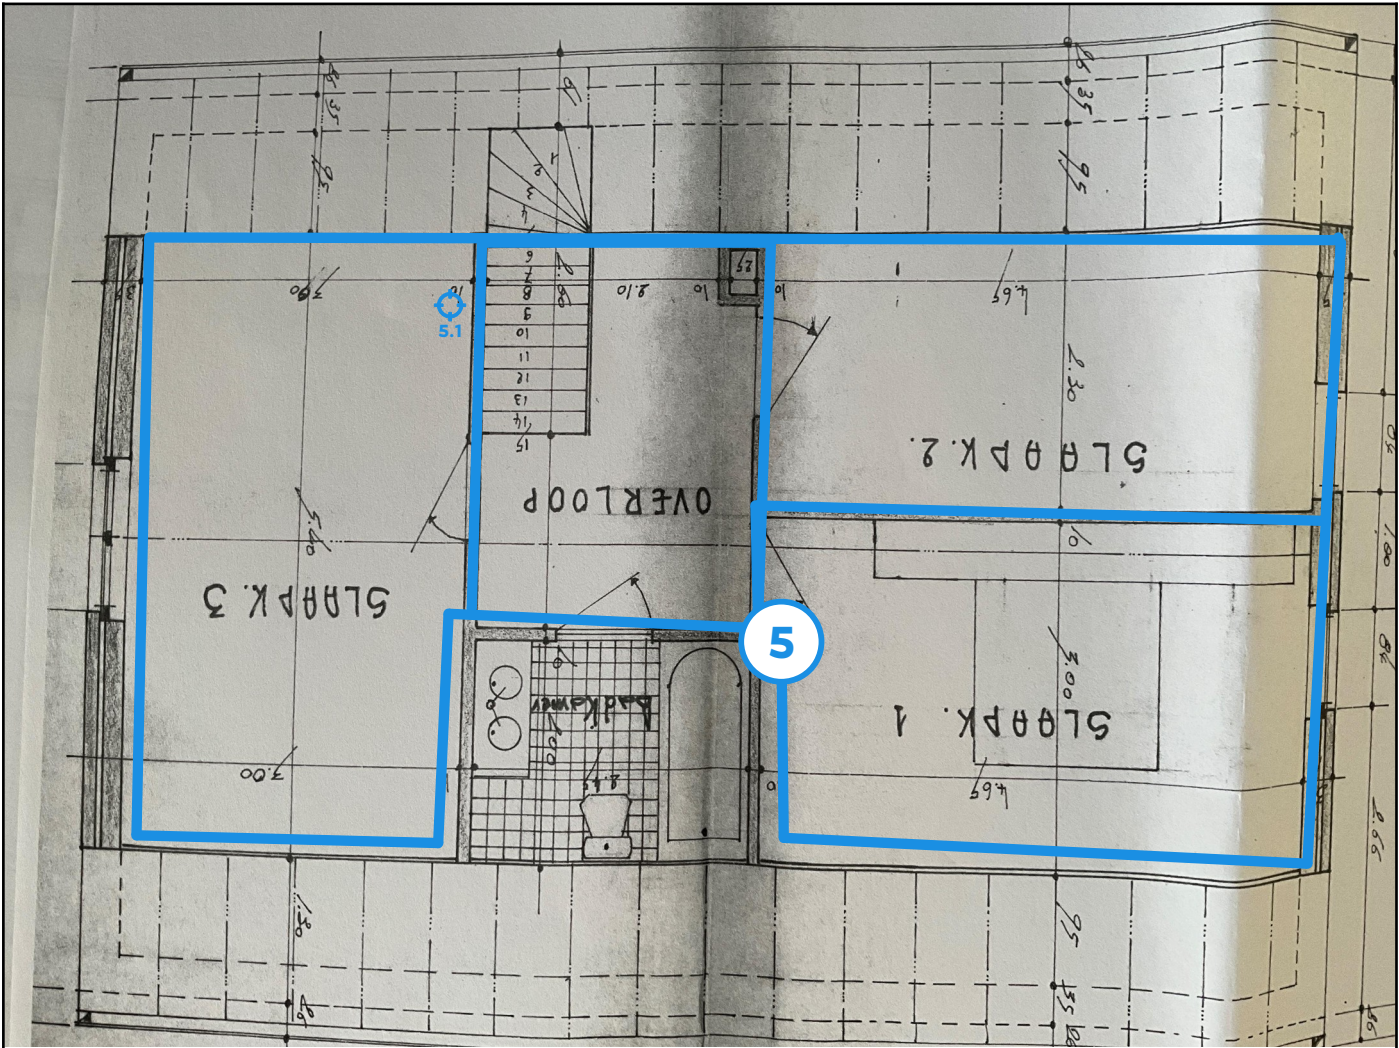
# Plan 1.2: 1ste verdiep

de plafonds zijn niet bepleisterd

| Beschrijving | Type | Actie |
|---|---|---|
| 2. Binnenzijde schouw | Beperking | - |
