# Asbestinventarisatetest

Drijfstraat 13/BU02, 3600 Genk

Attestnummer : 20250613-000276.000

# Zone 1: Appartementsgebouw

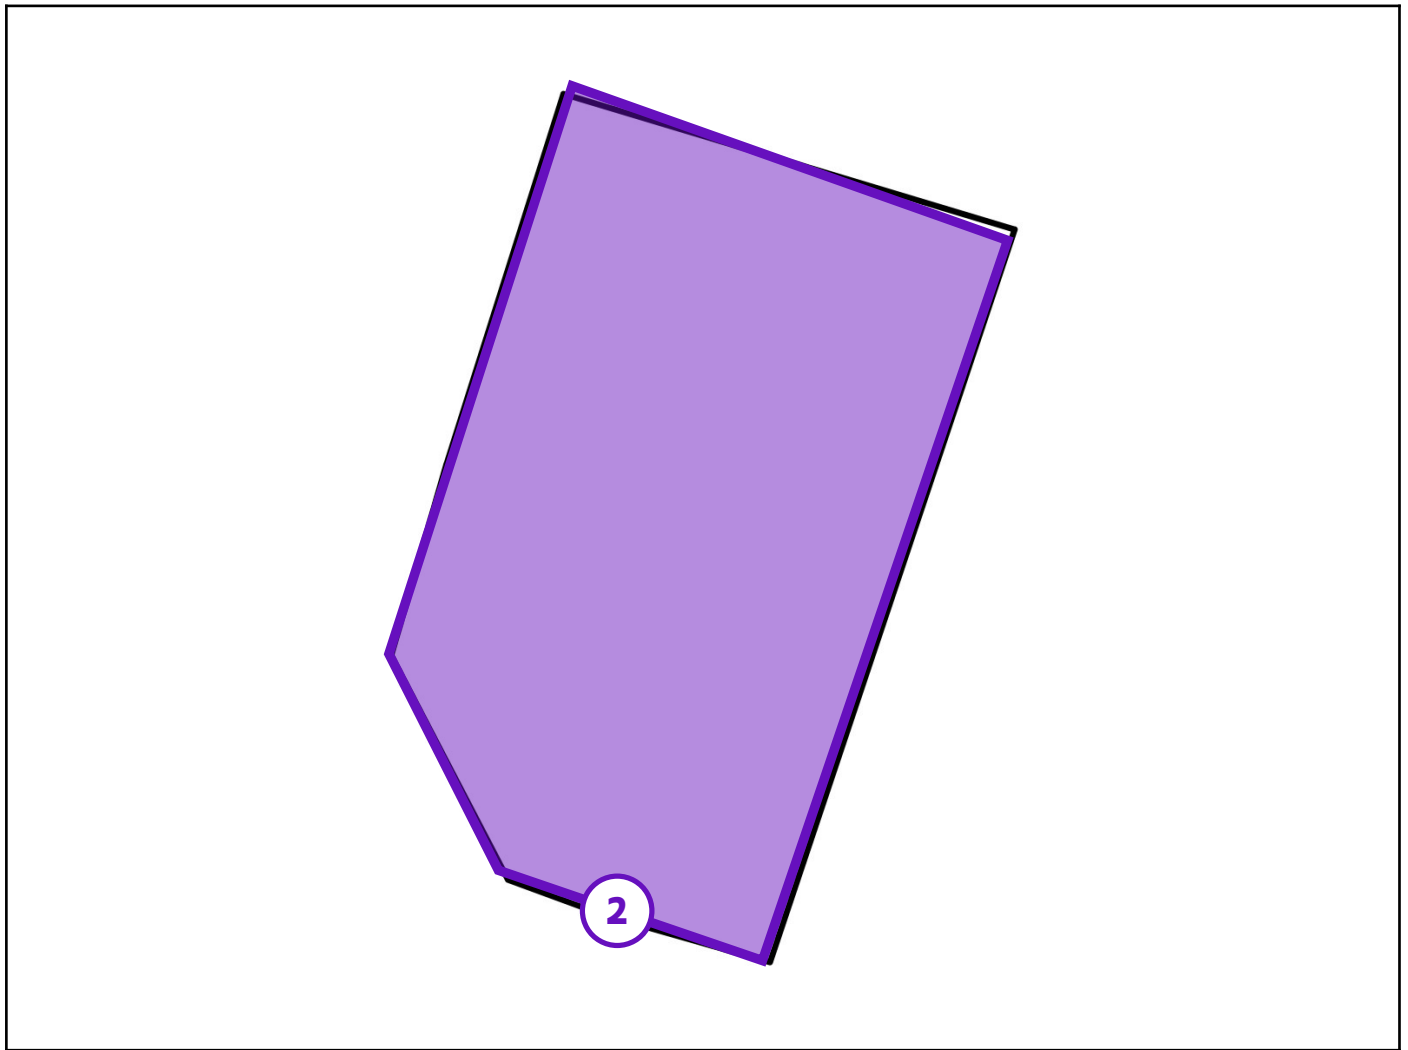
## Plan 1.1: Appartementsgebouw plan

| Beschrijving | Type | Actie |
|---|---|---|
| 2. Dakconstructie behoort tot gemeenschappelijke delen | Advies | - |

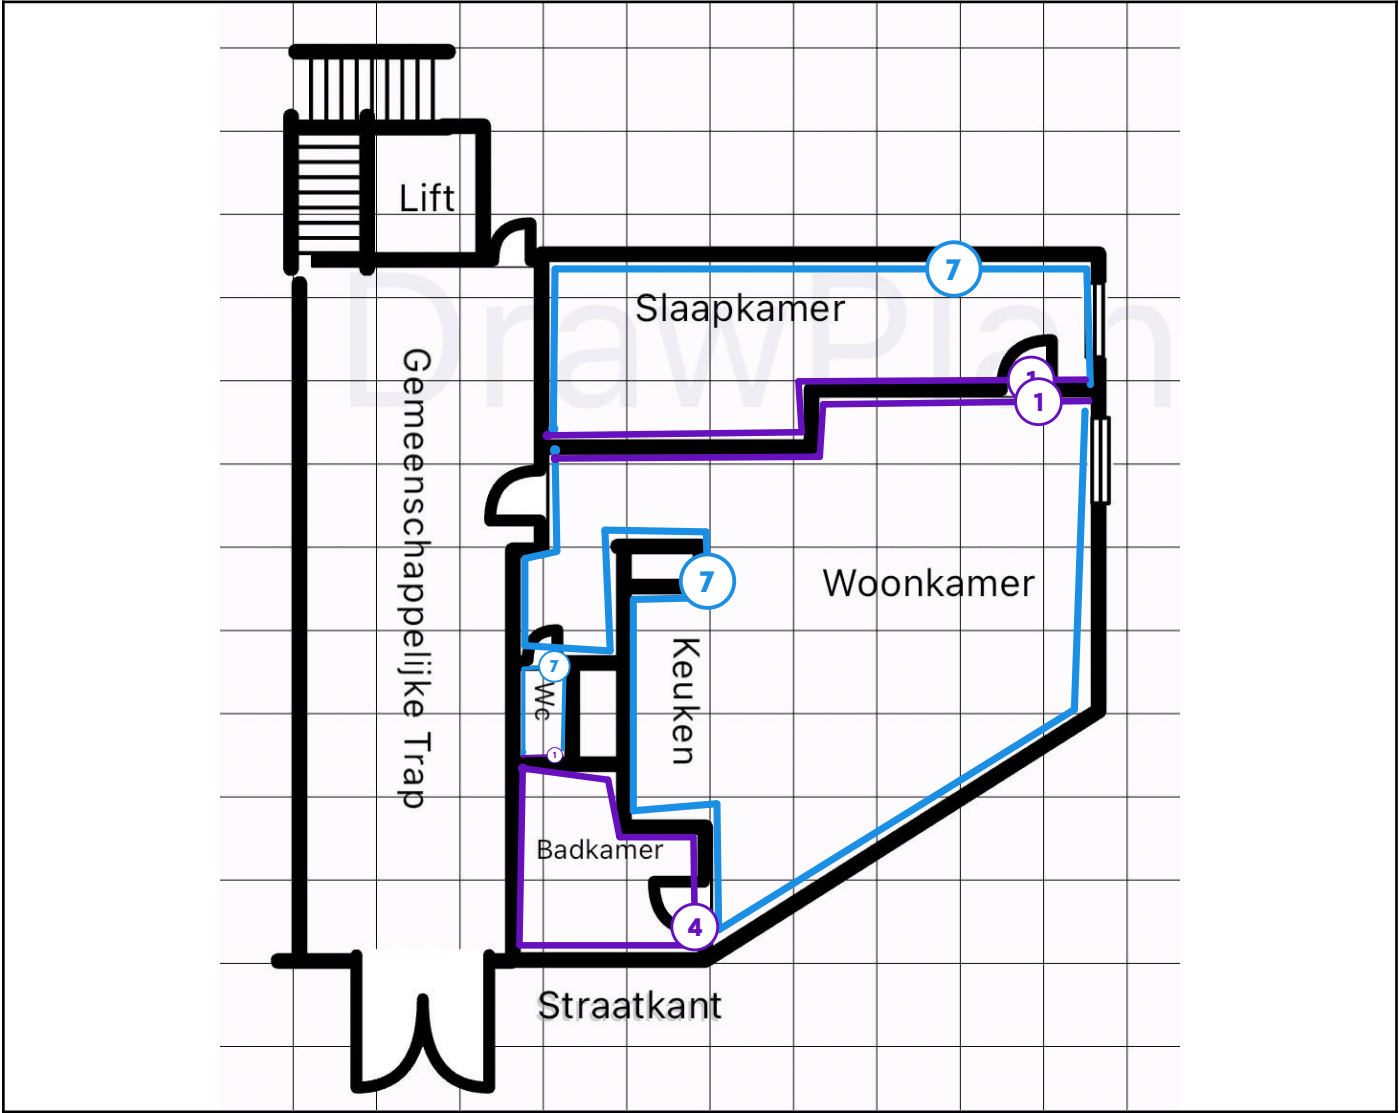
# Plan 1.2: Gelijkvloers

| Beschrijving | Type | Actie |
|---|---|---|
| 7. Muurpleister | Geen asbest | - |

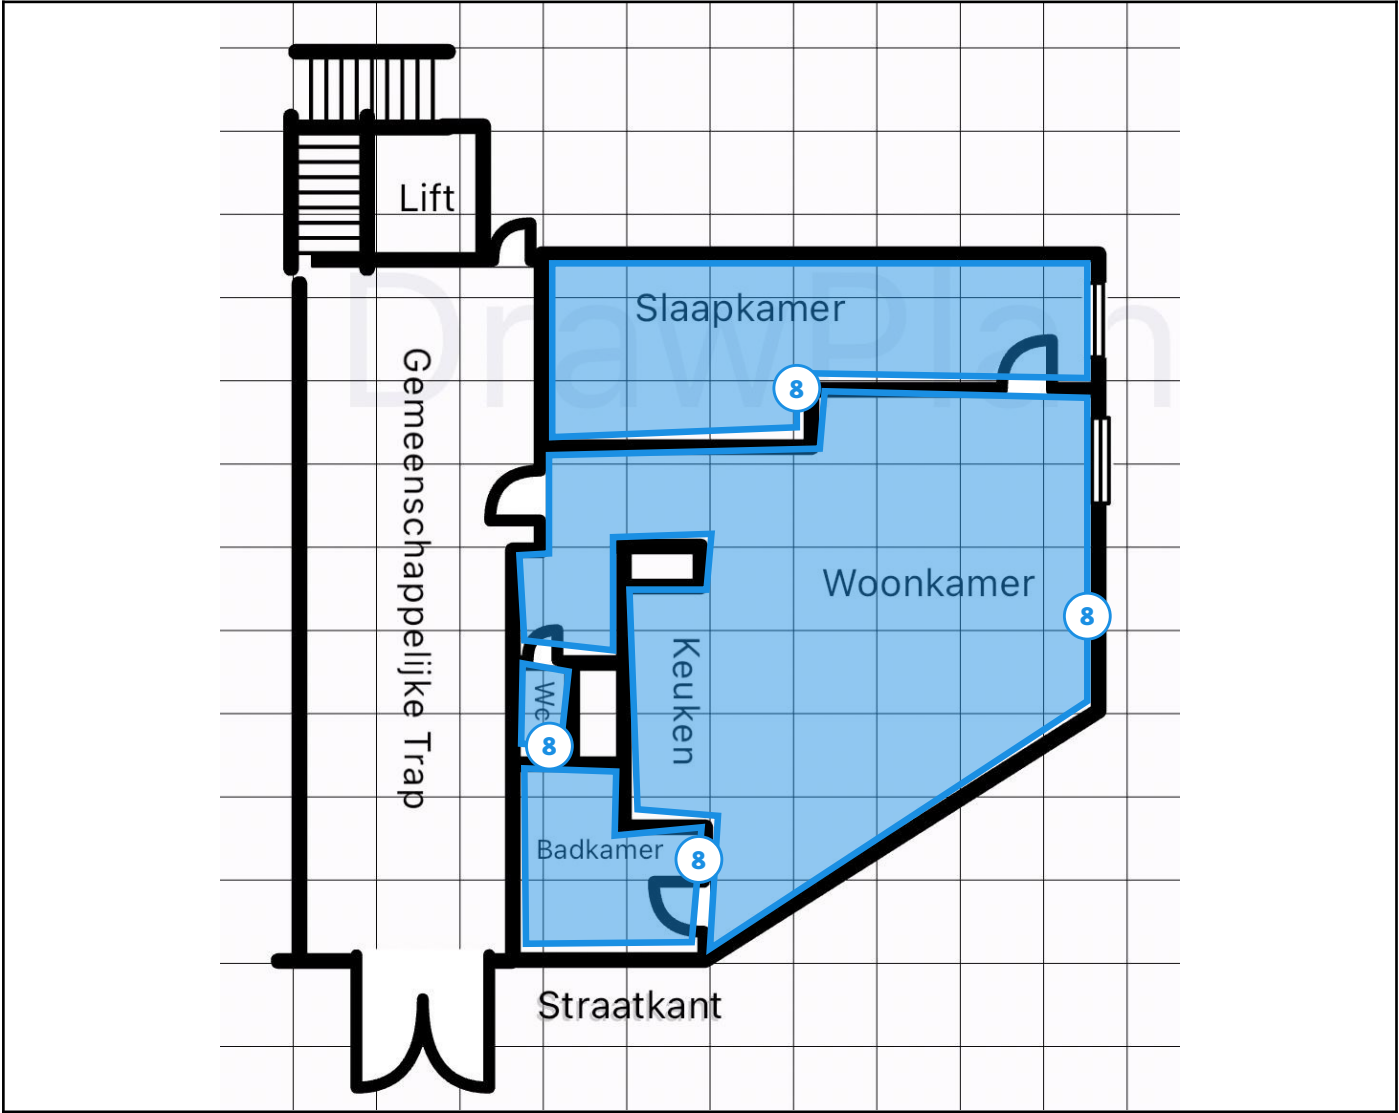
# Plan 1.3: Gelijkvloers

| Beschrijving | Type | Actie |
|---|---|---|
| 8. Plafondpleister | Geen asbest | - |

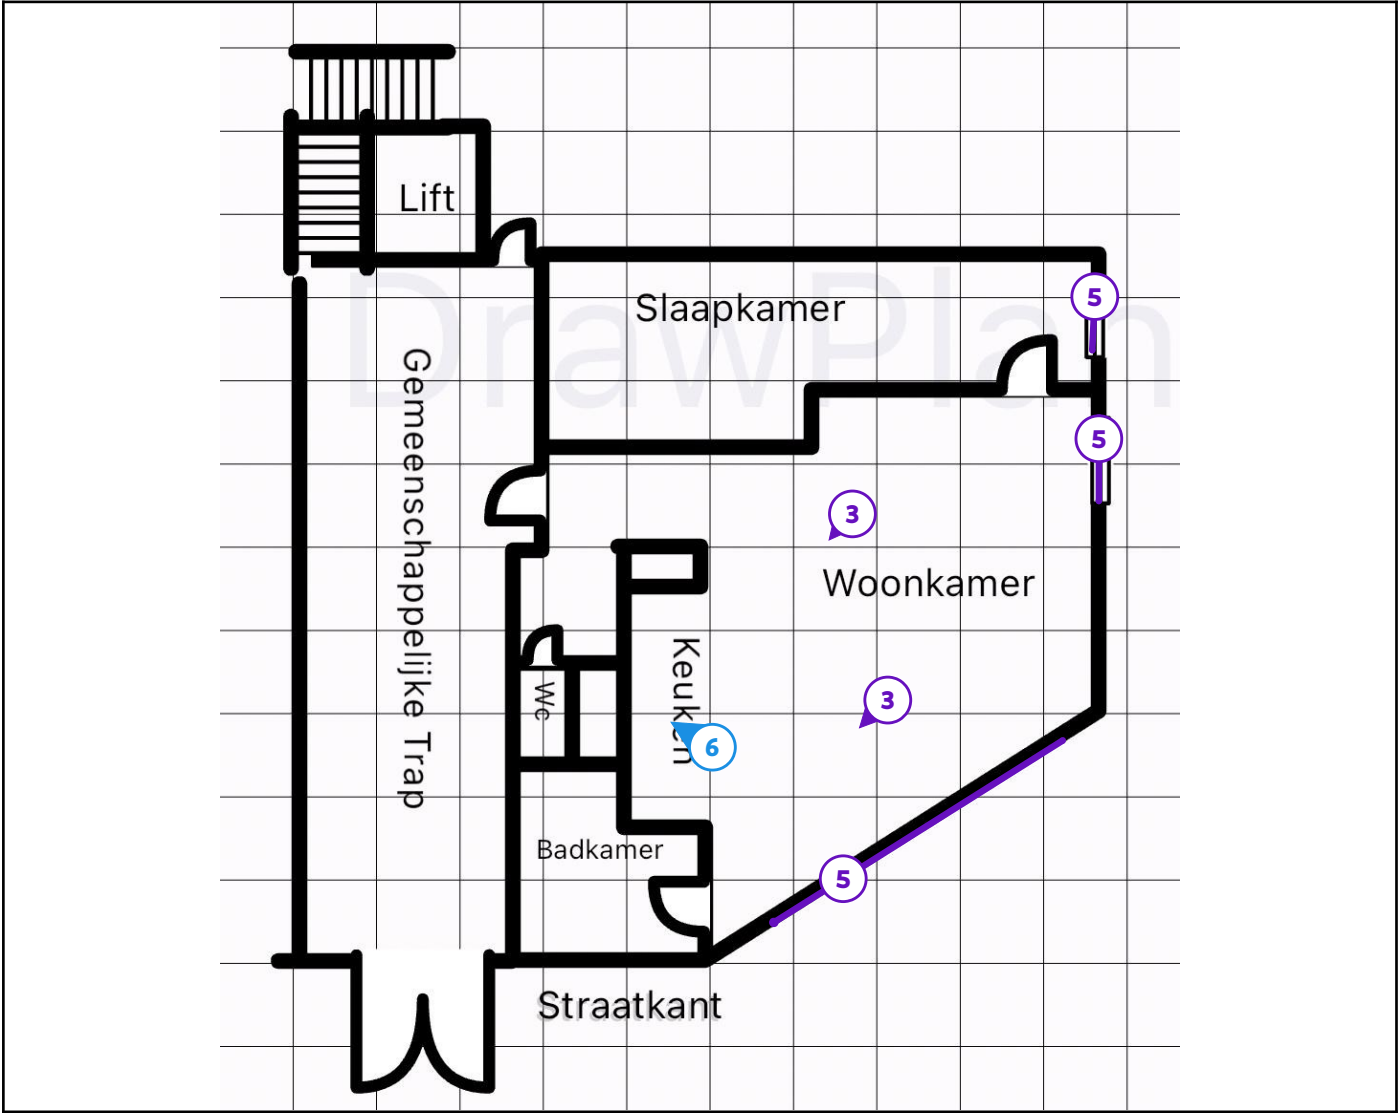
# Plan 1.4: Gelijkvloers

| Beschrijving | Type | Actie |
|---|---|---|
| 6. Ontdreuningsplaat spoelbak (monstername). | Geen asbest | - |
