# Asbestinventarisatetest

Vlierbeekberg 52, 3090 Overijse

Attestnummer : 20251013-000336.001

**Niet-asbestveilig**

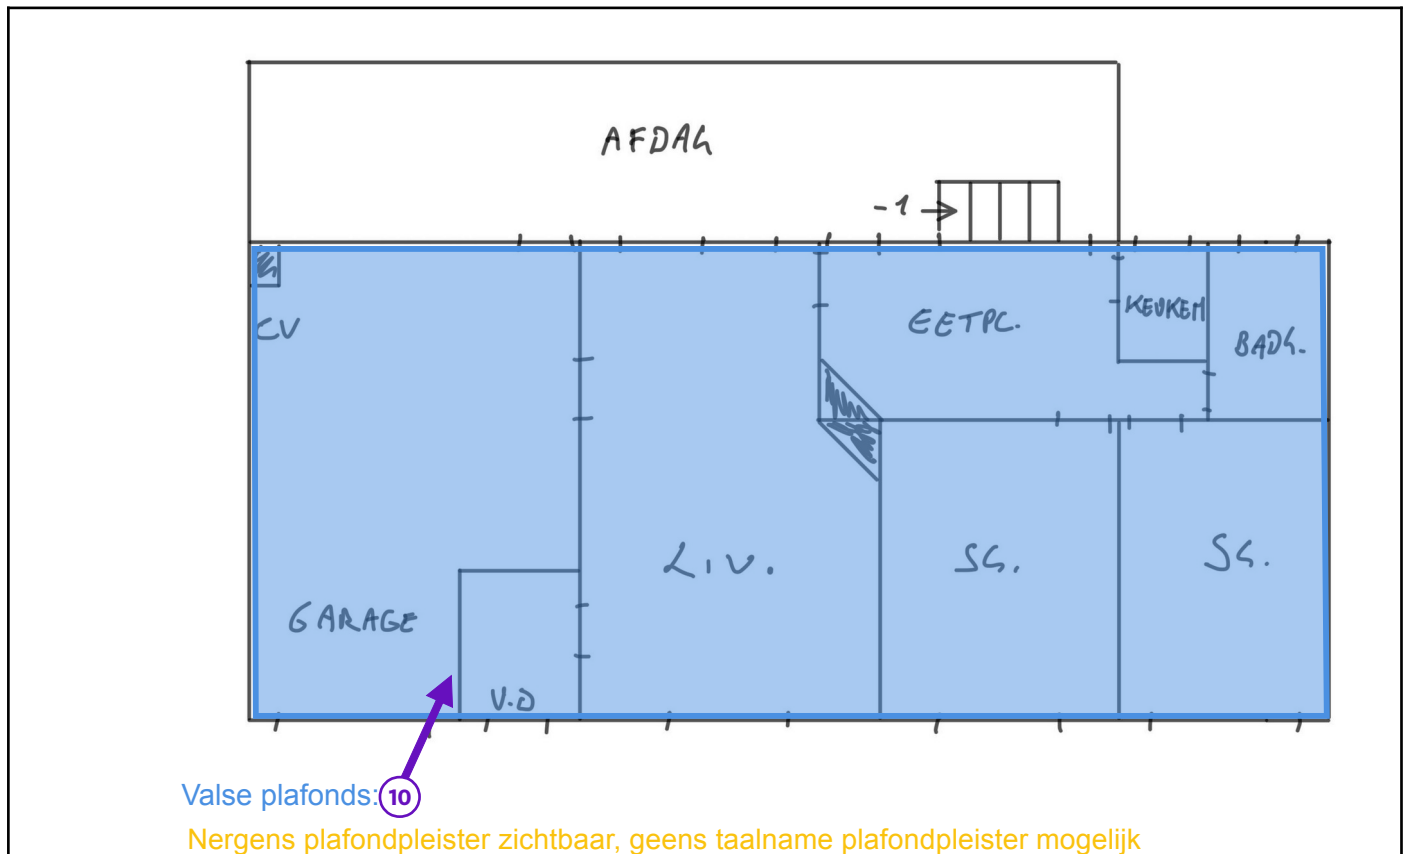
## Plan 1.2: Gelijkvloers

| Beschrijving | Type | Actie |
|---|---|---|
| 10. Valse plafonds (geen pleisterwerk zichtbaar)<br>(geen staalname) | Advies | - |

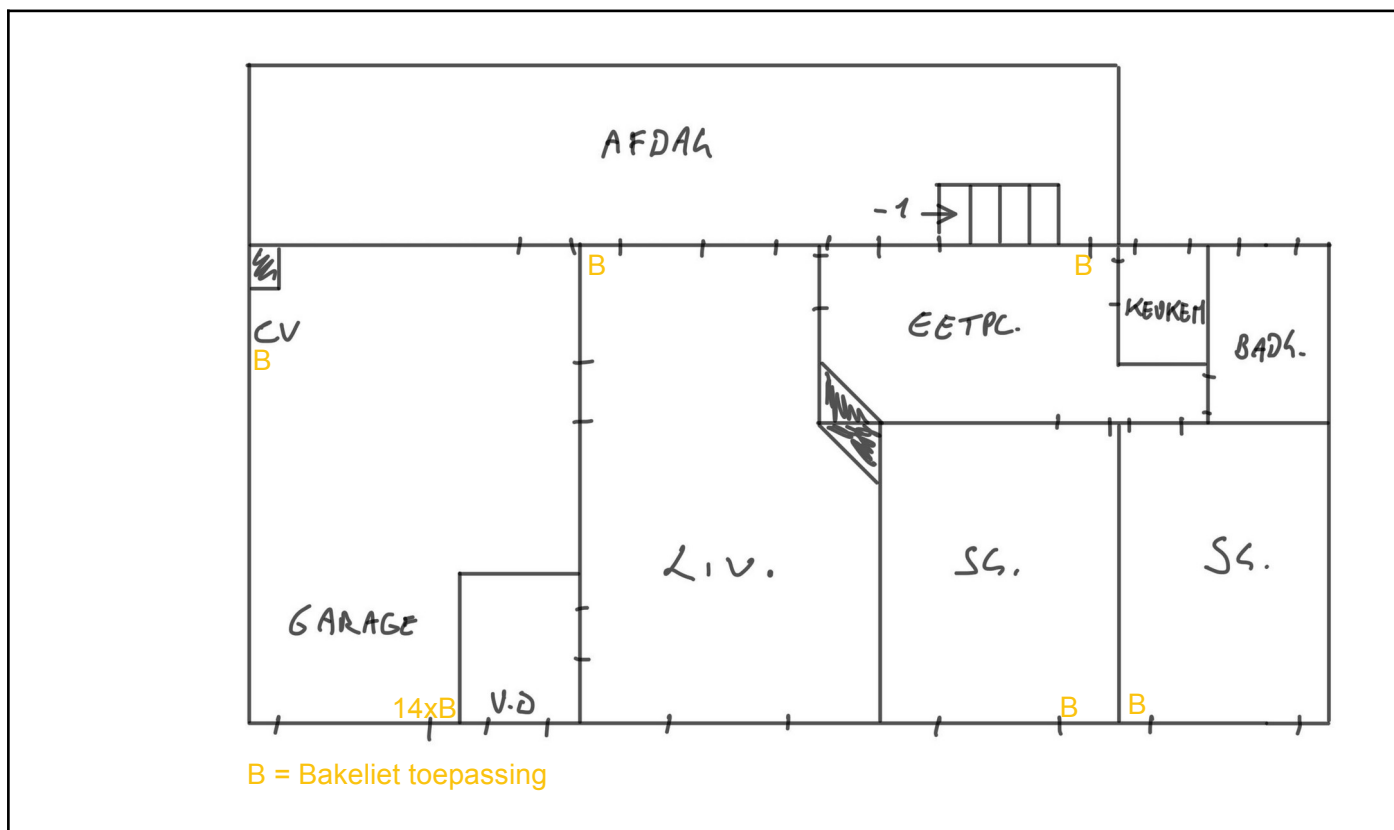
## Plan 1.4: Gelijkvloers

| Beschrijving | Type | Actie |
|---|---|---|
| 5. Bakeliet toep.(schakelaars-stopcontacten-verdeeldozen-radiatorknoppen) | Asbestmateriaal | Zorgvuldig beheren |

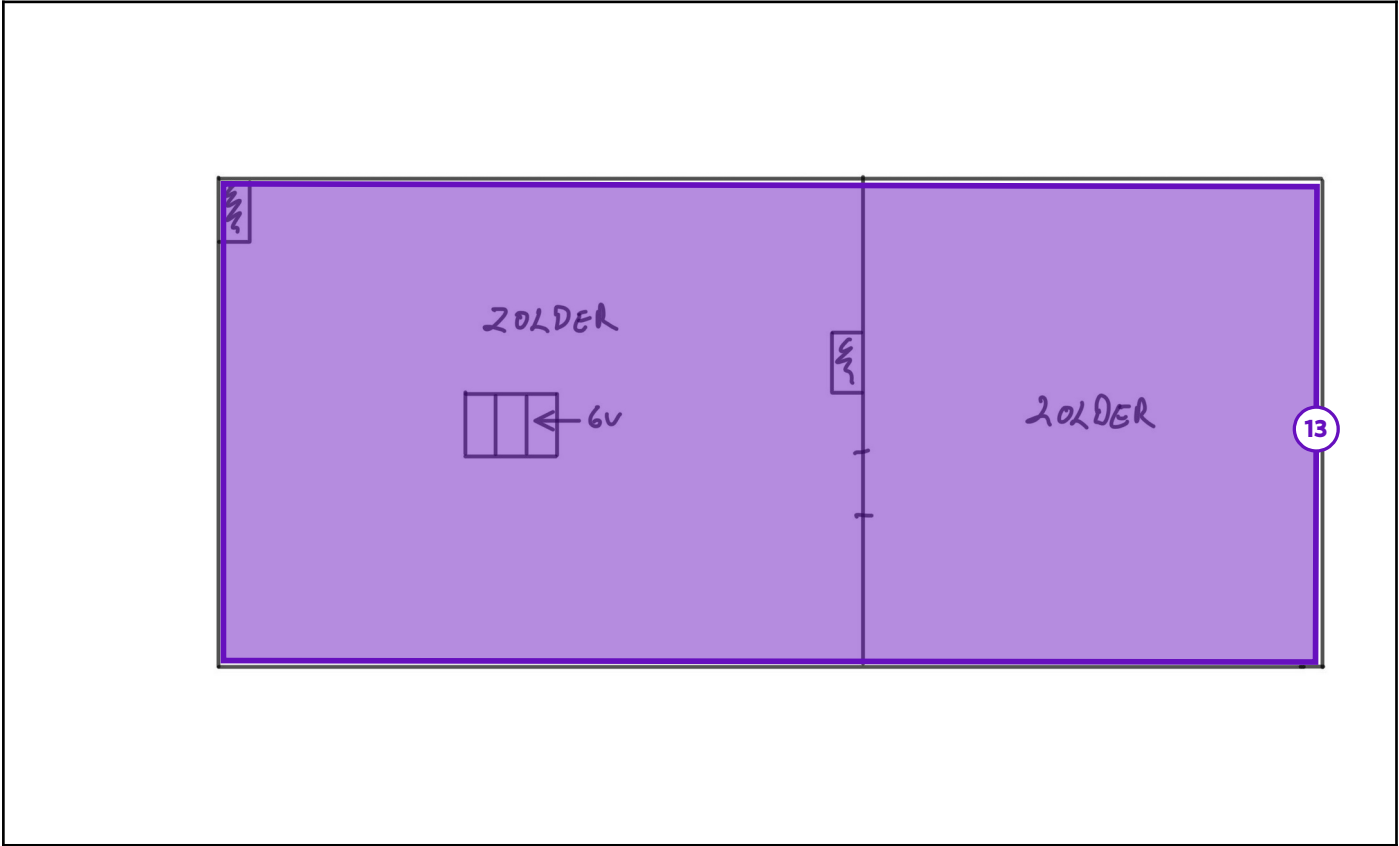
# Plan 1.7: Zolder

| Beschrijving | Type | Actie |
|---|---|---|
| 13. Onderdak hoofddak woning | Advies | - |

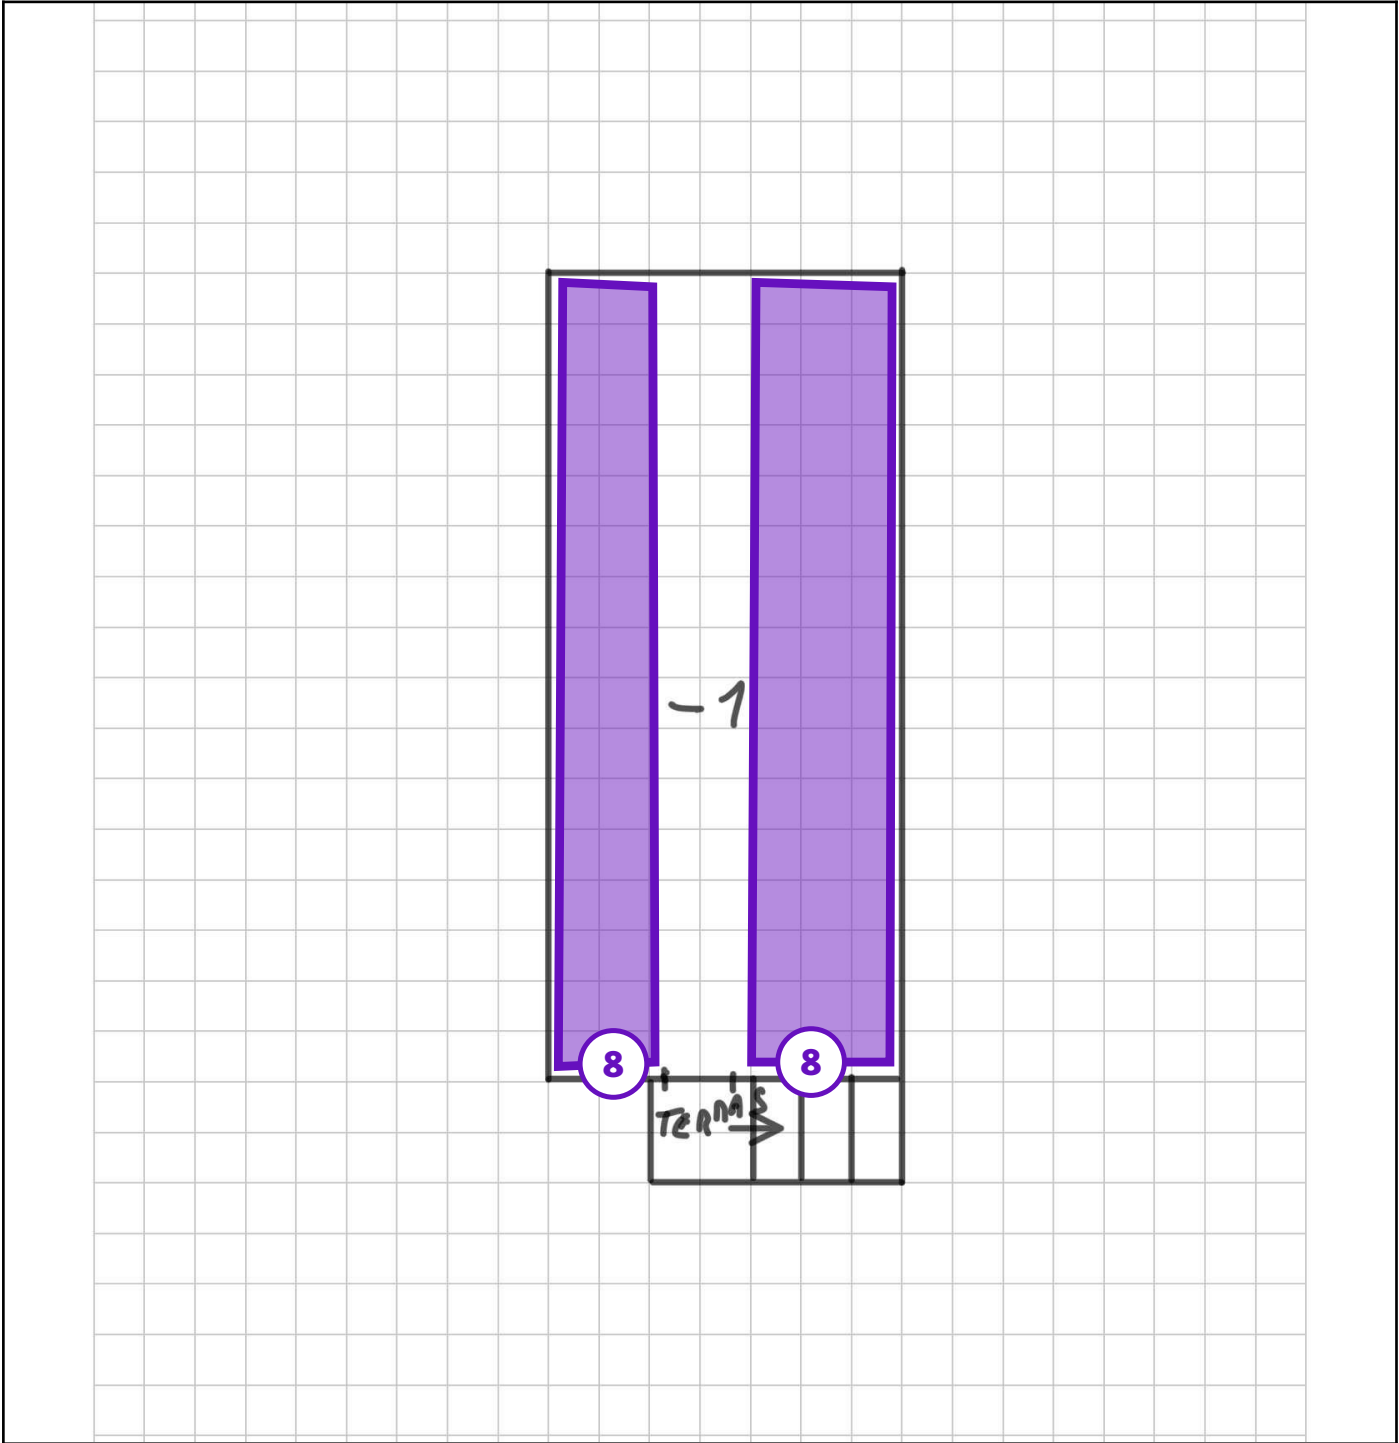
# Plan 1.10: Kelder

| Beschrijving | Type | Actie |
|---|---|---|
| 8. Materiaal in opslag. | Beperking | - |

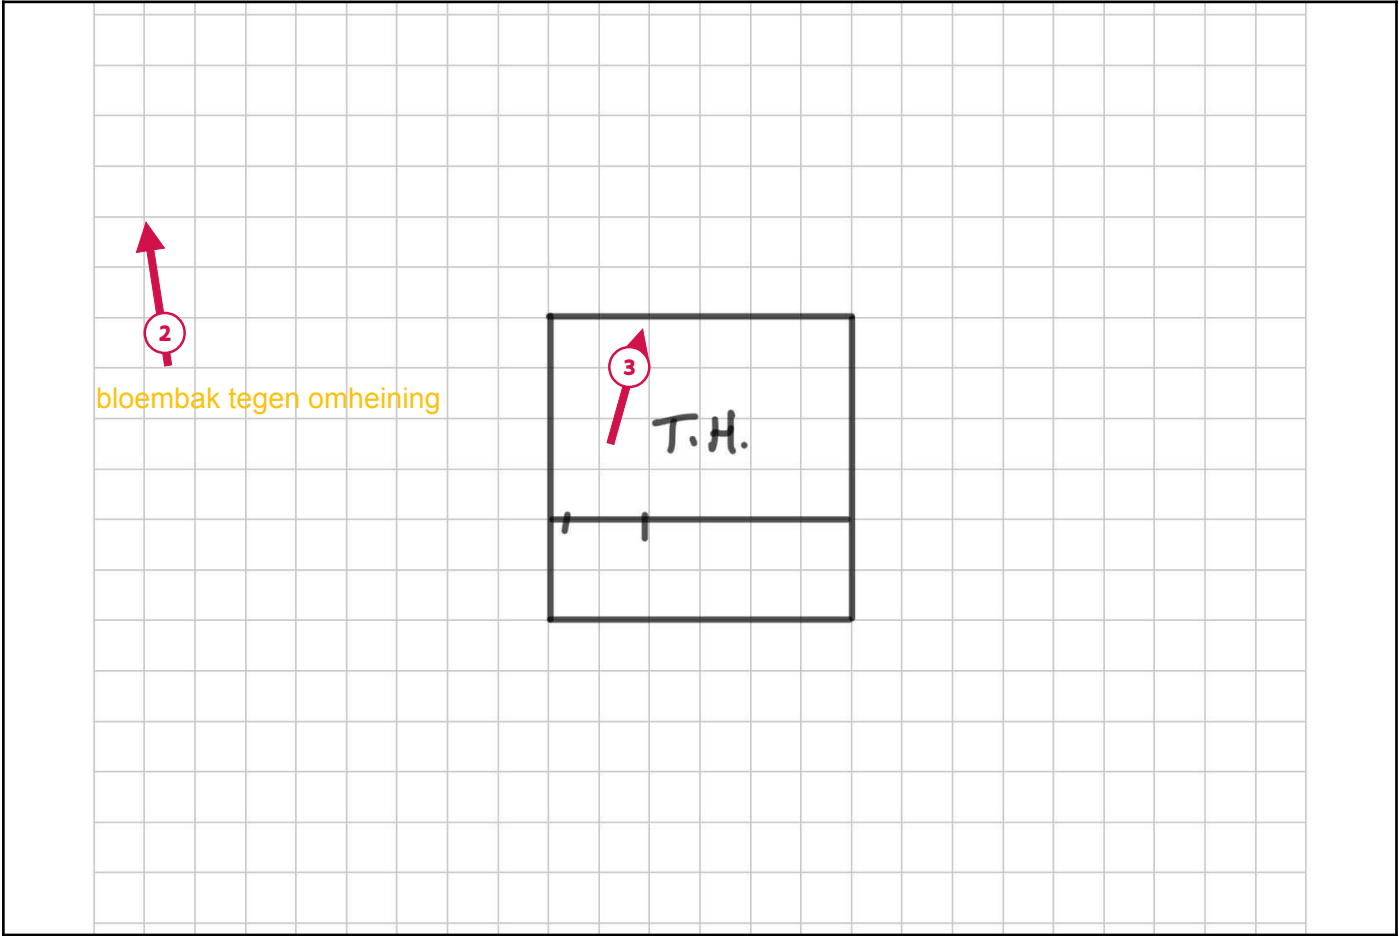
# Plan 2.1: Tuinhuis

| Beschrijving | Type | Actie |
|---|---|---|
| 3. Asbestcement afval: los stuk golfplaat in tuinhuis | Asbestmateriaal | Dringend verwijderen |

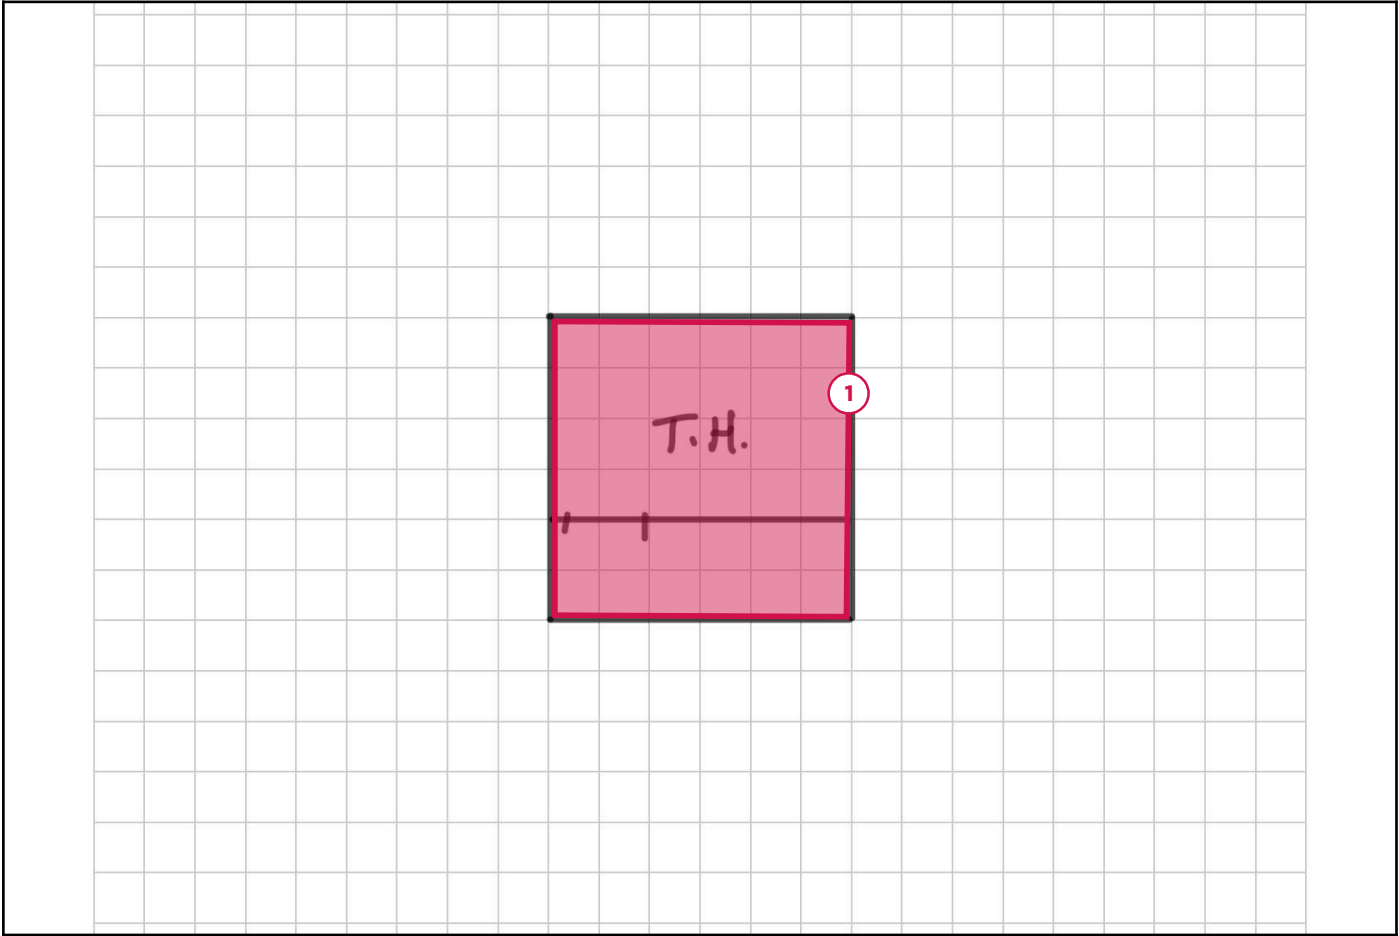
## Plan 2.2: Tuinhuis

| Beschrijving | Type | Actie |
|---|---|---|
| 1. Golfplaten op tuinhuis | Asbestmateriaal | Dringend verwijderen |
