Verslag huishoudelijke elektrische installatie op laagspanning en zeer lage spanning

Referentie: **008-20260604-04**	Datum controle: **04/06/2026**
Keurder: **008**

Eigenaar:	**Geerimmo nv**	EAN-code:	**541449206007906236**
Adres installatie:	**Orgelstraat 13, 3803 - Sint-Truiden**	Nummer teller(s):	**1SAG1100465291**
		Distributienetbeheerder installatie:	**Fluvius**

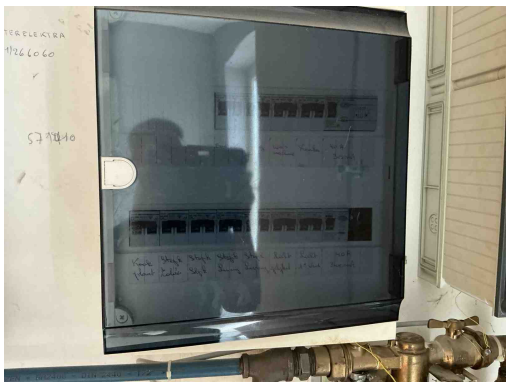
B17 - De voedingsspanning is niet op elk bord vermeld (Boek 1: 3.1.3.3).
Opmerking: Oa bord 1

B06 - Het elektrisch verdeelbord heeft niet de minimale beschermingsgraad IPXX-B in een gewone ruimte (Boek 1: 4.2.2.3).
Opmerking: Oa bord 1

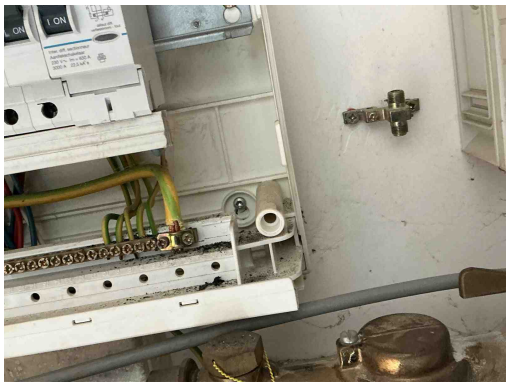
T21 - Het elektrisch materieel is niet geplaats volgens de voorschriften van de fabrikant/ regels van goed vakmanschap . (Boek 1: 1.4.1.3)
Opmerking: Oa ophangingsvijzen niet afgedekt bord 1, verbindingsklemmen niet afgedekt bord 1,

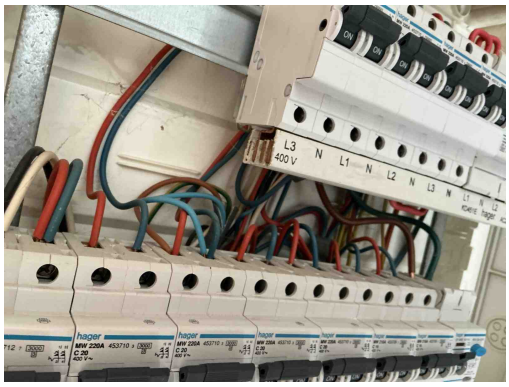
T21 - Het elektrisch materieel is niet geplaats volgens de voorschriften van de fabrikant/ regels van goed vakmanschap . (Boek 1: 1.4.1.3)
Opmerking: Oa ophangingsvijzen niet afgedekt bord 1, verbindingsklemmen niet afgedekt bord 1,

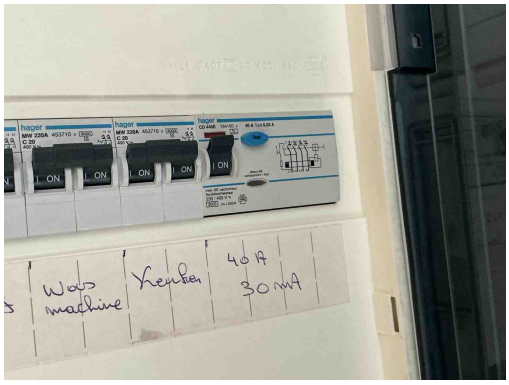
D01 - De differentieelstroominrichting schakelt niet uit na indrukken van de testknop (Boek 1: 5.3.5.3).
Opmerking: Oa bijkomende diff bord 1
