## Sous-sol

## rez-de-chaussée

## 1er étage

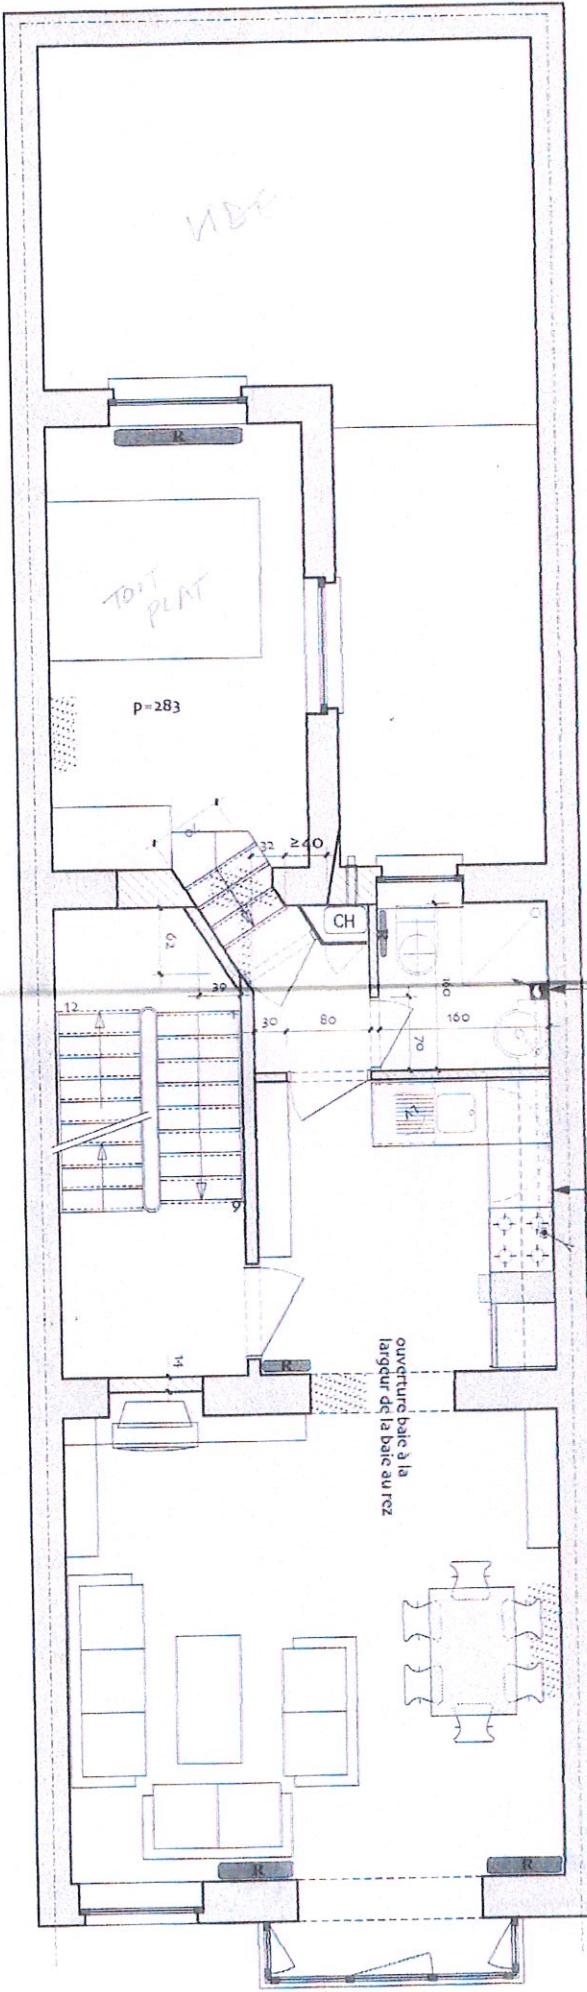
caisson en multiplex pour évacuation 0110  
partie horizontale de l'évacuation placée sous plafond

ouverture baie à la largeur de la baie au rez

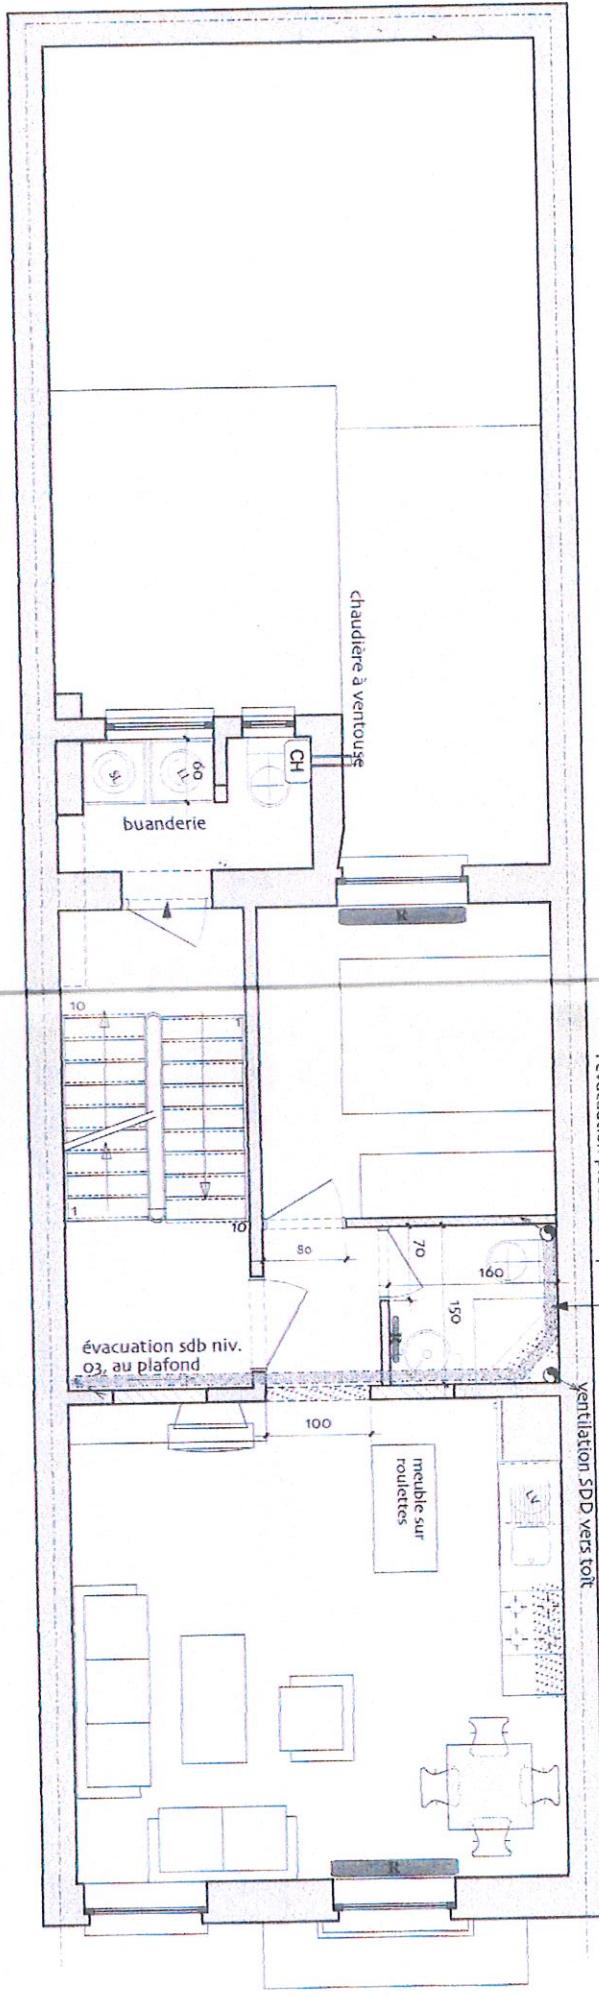
Partie horizontale de l'évacuation placée sous plafond

ventilation SPD vers toit

ventilation SDD niv 02 vers toit

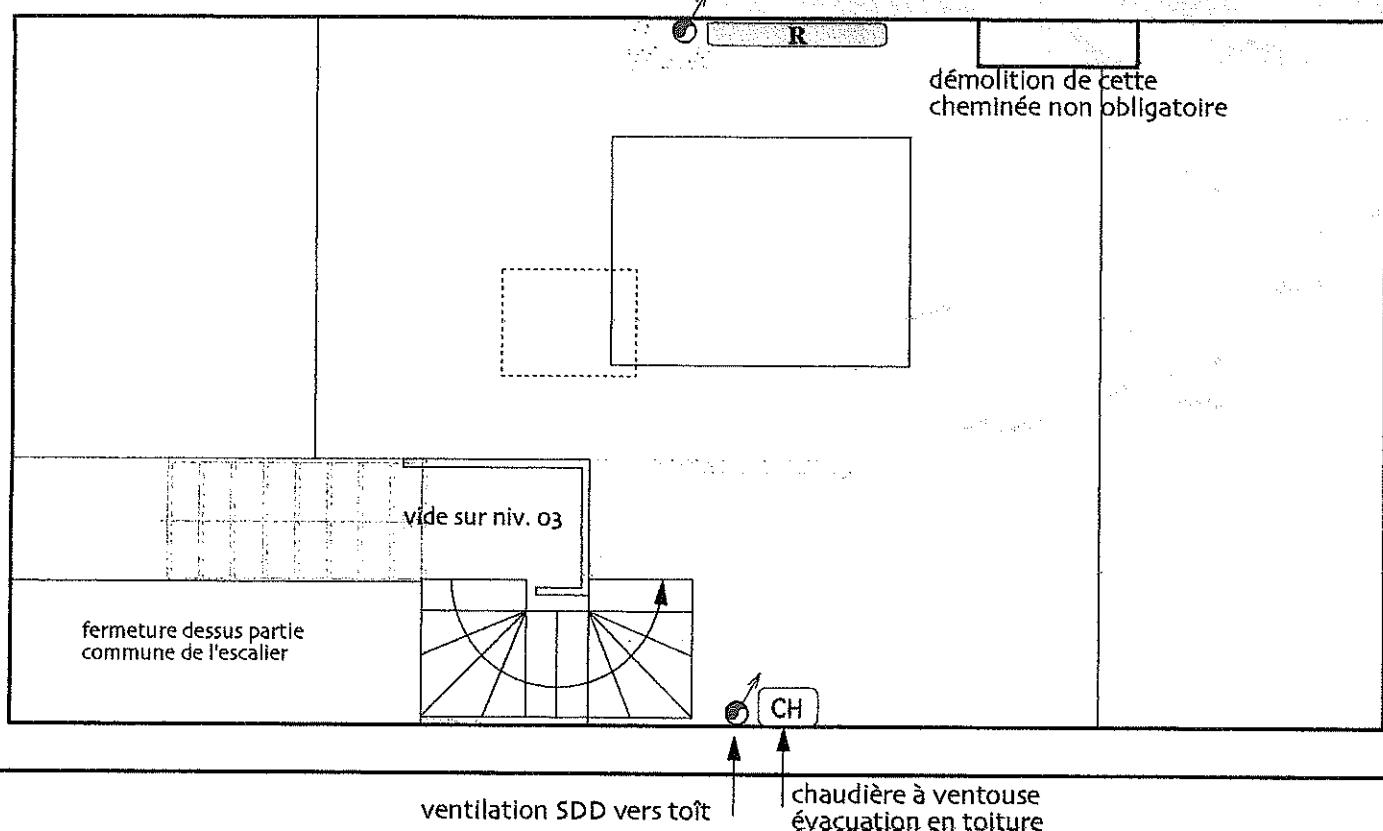
ventilation SDD niv 02 vers toit

démolition de cette cheminée non obligatoire
