Verslag huishoudelijke elektrische installatie op laagspanning en zeer lage spanning

Referentie: **012-20260902-02**	Datum controle: **02/09/2026**
Keurder: **012**

Eigenaar:	**Peter**	EAN-code:	**541448820040524410**
Adres installatie:	**Rommersheide J 7, 2960 - Brecht**	Nummer teller(s):	**1SAG1200178944**
		Distributienetbeheerder installatie:	**Fluvius**

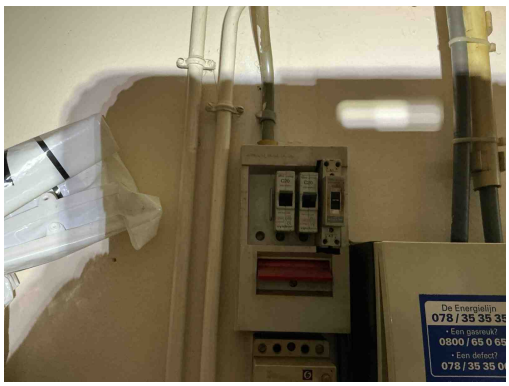
B17 - De voedingsspanning is niet op elk bord vermeld (Boek 1: 3.1.3.3).
Opmerking: Oa bord 1,2,3

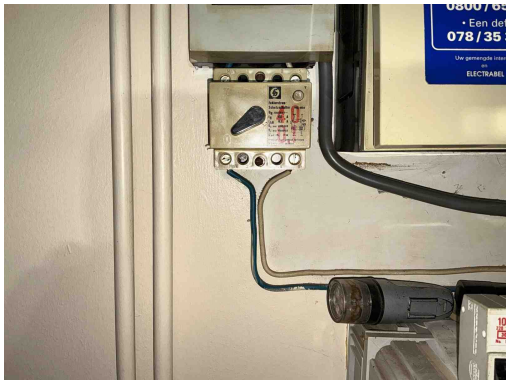
D25 - De verbindingsinstallaties en/of de beveiligingstoestellen (veiligheden, vermogensschakelaars, differentieelstroombeveiligingingsinrichtingen...) moeten op steunpanelen gegroepeerd en gemonteerd zijn in één of meer schakel- en verdeelborden. (Boek 1: 5.3.5.1)
Opmerking: Oa bord1

D24 - De differentieelstroombeschermingsinrichtingen die worden geplaatst in huishoudelijke installaties dienen tenminste van het type A te zijn (Boek 1: 5.3.5.3).
Opmerking: Oa bord 1 AC geplaatst

C21 - Het gebruik van geleiders van het type VOB, zonder bijkomende afscherming is niet toegestaan (Boek 1: 5.2.9.6).
Opmerking: Oa bord 1,gang ,living kam1

B34 - Het kabeltype van de meterbord verbinding aan de oorsprong van de installatie beantwoord niet aan de minimale vereisten vastgelegd door de distributienet beheerder. (Boek1: 1.5 + SYNERGRID C1/107)
Opmerking: Oa VOB gebruikt

T02 - Gevaar voor rechtstreekse aanraking: genaakbare delen onder spanning (Boek 1: 4.2.2).
Opmerking: Oa diff

D04 - De hoofddifferentieelstroominrichting is niet verzegelbaar (Boek 1: 4.2.4.3).
Opmerking: Oa diff

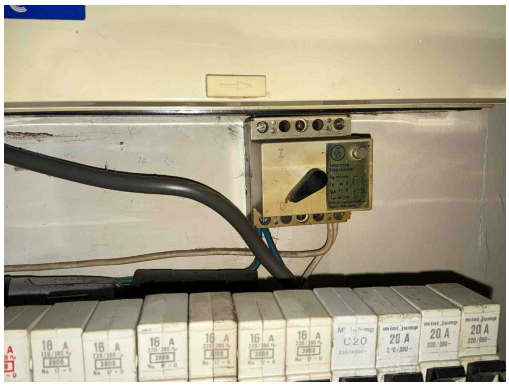
D25 - De verbindingsinstallaties en/of de beveiligingstoestellen (veiligheden, vermogensschakelaars, differentieelstroombeveiligingingsinrichtingen...) moeten op steunpanelen gegroepeerd en gemonteerd zijn in één of meer schakel- en verdeelborden. (Boek 1: 5.3.5.1)
Opmerking: Oa bord1

D24 - De differentieelstroombeschermingsinrichtingen die worden geplaatst in huishoudelijke installaties dienen tenminste van het type A te zijn (Boek 1: 5.3.5.3).
Opmerking: Oa bord 1 AC geplaatst

C21 - Het gebruik van geleiders van het type VOB, zonder bijkomende afscherming is niet toegestaan (Boek 1: 5.2.9.6).
Opmerking: Oa bord 1,gang ,living kam1

B34 - Het kabeltype van de meterbord verbinding aan de oorsprong van de installatie beantwoord niet aan de minimale vereisten vastgelegd door de distributienet beheerder. (Boek1: 1.5 + SYNERGRID C1/107)
Opmerking: Oa VOB gebruikt

T02 - Gevaar voor rechtstreekse aanraking: genaakbare delen onder spanning (Boek 1: 4.2.2).
Opmerking: Oa diff

D04 - De hoofddifferentieelstroominrichting is niet verzegelbaar (Boek 1: 4.2.4.3).
Opmerking: Oa diff

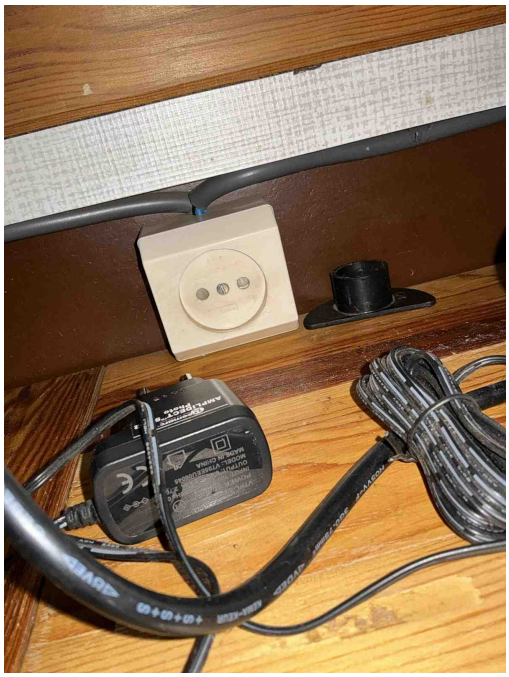
C21 - Het gebruik van geleiders van het type VOB, zonder bijkomende afscherming is niet toegestaan (Boek 1: 5.2.9.6).
Opmerking: Oa bord 1,gang ,living kam1

C38 - Het gebruikte kabeltype (snoerkabel) voldoet niet aan de specificaties die van toepassing zijn op voedingsleidingen voor vaste installatie (Boek 1: 1.4.2.1, 5.2.6.2).
Opmerking: Oa living

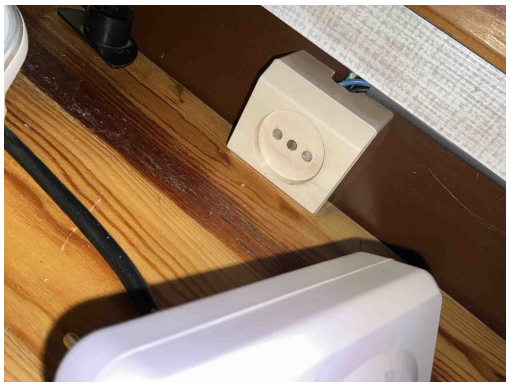
C21 - Het gebruik van geleiders van het type VOB, zonder bijkomende afscherming is niet toegestaan (Boek 1: 5.2.9.6).
Opmerking: Oa bord 1,gang ,living kam1

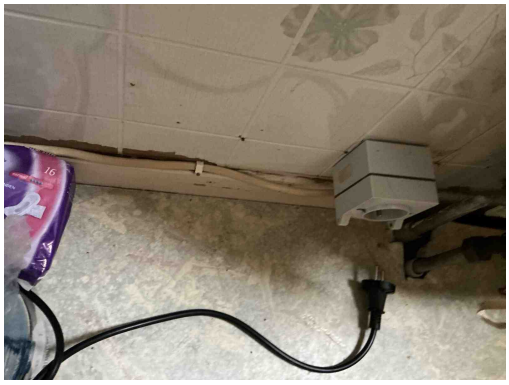
C27 - Het gebruik van geleiders van het type VTLmB (côte-à-côte) is niet toegestaan (Boek 1: 1.4.2.1).
Opmerking: Oa gang ,badkamer ,gang ,keuken ,living ,garage ,kam 2

T09 - Bepaalde contactdozen en/of schakelaars zijn beschadigd (Boek 1: 1.4.1.3).
Opmerking: Oa badkamer

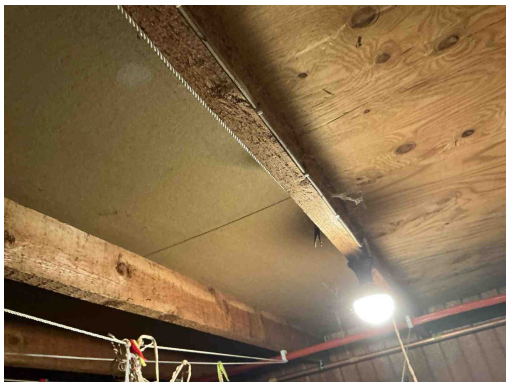
C27 - Het gebruik van geleiders van het type VTLmB (côte-à-côte) is niet toegestaan (Boek 1: 1.4.2.1).
Opmerking: Oa gang ,badkamer ,gang ,keuken ,living ,garage ,kam 2

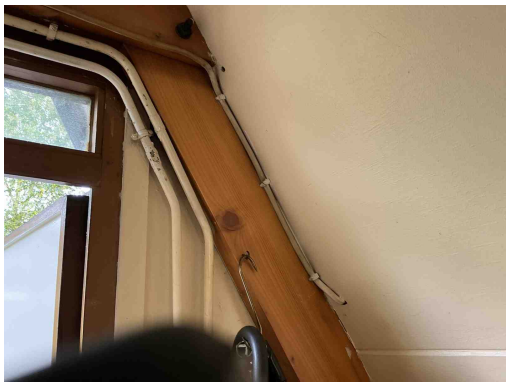
C27 - Het gebruik van geleiders van het type VTLmB (côte-à-côte) is niet toegestaan (Boek 1: 1.4.2.1).
Opmerking: Oa gang ,badkamer ,gang ,keuken ,living ,garage ,kam 2

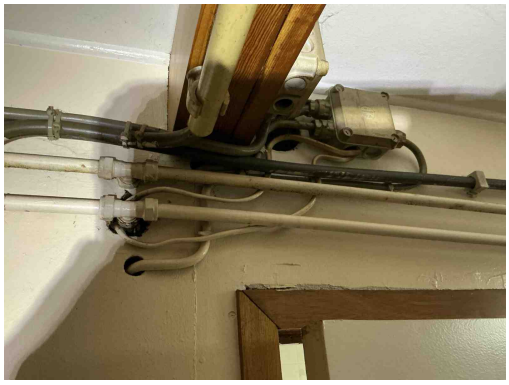
C27 - Het gebruik van geleiders van het type VTLmB (côte-à-côte) is niet toegestaan (Boek 1: 1.4.2.1).
Opmerking: Oa gang ,badkamer ,gang ,keuken ,living ,garage ,kam 2

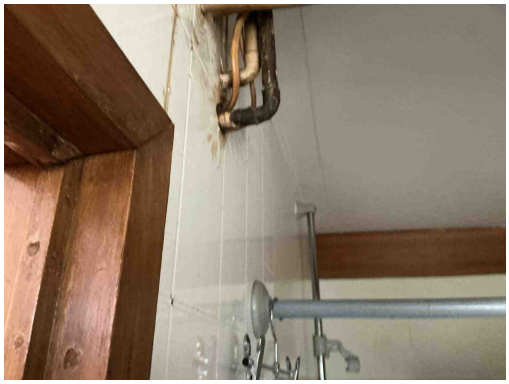
C27 - Het gebruik van geleiders van het type VTLmB (côte-à-côte) is niet toegestaan (Boek 1: 1.4.2.1).
Opmerking: Oa gang ,badkamer ,gang ,keuken ,living ,garage ,kam 2

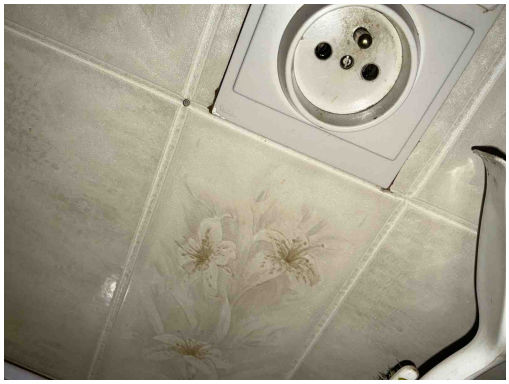
T11 - De contactdozen waarvan de toegekende stroomsterkte maximaal 16A en de toegekende spanning maximaal 250V bedraagt en niet bedoeld zijn voor de voeding van een of meerdere verbruikstoestellen voor een specifiek doel en niet geplaatst zijn in of op schakel- en verdeelborden, beschikken niet of IPXX-D (incl. gemeenschappelijke delen residentieel geheel) (Boek 1: 4.2.2.3/5.3.5.2).
Opmerking: Oa kinderbeveiliging algemeen

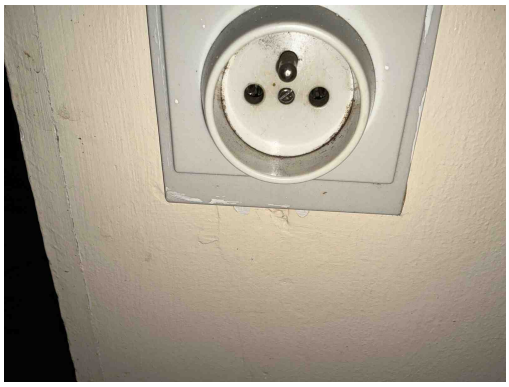
T11 - De contactdozen waarvan de toegekende stroomsterkte maximaal 16A en de toegekende spanning maximaal 250V bedraagt en niet bedoeld zijn voor de voeding van een of meerdere verbruikstoestellen voor een specifiek doel en niet geplaatst zijn in of op schakel- en verdeelborden, beschikken niet of IPXX-D (incl. gemeenschappelijke delen residentieel geheel) (Boek 1: 4.2.2.3/5.3.5.2).
Opmerking: Oa kinderbeveiliging algemeen

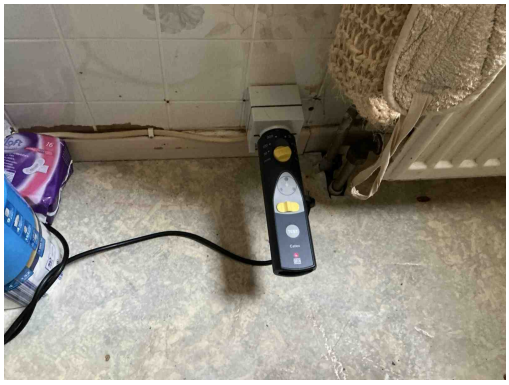
A13 - De continuïteit van de beschermingsgeleider met de aardingsinstallatie is niet gerealiseerd (Boek 1: 5.4.3).
Opmerking: Oa badkamer

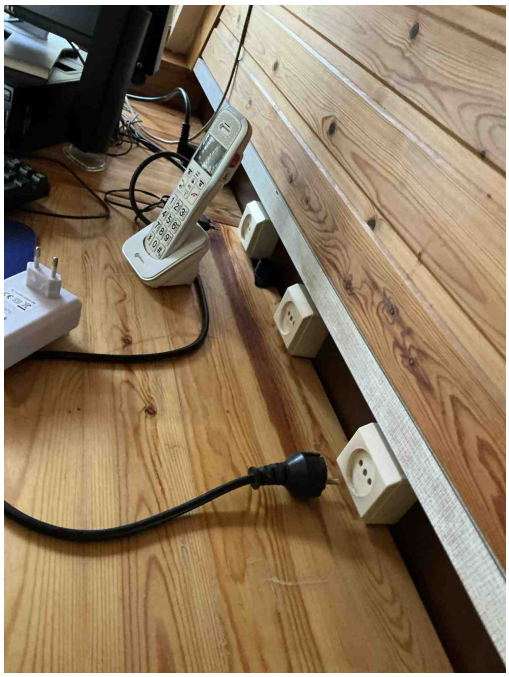
T13 - Opbouwcontactdozen en/of -schakelaars zonder achterplaatje mogen niet rechtstreeks op een brandbare ondergrond bevestigd worden (Boek 1: 4.3.3.5).
Opmerking: Oa living

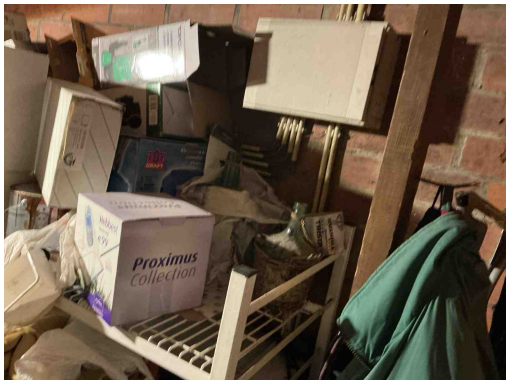
B02 - Het elektrisch verdeelbord is onvoldoende bereikbaar (Boek 1: 5.3.5.1).
Opmerking: Oa staan spullen voor en geen ladder aanwezig
