Verslag huishoudelijke elektrische installatie op laagspanning en zeer lage spanning

Referentie: **008-20261005-05**	Datum controle: **05/10/2026**
Keurder: **008**

Eigenaar:	**Onbekend**	EAN-code:	**Onbekend**
Adres installatie:	**Tervuursevest 294 bus 0301, 3001 - Leuven**	Nummer teller(s):	**15986477**
		Distributienetbeheerder installatie:	**Fluvius**
Datum uitvoering installatie:	☐ Vóór 01/10/1981 ☑ Tussen 01/10/1981 en 01/06/2020 ☐ Vanaf 01/06/2020		
Type:	☑ Wooneenheid ☐ Niet-huishoudelijk ☐ PV ☐ Batterij ☐ Laadpaal

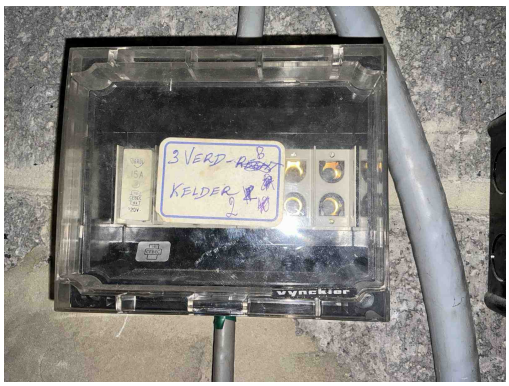
B17 - De voedingsspanning is niet op elk bord vermeld (Boek 1: 3.1.3.3).
Opmerking: Oa bord 1

B06 - Het elektrisch verdeelbord heeft niet de minimale beschermingsgraad IPXX-B in een gewone ruimte (Boek 1: 4.2.2.3).
Opmerking: Oa bord 1

B30 - De houder van de beveiliging in een huishoudelijke ruimte is niet voorzien van aangepaste kalibreerelementen (Boek1: 5.3.5.5).
Opmerking: Oa bord 1

B04 - De aanduiding van de kringen, klemmen en/of schakelapparatuur ontbreekt, is onjuist of is onvolledig (Boek 1: 3.1.3.1/5.1.6.1).
Opmerking: Oa bord 1

D08 - De nodige markeringen op de beveiligingstoestellen ontbreken of zijn onleesbaar (Boek 1: 5.3.5.5).
Opmerking: Oa bord 1

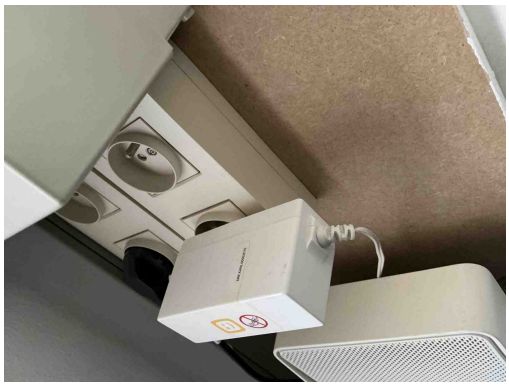
T13 - Opbouwcontactdozen en/of -schakelaars zonder achterplaatje mogen niet rechtstreeks op een brandbare ondergrond bevestigd worden (Boek 1: 4.3.3.5).
Opmerking: Oa berging

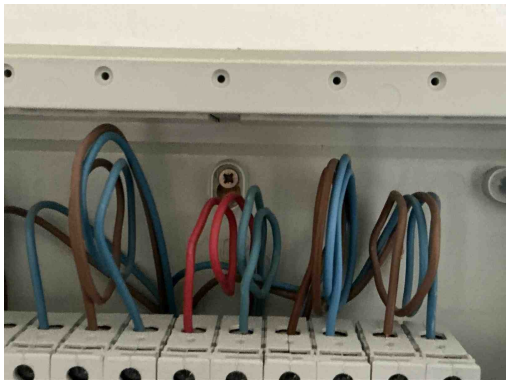
T21a - Het elektrisch materieel is niet geplaatst volgens de voorschriften van de fabrikant/ regels van goed vakmanschap. (Boek 1: 1.4.1.3) Oa ophangvijzen elektrisch verdeelbord niet afgedekt. Zie klasse II toestel.
Opmerking: Oa bord 2

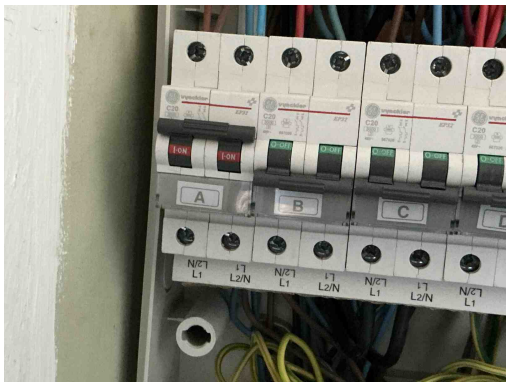
I01 - De waarde van de isolatieweerstand per kring dient tenminste 0,50 Mohm (1000 x Utest) te zijn (Boek 1: 6.4.5.1).
Opmerking: Oa automaat A geeft een waarde van 0,44 Mohm
