Verslag huishoudelijke elektrische installatie op laagspanning en zeer lage spanning

Referentie: **010-20261014-01**	Datum controle: **14/10/2026**
Keurder: **010**

Eigenaar:	**Onbekend**	EAN-code:	**541448820050561900**
Adres installatie:	**Groot Veld 30, 2550 - Kontich**	Nummer teller(s):	**1SAG1100407136**
		Distributienetbeheerder installatie:	**Fluvius**

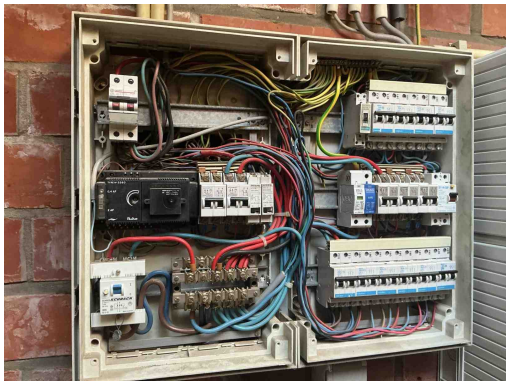
B29 - Het elektrisch verdeelbord in een huishoudelijke ruimte is niet voorzien van een deur (Boek1: 5.3.5.1).
Opmerking: Oa bord 1

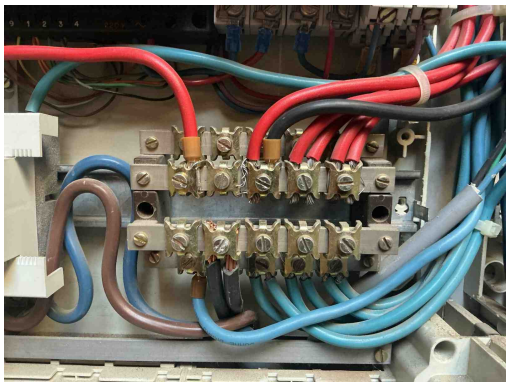
T21a - Het elektrisch materieel is niet geplaatst volgens de voorschriften van de fabrikant/ regels van goed vakmanschap. (Boek 1: 1.4.1.3) Oa ophangvijzen elektrisch verdeelbord niet afgedekt. Zie klasse II toestel.
Opmerking: Oa bord 1

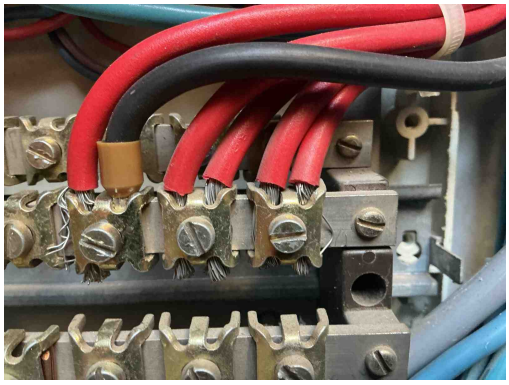
T02 - Gevaar voor rechtstreekse aanraking: genaakbare delen onder spanning (Boek 1: 4.2.2).
Opmerking: Oa bord 1
