Verslag huishoudelijke elektrische installatie op laagspanning en zeer lage spanning

Referentie: **006-20261028-03**	Datum controle: **28/10/2026**
Keurder: **006**

Eigenaar:		EAN-code:	**541448820057236689**
Adres installatie:	**Kleine Reesdijk 74, 2300 - Turnhout**	Nummer teller(s):	**1sag3105238129**
		Distributienetbeheerder installatie:	**Fluvius**

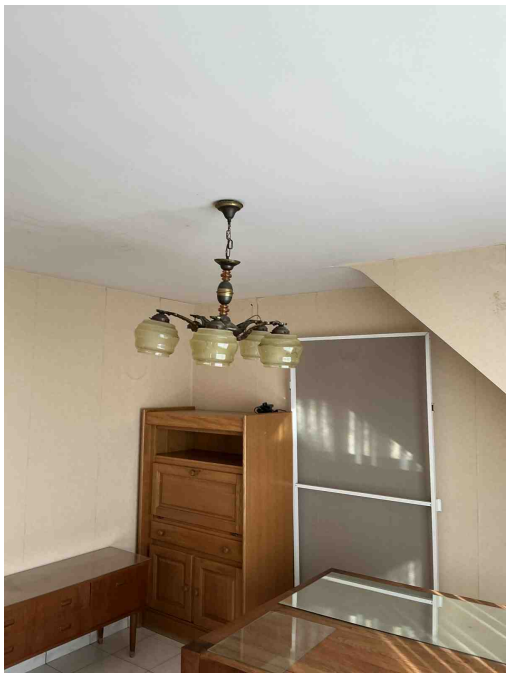
T24 - Het gebruik van elektrische machines of toestellen van klasse 0 en 0I is verboden. (Boek 1, Onderafdeling 4.2.4.3)
Opmerking: O.a. eetkamer, inkom, woonkamer , slaapkamer 1

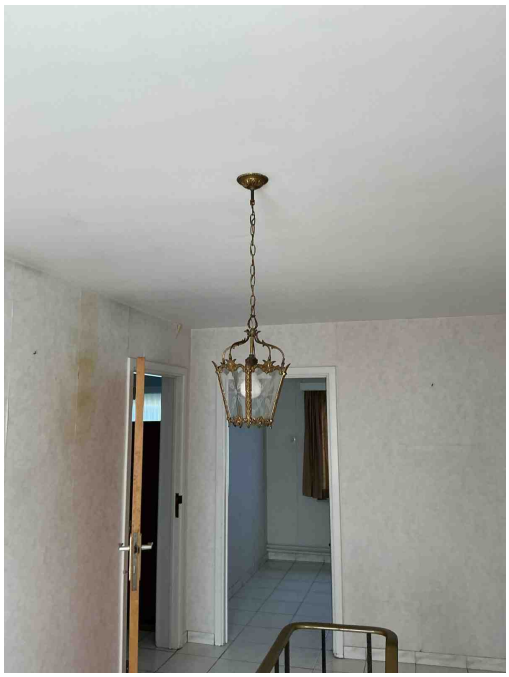
T24 - Het gebruik van elektrische machines of toestellen van klasse 0 en 0I is verboden. (Boek 1, Onderafdeling 4.2.4.3)
Opmerking: O.a. eetkamer, inkom, woonkamer , slaapkamer 1

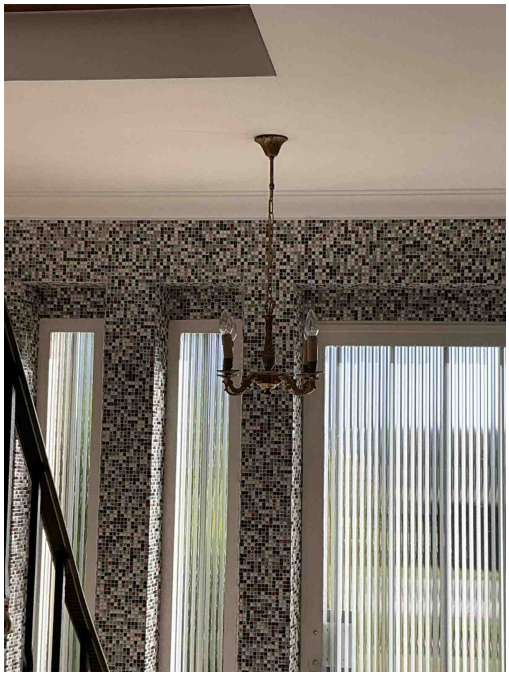
T24 - Het gebruik van elektrische machines of toestellen van klasse 0 en 0I is verboden. (Boek 1, Onderafdeling 4.2.4.3)
Opmerking: O.a. eetkamer, inkom, woonkamer , slaapkamer 1

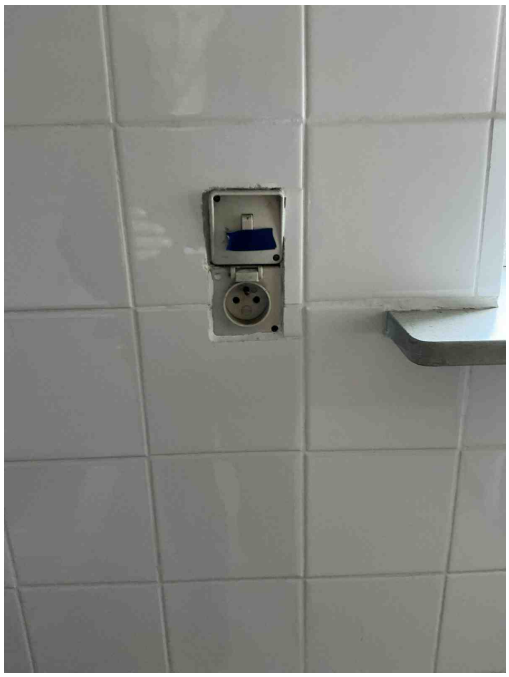
T11 - De contactdozen waarvan de toegekende stroomsterkte maximaal 16A en de toegekende spanning maximaal 250V bedraagt en niet bedoeld zijn voor de voeding van een of meerdere verbruikstoestellen voor een specifiek doel en niet geplaatst zijn in of op schakel- en verdeelborden, beschikken niet of IPXX-D (incl. gemeenschappelijke delen residentieel geheel) (Boek 1: 4.2.2.3/5.3.5.2).
Opmerking: O.a. garage , badkamer , wasplaats

T09 - Bepaalde contactdozen en/of schakelaars zijn beschadigd (Boek 1: 1.4.1.3).
Opmerking: O.a. garage, badkamer , wasplaats

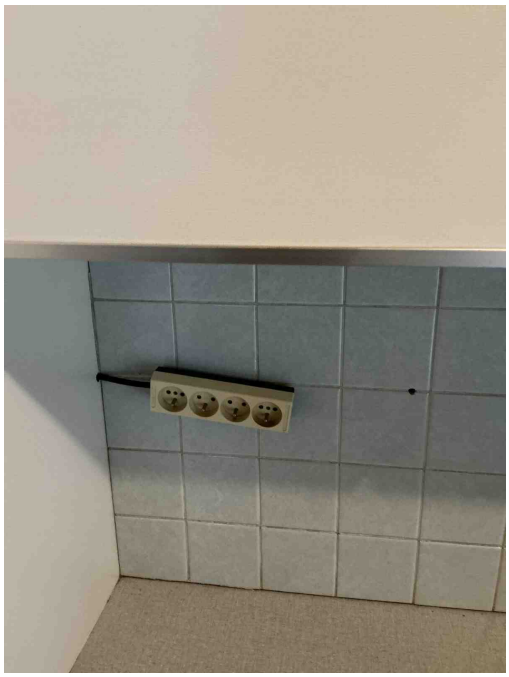
T11 - De contactdozen waarvan de toegekende stroomsterkte maximaal 16A en de toegekende spanning maximaal 250V bedraagt en niet bedoeld zijn voor de voeding van een of meerdere verbruikstoestellen voor een specifiek doel en niet geplaatst zijn in of op schakel- en verdeelborden, beschikken niet of IPXX-D (incl. gemeenschappelijke delen residentieel geheel) (Boek 1: 4.2.2.3/5.3.5.2).
Opmerking: O.a. garage , badkamer , wasplaats

T09 - Bepaalde contactdozen en/of schakelaars zijn beschadigd (Boek 1: 1.4.1.3).
Opmerking: O.a. garage, badkamer , wasplaats
