Verslag huishoudelijke elektrische installatie op laagspanning en zeer lage spanning

Referentie: **011-20261106-01**	Datum controle: **06/11/2026**
Keurder: **011**

Eigenaar:	**Onbekend**	EAN-code:	**541448820039717199**
Adres installatie:	**Kapelstraat 65, 2850 - Boom**	Nummer teller(s):	**1LGZ0481462587**
		Distributienetbeheerder installatie:	**Fluvius**

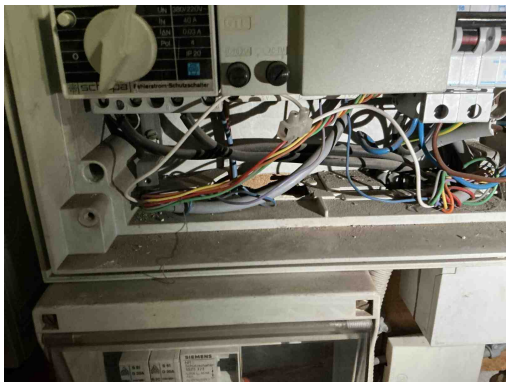
B04 - De aanduiding van de kringen, klemmen en/of schakelapparatuur ontbreekt, is onjuist of is onvolledig (Boek 1: 3.1.3.1/5.1.6.1).
Opmerking: Oa bord 1 en 2

B17 - De voedingsspanning is niet op elk bord vermeld (Boek 1: 3.1.3.3).
Opmerking: Oa bord 1 en 2

B26 - Het elektrisch bord kon niet gedemonteerd worden (Boek 1: 5.3.5.1).
Opmerking: Oa bord 2

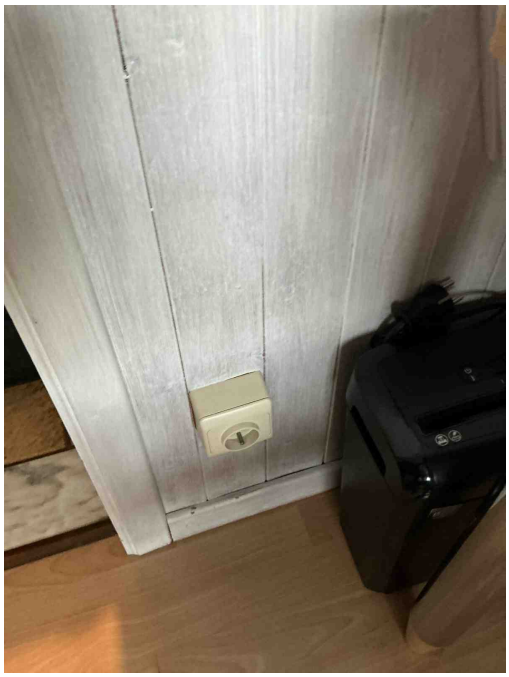
A16 - Er is geen continuïteit van de beschermingsgeleider van de contactdoos (Boek 1: 5.4.3.4).
Opmerking: Oa garage, bureau

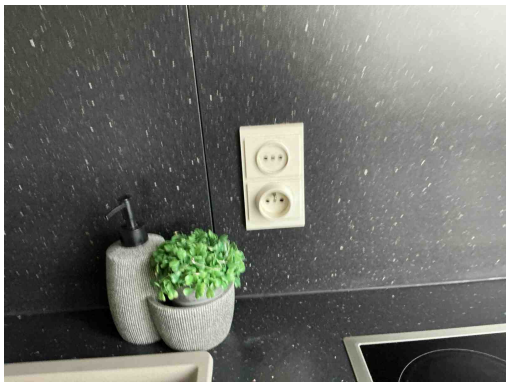
T11 - De contactdozen waarvan de toegekende stroomsterkte maximaal 16A en de toegekende spanning maximaal 250V bedraagt en niet bedoeld zijn voor de voeding van een of meerdere verbruikstoestellen voor een specifiek doel en niet geplaatst zijn in of op schakel- en verdeelborden, beschikken niet of IPXX-D (incl. gemeenschappelijke delen residentieel geheel) (Boek 1: 4.2.2.3/5.3.5.2).
Opmerking: Oa algemeen

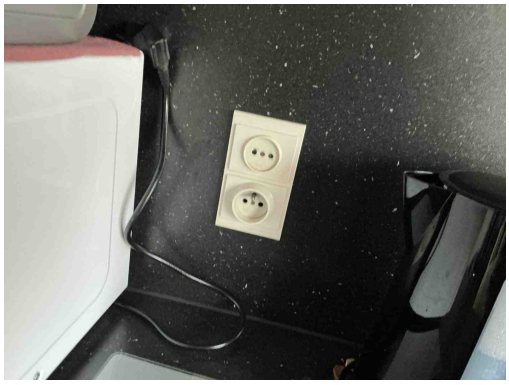
T11 - De contactdozen waarvan de toegekende stroomsterkte maximaal 16A en de toegekende spanning maximaal 250V bedraagt en niet bedoeld zijn voor de voeding van een of meerdere verbruikstoestellen voor een specifiek doel en niet geplaatst zijn in of op schakel- en verdeelborden, beschikken niet of IPXX-D (incl. gemeenschappelijke delen residentieel geheel) (Boek 1: 4.2.2.3/5.3.5.2).
Opmerking: Oa algemeen

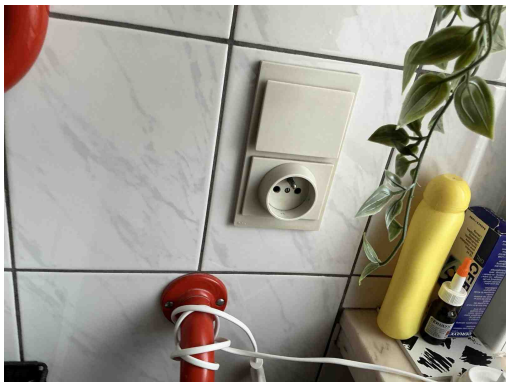
T11 - De contactdozen waarvan de toegekende stroomsterkte maximaal 16A en de toegekende spanning maximaal 250V bedraagt en niet bedoeld zijn voor de voeding van een of meerdere verbruikstoestellen voor een specifiek doel en niet geplaatst zijn in of op schakel- en verdeelborden, beschikken niet of IPXX-D (incl. gemeenschappelijke delen residentieel geheel) (Boek 1: 4.2.2.3/5.3.5.2).
Opmerking: Oa algemeen
