Keuringsverslag van een elektrische laagspanning- en zeer lage spanningsinstallatie

NIET CONFORM

Plaats van het onderzoek

Straatnaam	Aartselaarstraat
Huisnummer	157
Busnummer	
Postcode	2660
Gemeente	Antwerpen Hoboken
Land	België

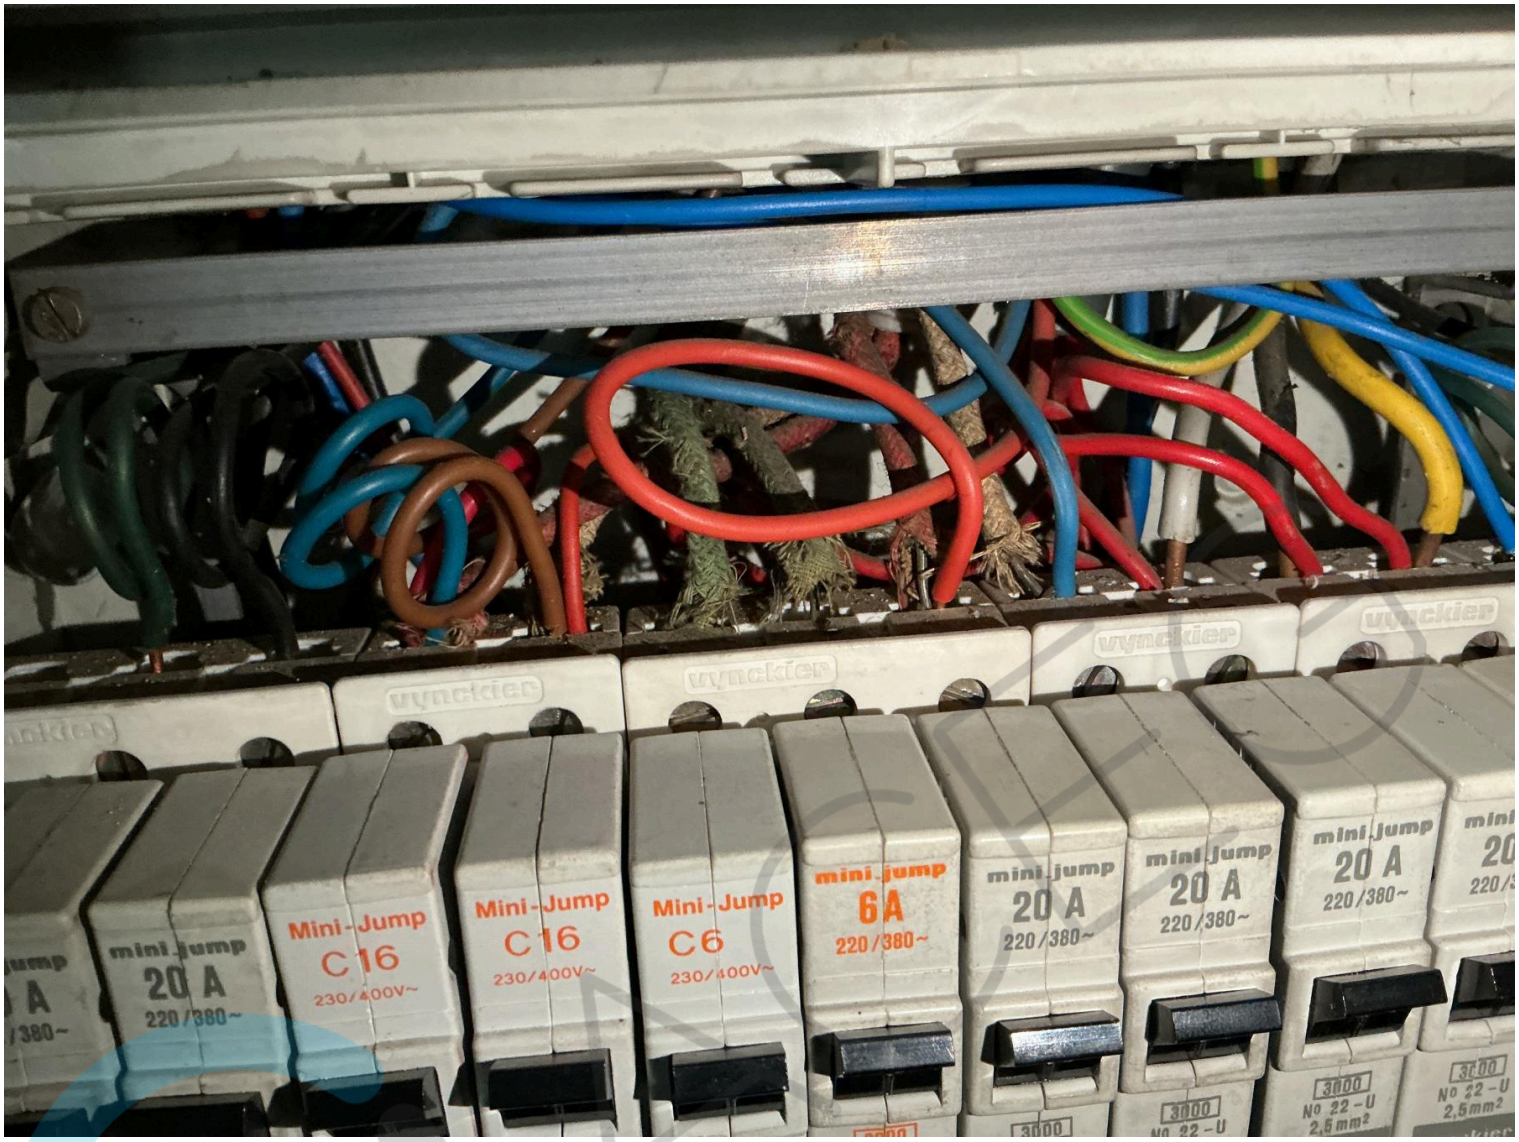
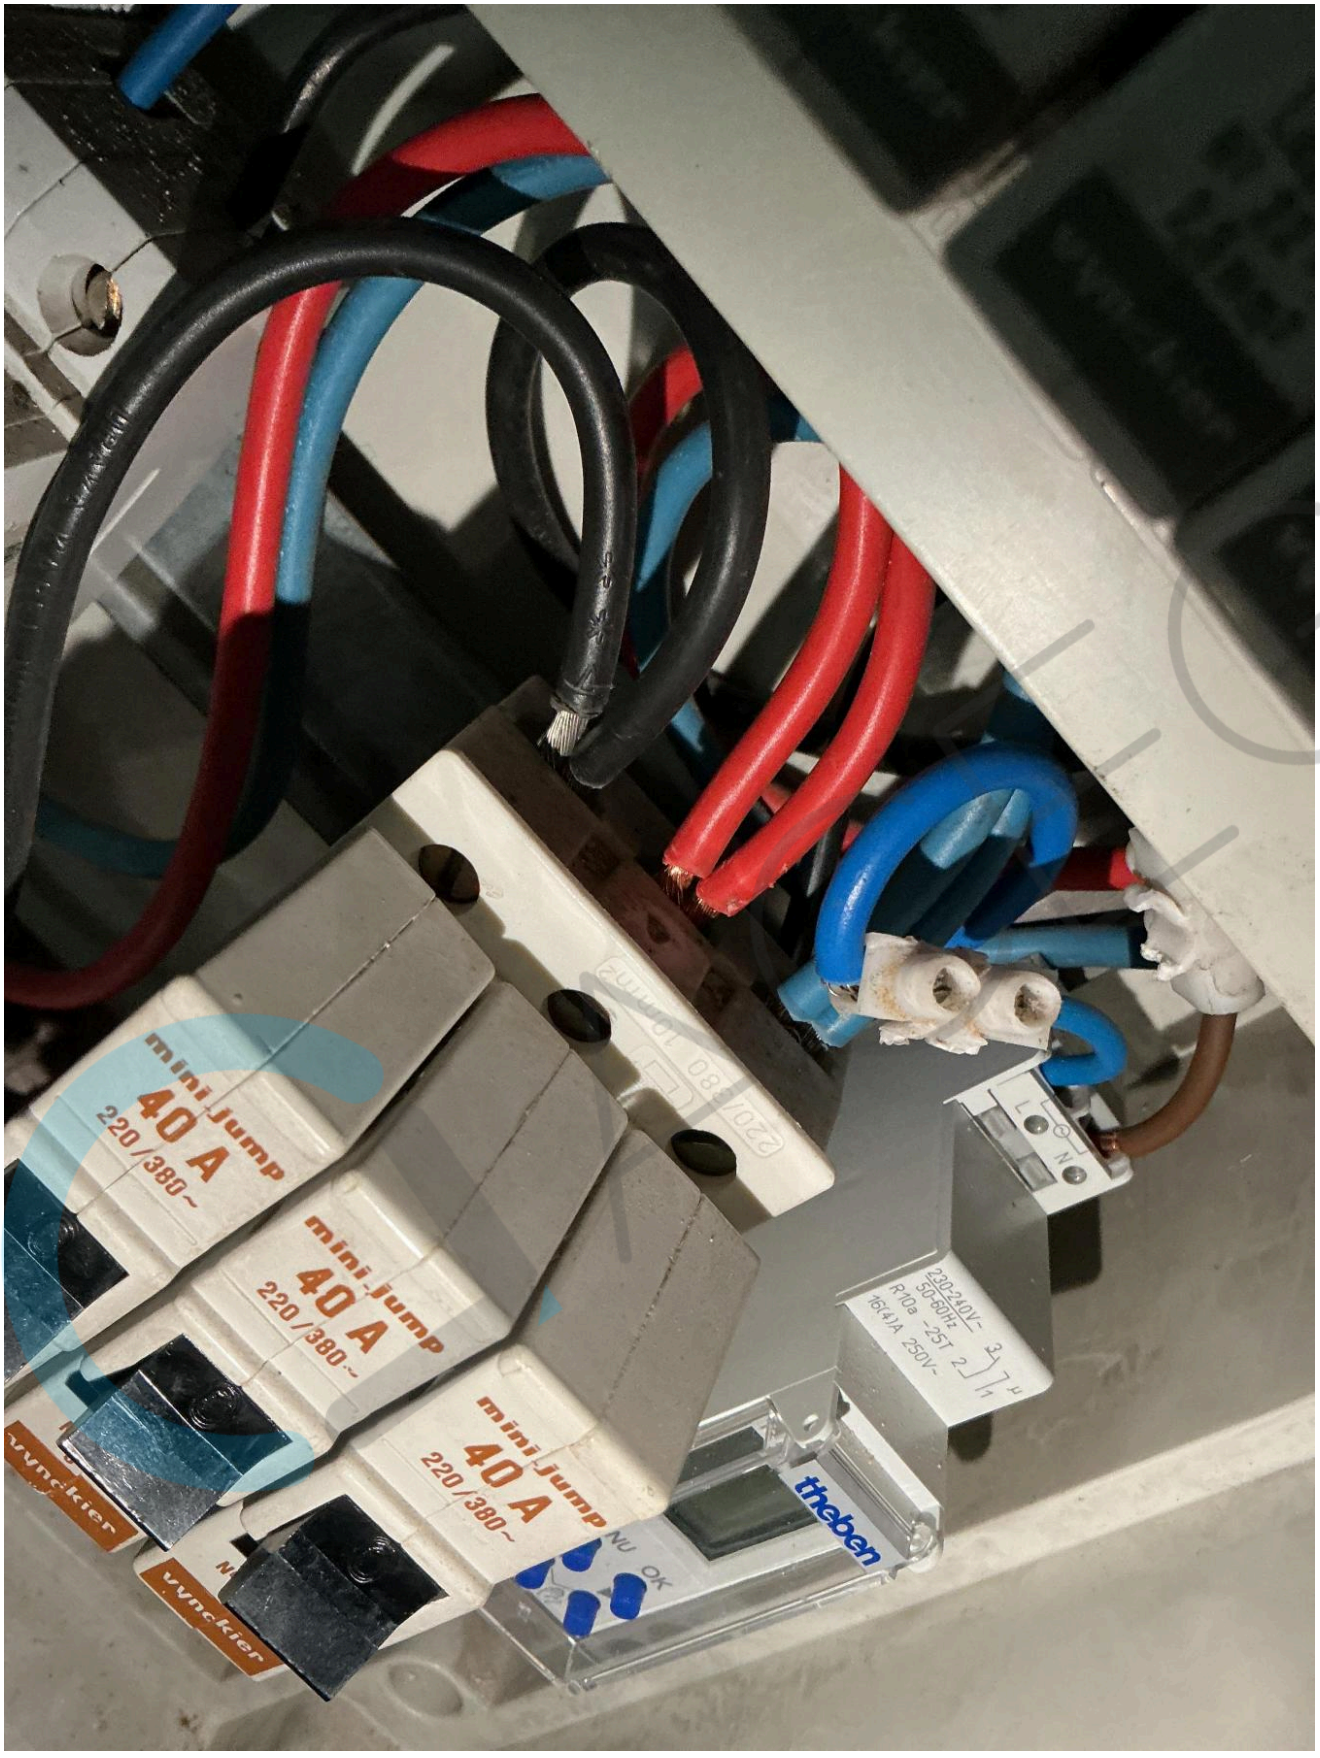
I9.04 De verbindingen dienen verwezenlijkt te worden in borden, verbindings- of aftakdozen, aan de klemmen van schakelaars, contactdozen of verlichtingsarmaturen. (Boek 1 Onderafdeling 5.2.6.1.) — Zie foto's
