Verslag huishoudelijke elektrische installatie op laagspanning en zeer lage spanning

Referentie: **011-20260306-01**	Datum controle: **06/03/2026**
Keurder: **011**

Eigenaar:	**Onbekend**	EAN-code:	**541448820058979400**
Adres installatie:	**Schoolstraat 8, 2222 - Itegem**	Nummer teller(s):	**1SAG1100781632**
		Distributienetbeheerder installatie:	**Fluvius**

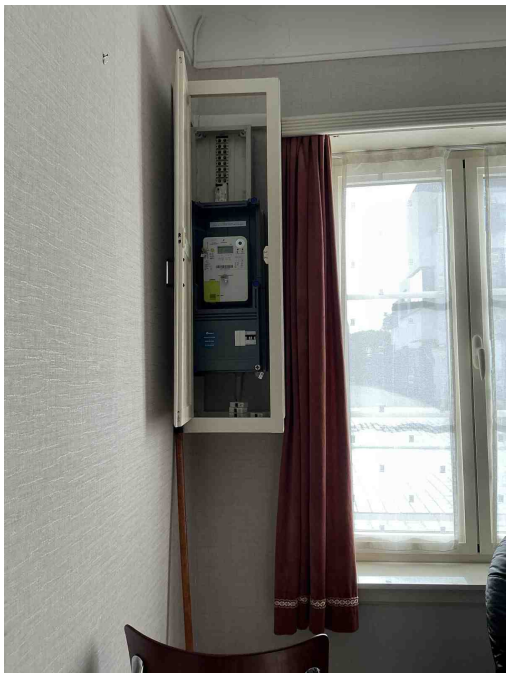
B06 - Het elektrisch verdeelbord heeft niet de minimale beschermingsgraad IPXX-B in een gewone ruimte (Boek 1: 4.2.2.3).
Opmerking: Oa bord 1

B29 - Het elektrisch verdeelbord in een huishoudelijke ruimte is niet voorzien van een deur (Boek1: 5.3.5.1).
Opmerking: Oa bord 1

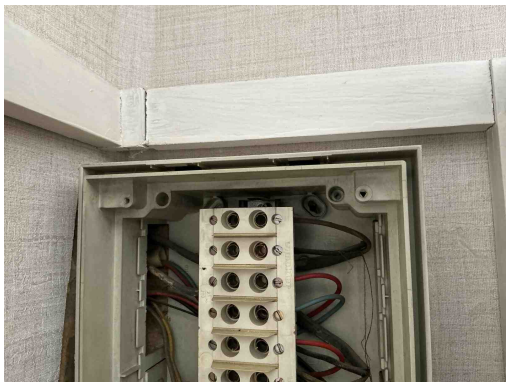
B02 - Het elektrisch verdeelbord is onvoldoende bereikbaar (Boek 1: 5.3.5.1).
Opmerking: Oa staat hoger dan 2m

B30 - De houder van de beveiliging in een huishoudelijke ruimte is niet voorzien van aangepaste kalibreerelementen (Boek1: 5.3.5.5).
Opmerking: Oa bord 1

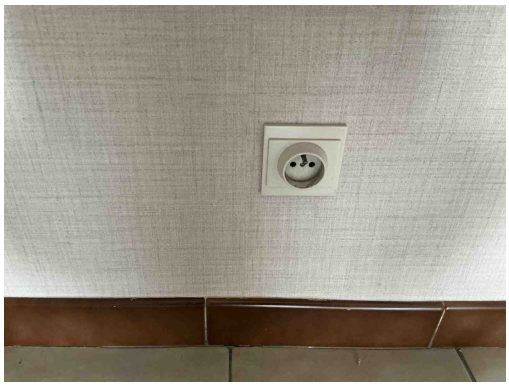
C28 - Niet gebruikte leidingen onder spanning zijn niet op een degelijke manier geïsoleerd of verwijderd (Boek 1: 4.2.1.1).
Opmerking: Oa in bord 1

D04 - De hoofddifferentieelstroominrichting is niet verzegelbaar (Boek 1: 4.2.4.3).
Opmerking: Oa bord 1

T21 - Het elektrisch materieel is niet geplaats volgens de voorschriften van de fabrikant/ regels van goed vakmanschap . (Boek 1: 1.4.1.3)
Opmerking: Oa ophangvijzen bord 1

Klasse 0 toestel is niet toegestaan
Opmerking: Oa woonkamer , hal

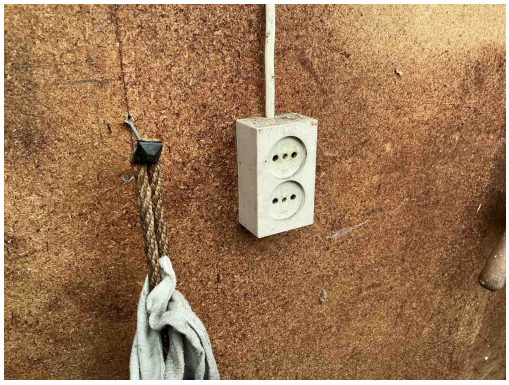
Klasse 0 toestel is niet toegestaan
Opmerking: Oa woonkamer , hal

C27 - Het gebruik van geleiders van het type VTLmB (côte-à-côte) is niet toegestaan (Boek 1: 1.4.2.1).
Opmerking: Oa tuinhuis , hal

T11 - De contactdozen waarvan de toegekende stroomsterkte maximaal 16A en de toegekende spanning maximaal 250V bedraagt en niet bedoeld zijn voor de voeding van een of meerdere verbruikstoestellen voor een specifiek doel en niet geplaatst zijn in of op schakel- en verdeelborden, beschikken niet of IPXX-D (incl. gemeenschappelijke delen residentieel geheel) (Boek 1: 4.2.2.3/5.3.5.2).
Opmerking: Oa woonkamer , tuinhuis

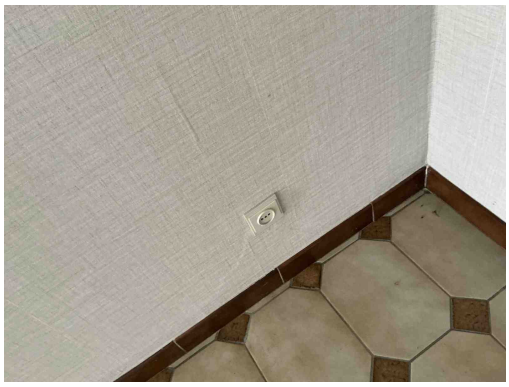
T11 - De contactdozen waarvan de toegekende stroomsterkte maximaal 16A en de toegekende spanning maximaal 250V bedraagt en niet bedoeld zijn voor de voeding van een of meerdere verbruikstoestellen voor een specifiek doel en niet geplaatst zijn in of op schakel- en verdeelborden, beschikken niet of IPXX-D (incl. gemeenschappelijke delen residentieel geheel) (Boek 1: 4.2.2.3/5.3.5.2).
Opmerking: Oa woonkamer , tuinhuis

T13 - Opbouwcontactdozen en/of -schakelaars zonder achterplaatje mogen niet rechtstreeks op een brandbare ondergrond bevestigd worden (Boek 1: 4.3.3.5).
Opmerking: Oa tuinhuis

C27 - Het gebruik van geleiders van het type VTLmB (côte-à-côte) is niet toegestaan (Boek 1: 1.4.2.1).
Opmerking: Oa tuinhuis , hal

T10 - Bepaalde contactdozen en/of schakelaars zijn niet degelijk bevestigd (Boek 1: 1.4.1.3).
Opmerking: Oa keuken

C38 - Het gebruikte kabeltype (snoerkabel) voldoet niet aan de specificaties die van toepassing zijn op voedingsleidingen voor vaste installatie (Boek 1: 1.4.2.1, 5.2.6.2).
Opmerking: Oa hal
