Verslag huishoudelijke elektrische installatie op laagspanning en zeer lage spanning

Referentie: **008-20261023-06**	Datum controle: **23/10/2026**
Keurder: **008**

Eigenaar:	**Elisabeth Swarts**	EAN-code:	**Onbekend**
Adres installatie:	**Zandvekenvelden 12 bus A, 2560 - Nijlen**	Nummer teller(s):	**48315126**
		Distributienetbeheerder installatie:	**Fluvius**

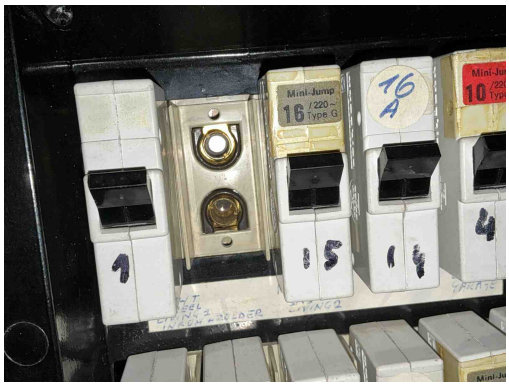
D08 - De nodige markeringen op de beveiligingstoestellen ontbreken of zijn onleesbaar (Boek 1: 5.3.5.5).
Opmerking: Oa bord 2, bord 3

B30 - De houder van de beveiliging in een huishoudelijke ruimte is niet voorzien van aangepaste kalibreerelementen (Boek1: 5.3.5.5).
Opmerking: Oa bord 2, bord 3

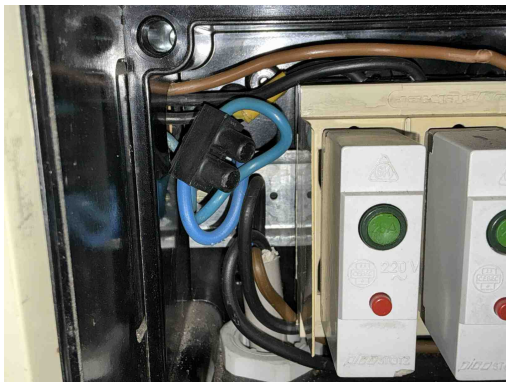
T23 - Het elektrisch materiaal is beschadigd. (Boek 1: 1.4.1.3).
Opmerking: Oa bord 2

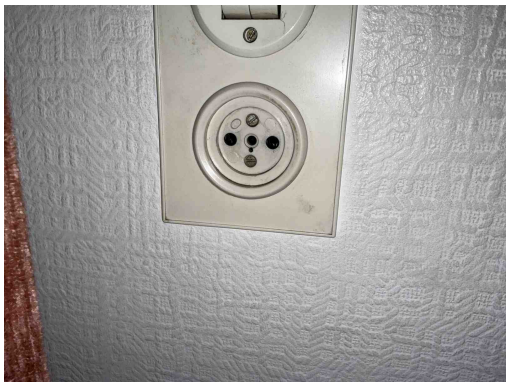
T11 - De contactdozen waarvan de toegekende stroomsterkte maximaal 16A en de toegekende spanning maximaal 250V bedraagt en niet bedoeld zijn voor de voeding van een of meerdere verbruikstoestellen voor een specifiek doel en niet geplaatst zijn in of op schakel- en verdeelborden, beschikken niet of IPXX-D (incl. gemeenschappelijke delen residentieel geheel) (Boek 1: 4.2.2.3/5.3.5.2).
Opmerking: Oa garage, keuken, living,...

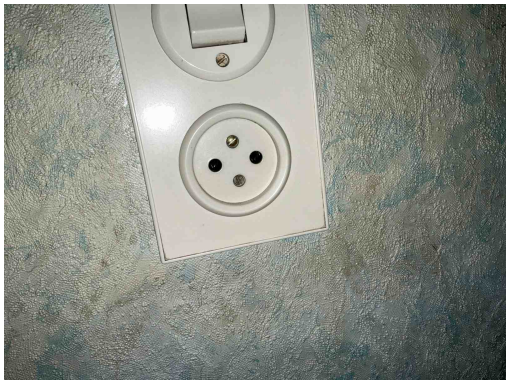
T11 - De contactdozen waarvan de toegekende stroomsterkte maximaal 16A en de toegekende spanning maximaal 250V bedraagt en niet bedoeld zijn voor de voeding van een of meerdere verbruikstoestellen voor een specifiek doel en niet geplaatst zijn in of op schakel- en verdeelborden, beschikken niet of IPXX-D (incl. gemeenschappelijke delen residentieel geheel) (Boek 1: 4.2.2.3/5.3.5.2).
Opmerking: Oa garage, keuken, living,...

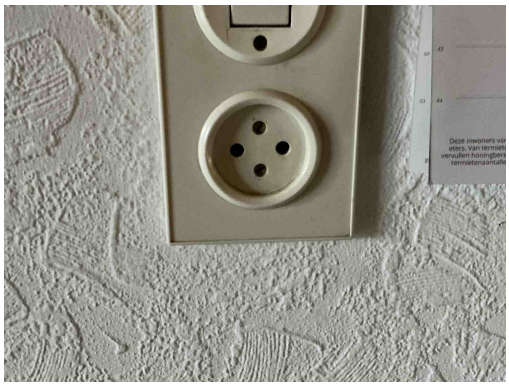
T11 - De contactdozen waarvan de toegekende stroomsterkte maximaal 16A en de toegekende spanning maximaal 250V bedraagt en niet bedoeld zijn voor de voeding van een of meerdere verbruikstoestellen voor een specifiek doel en niet geplaatst zijn in of op schakel- en verdeelborden, beschikken niet of IPXX-D (incl. gemeenschappelijke delen residentieel geheel) (Boek 1: 4.2.2.3/5.3.5.2).
Opmerking: Oa garage, keuken, living,...

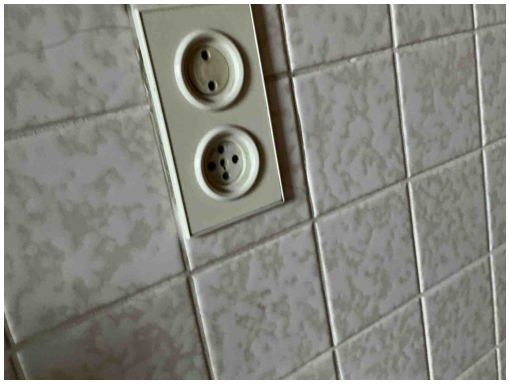
T11 - De contactdozen waarvan de toegekende stroomsterkte maximaal 16A en de toegekende spanning maximaal 250V bedraagt en niet bedoeld zijn voor de voeding van een of meerdere verbruikstoestellen voor een specifiek doel en niet geplaatst zijn in of op schakel- en verdeelborden, beschikken niet of IPXX-D (incl. gemeenschappelijke delen residentieel geheel) (Boek 1: 4.2.2.3/5.3.5.2).
Opmerking: Oa garage, keuken, living,...

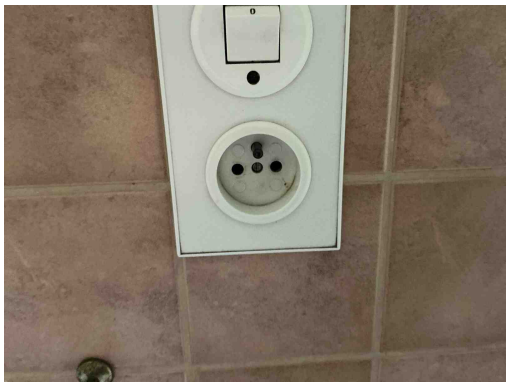
T11 - De contactdozen waarvan de toegekende stroomsterkte maximaal 16A en de toegekende spanning maximaal 250V bedraagt en niet bedoeld zijn voor de voeding van een of meerdere verbruikstoestellen voor een specifiek doel en niet geplaatst zijn in of op schakel- en verdeelborden, beschikken niet of IPXX-D (incl. gemeenschappelijke delen residentieel geheel) (Boek 1: 4.2.2.3/5.3.5.2).
Opmerking: Oa garage, keuken, living,...

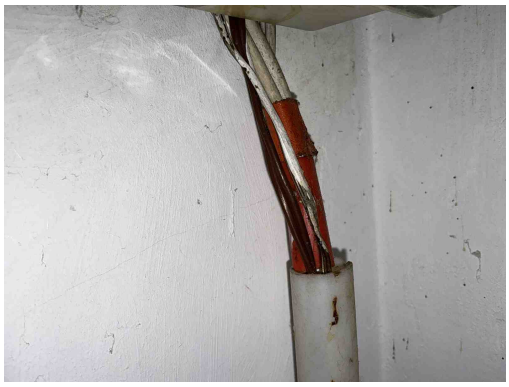
C27 - Het gebruik van geleiders van het type VTLmB (côte-à-côte) is niet toegestaan (Boek 1: 1.4.2.1).
Opmerking: Oa garage
