## Keuringsverslag van een elektrische laagspanning- en zeer lage spanningsinstallatie

### NIET CONFORM

Straatnaam Zavelstraat  
Huisnummer 21  
Busnummer -  
Postcode 3071  
Gemeente Erps-Kwerps  
Land België

Controlebezoek van een huishoudelijke installatie volgens (KB 08/09/2019) - AREI Boek 1- 6.5. en 4.2.4.3.

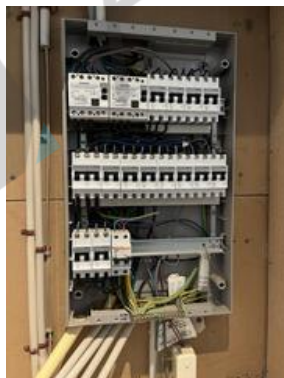
Afbeelding schakel- en verdeelbord:

I5.10 De genaakbare, naakte onder spanning staande delen zijn onvoldoende afgeschermd. (Boek 1 Afdeling 5.1.4. en 4.2.2.3.)

I5.11 Niet gebruikte invoeringen van het verdeelbord zijn niet correct of onvoldoende afgedicht. (Boek 1 Afdeling 5.1.4. en 4.2.2.3.)

I5.12 De doorsneden van de interne verbindingen en/of van de verdeelrails in het bord zijn onvoldoende. (Boek 1 Onderafdeling 4.4.1.1. en 4.4.1.5.)

I7.01 De smeltzekeringhouders of houders van kleine vermogensschakelaars met pennen met een sectie kleiner dan 10mm² zijn niet voorzien van kalibreerelementen. (Boek 1 Onderafdeling 5.3.5.5.A.)

De zwarte zekeringkast dient volledig vervangen te worden
