## Procès-verbal de contrôle d'une installation électrique en BT et TBT

Rue Rue Tine Briac  
 Numéro 12  
 Boîte  
 Postcode 5001  
 Commune Belgrade  
 Pays Belgique

Contrôle de conformité d'une nouvelle installation domestique selon (AR 08/09/2019) - RGIE Livre 1 - 6.4. et 4.2.4.3.

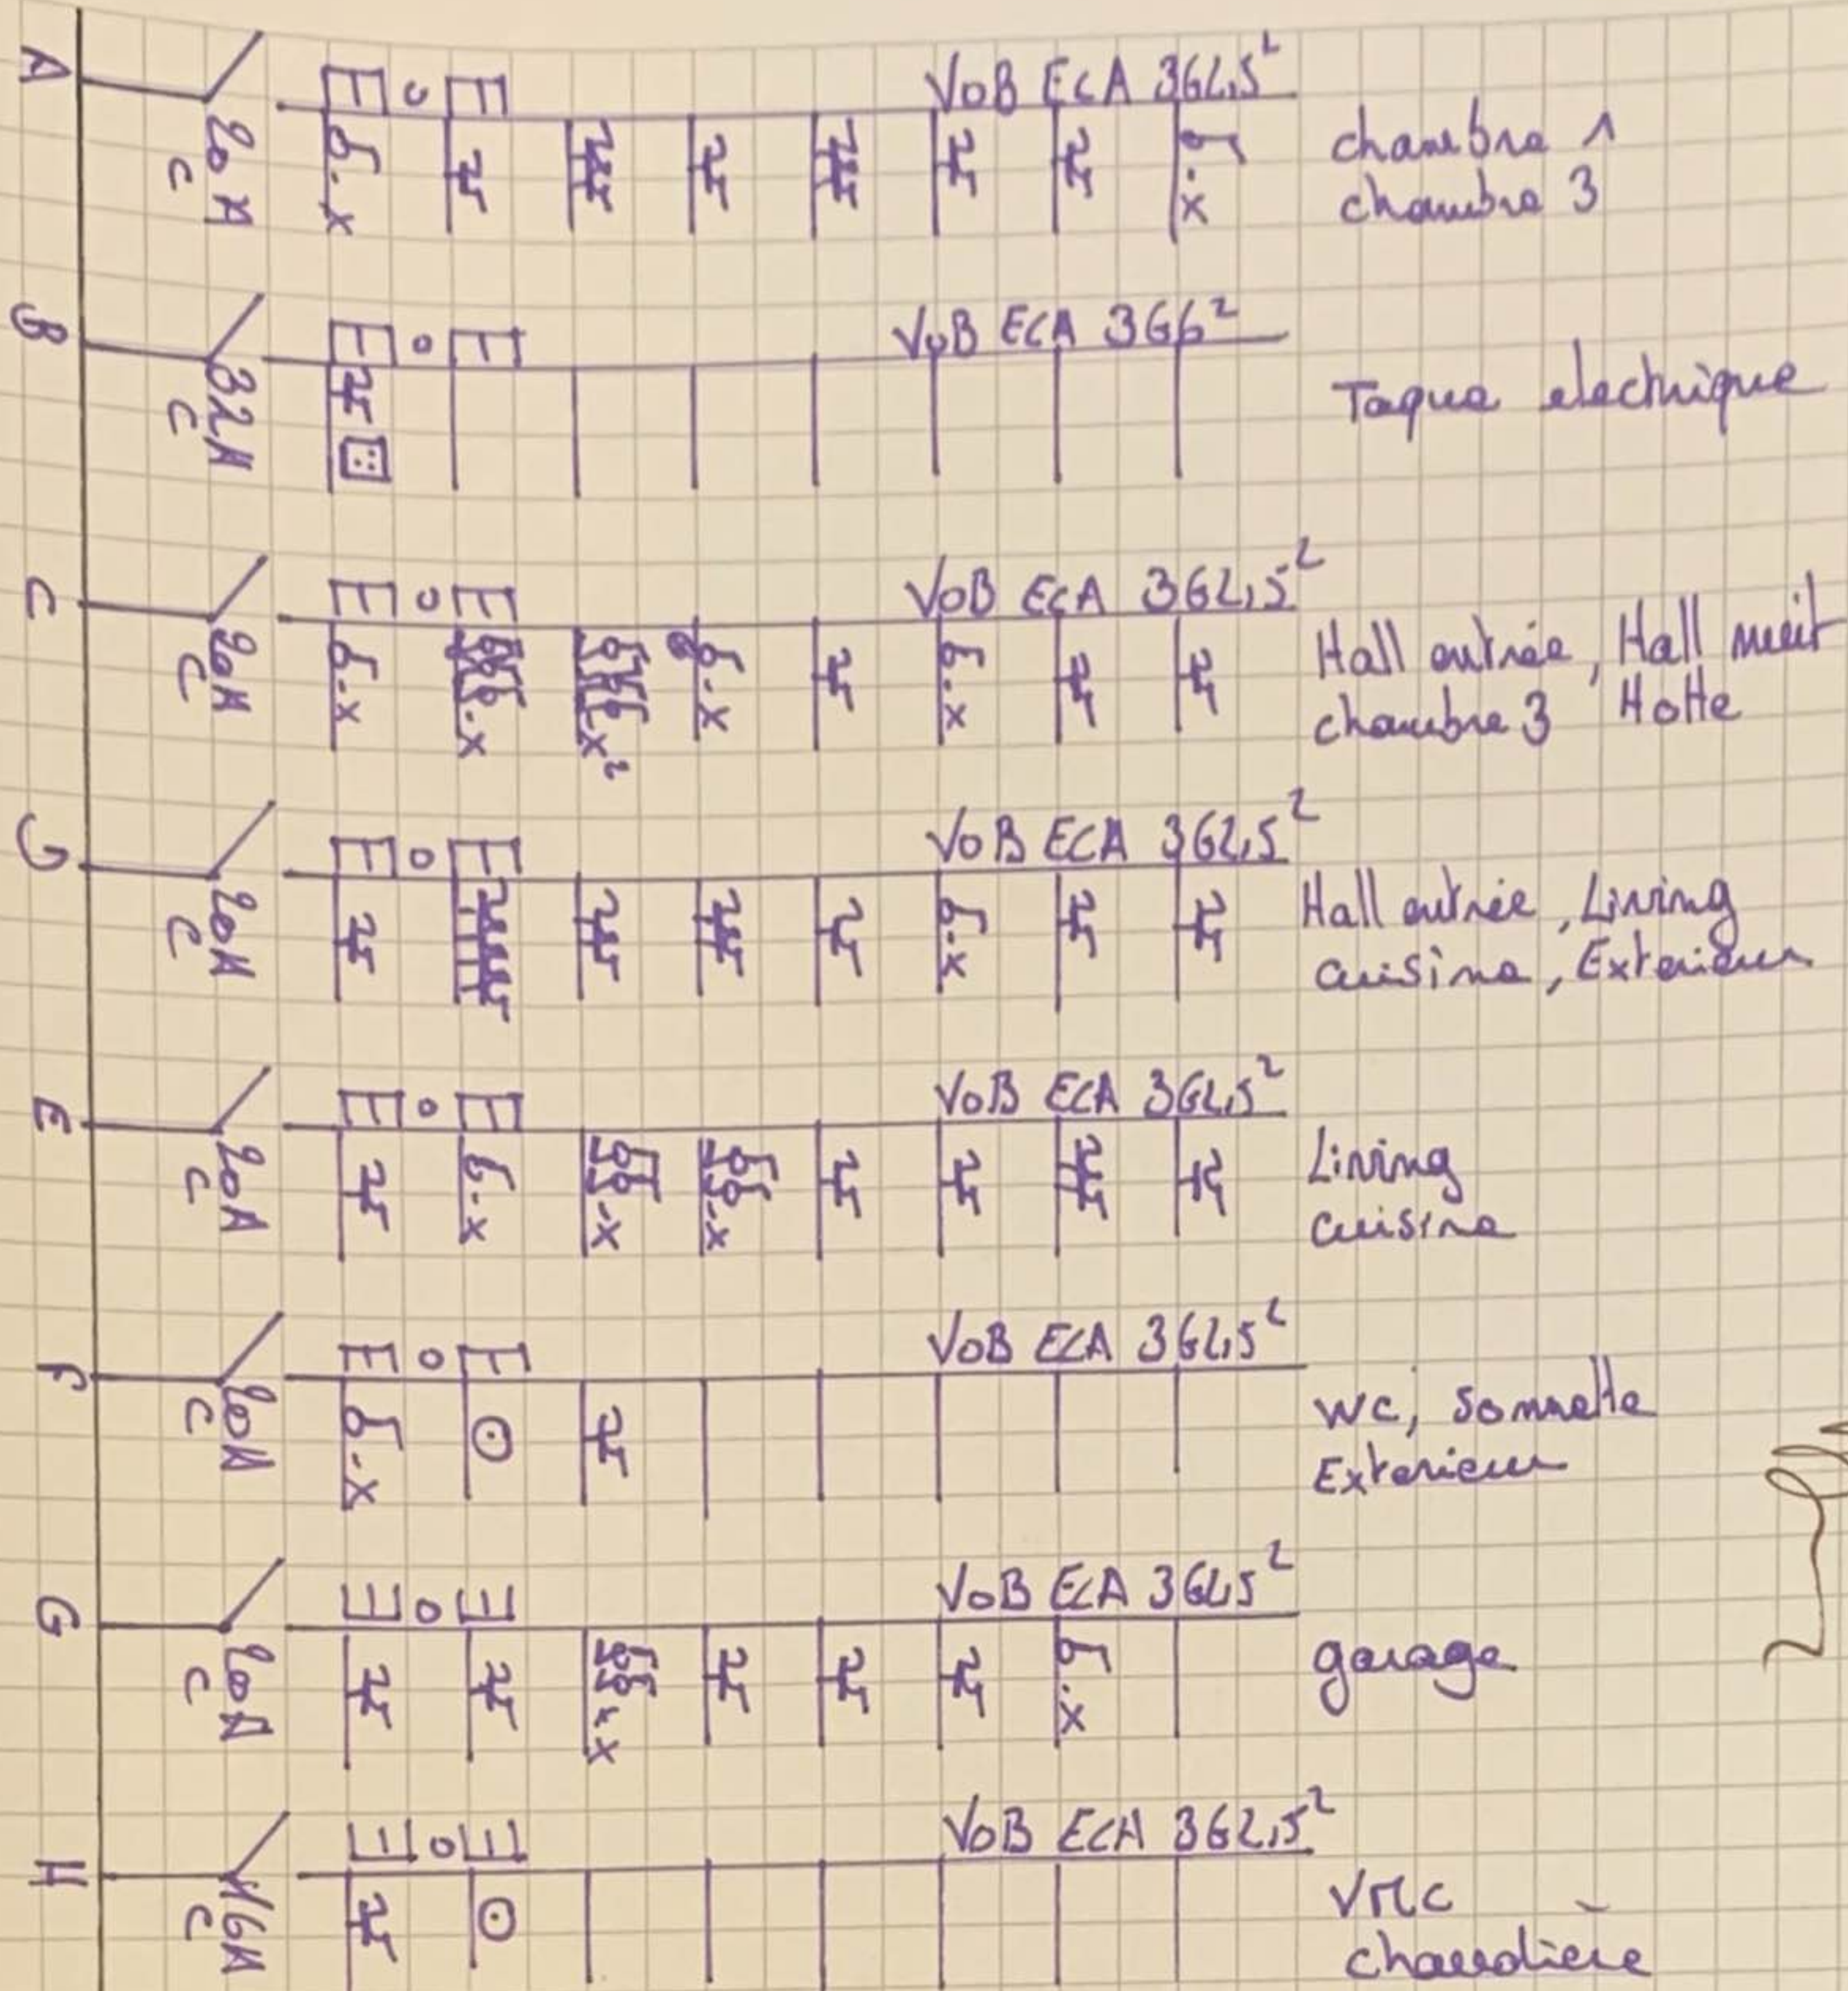
Δ 300mA 63A type A 2P

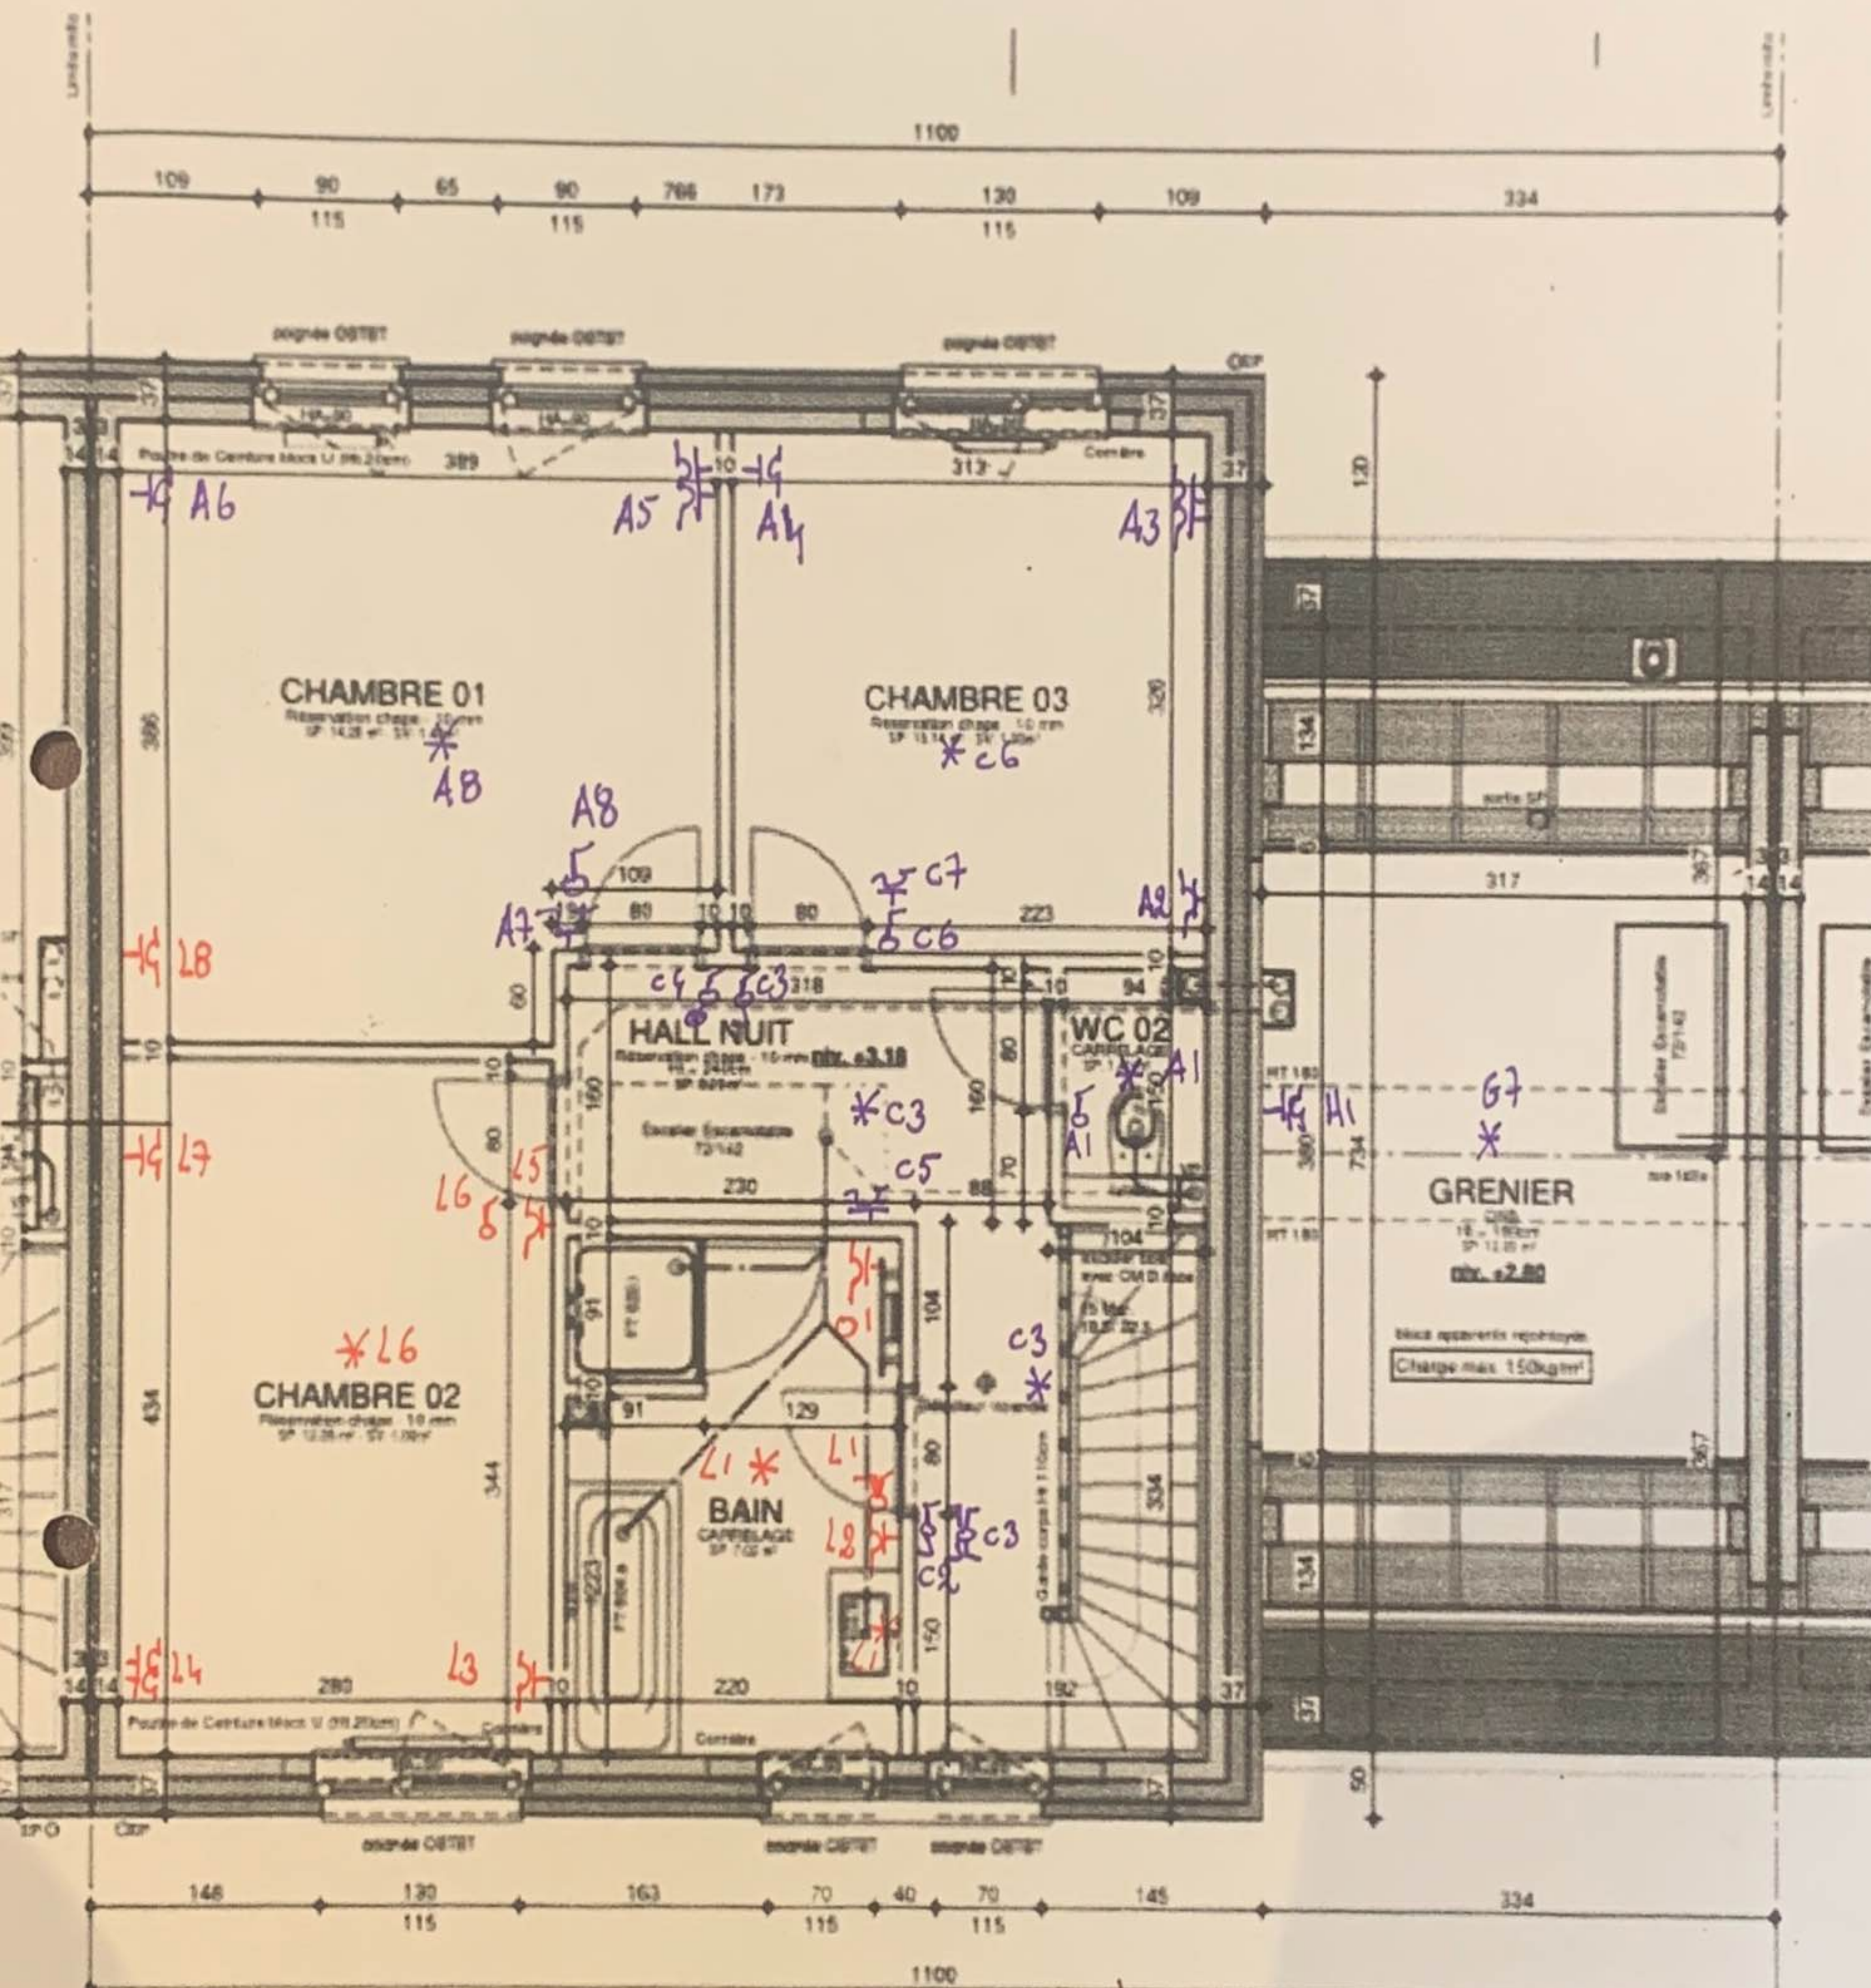
**LOT 76**

Voici la pose d'un pare-vapeur, il ne sera pas possible d'intégrer des spots encastrés sans réalisation d'un faux-plafond

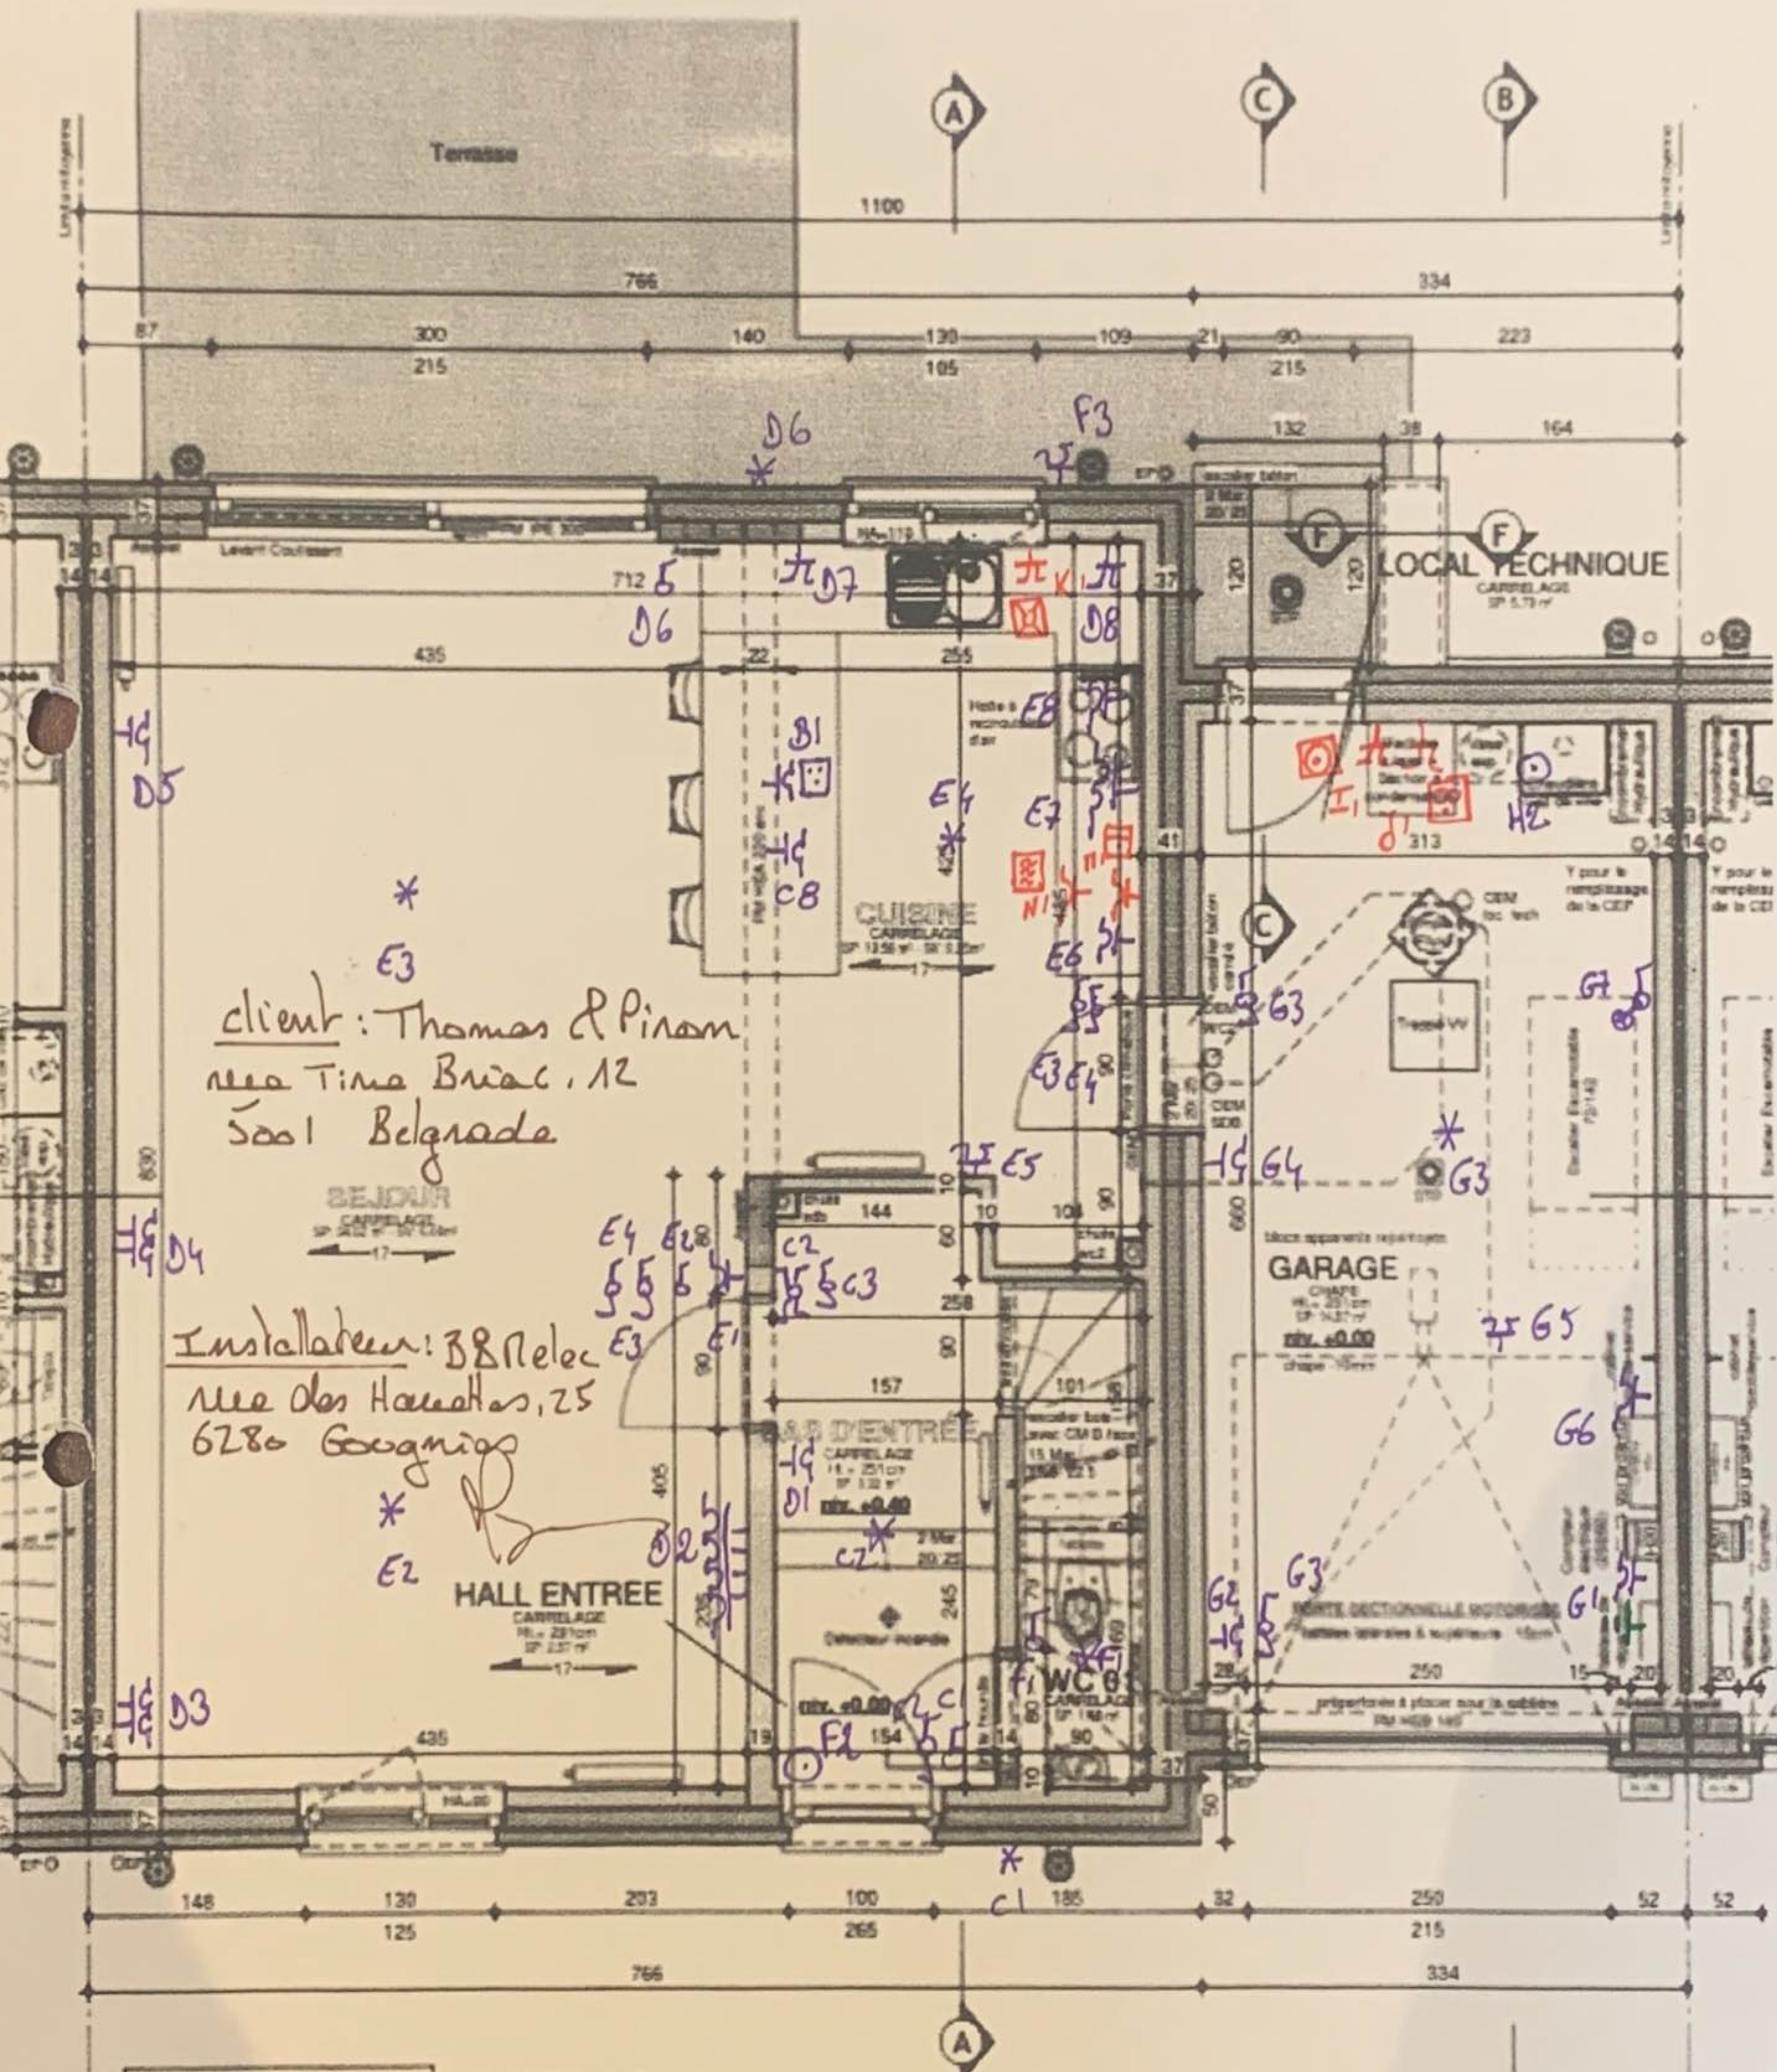
LOT 76

La brique est posée en débord de 1 cm (vers l'extérieur) par rapport au bloc béton du sous-sol.

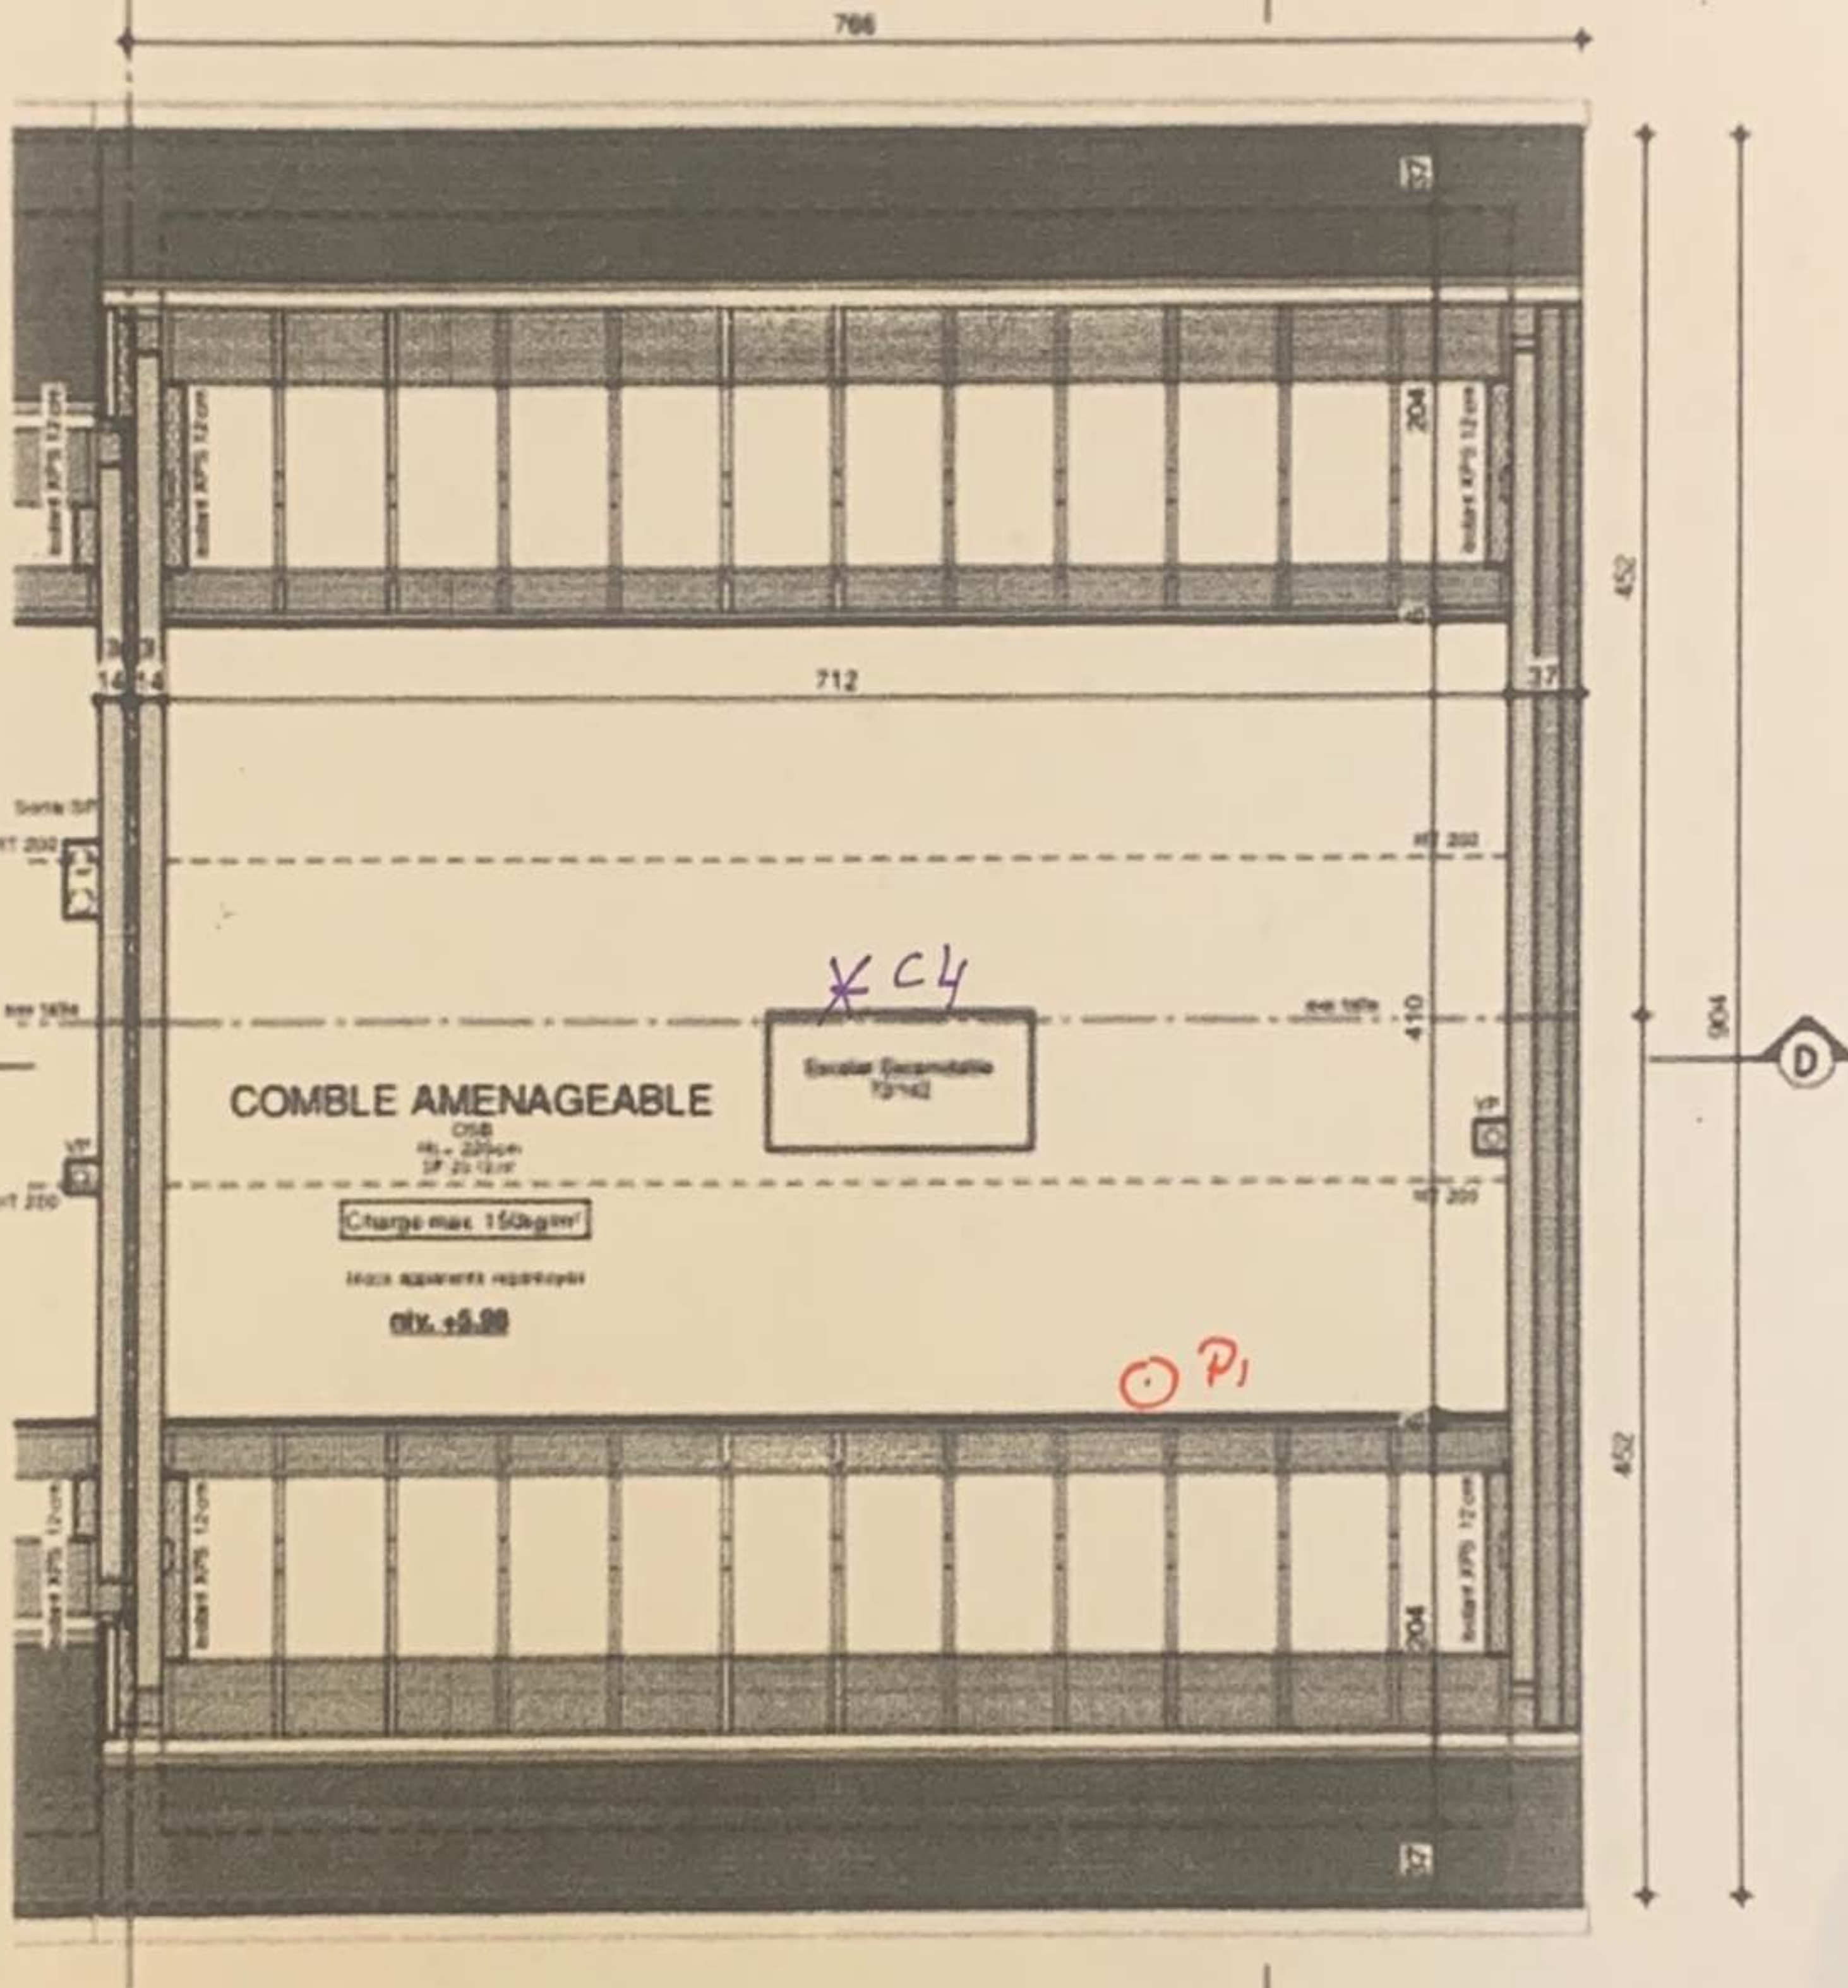
LOT 76

Vu la pose d'un pare-vapeur, il ne sera pas possible d'insérer des spots encastrés sans réalisation d'un faux-plafond
