## Controlebezoek - Periodiek [Hfst 6.5]

Verslagnummer:  
33/02032026/55911/64494/1

Inspectie adres: Haenhoutstraat 76, 9070

Type: Controlebezoek - Periodiek [Hfst 6.5]

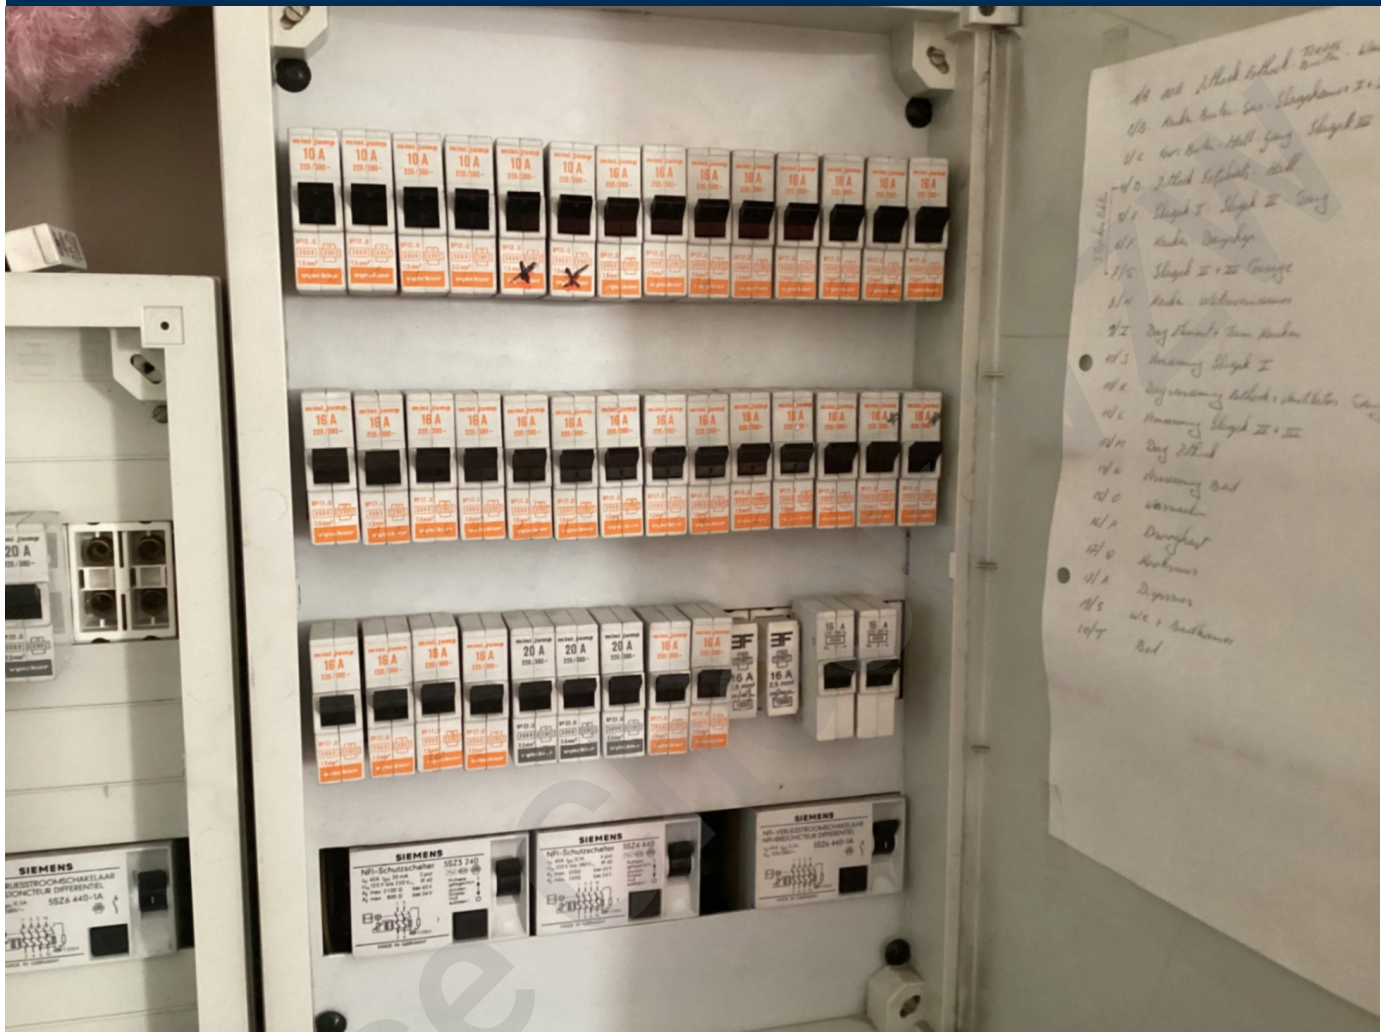
## Elektrisch bord

- Er ontbreken afdekplaatjes in het elektrisch bord. - Afd 5.2.6; oAfd 4.2.2.3
- Een of meerdere differentieelstroombeschermingsinrichtingen zijn niet conform. - oAfd 4.2.4.3; oAfd 5.3.5.5; oAfd 7.1.4.1; Afd 8.2.1; Afd 8.2.2

- Er bevinden zich differentieelstroombeschermingsinrichtingen van het type AC in de installatie, welke niet meer toegelaten zijn. - oAfd 5.3.5.3.a
- De houders van de penautomaten zijn niet uitgerust met een kaliberstuk. - oAfd 5.3.5.5.a

- De vermeldingen tegen overstroom op de beschermingstoestellen zijn niet zichtbaar. - oAfd 5.3.5.5; Afd 8.2.1
- De elektrische installatie is niet verwezenlijkt met elektrisch materiaal volgens en naar de regels van goed vakmanschap. - Afd 1.4.1; Afd 1.4.2; Afd 5.2.6

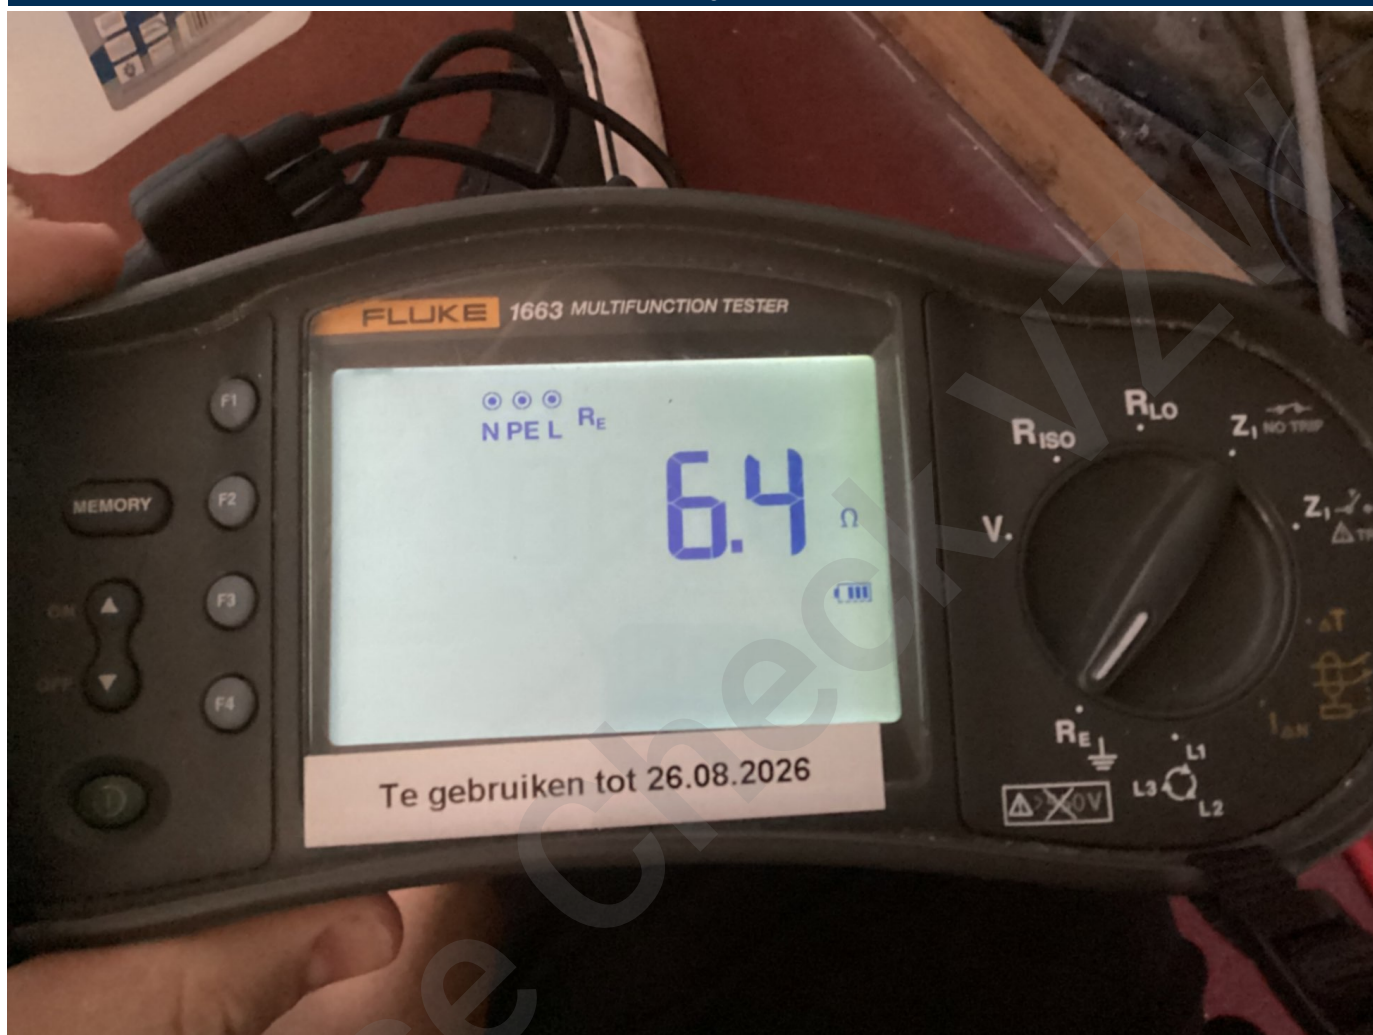
## Metingen

Aardingsweerstand: 6,4 ohm

Minimale isolatieweerstand: 1,25 MΩ

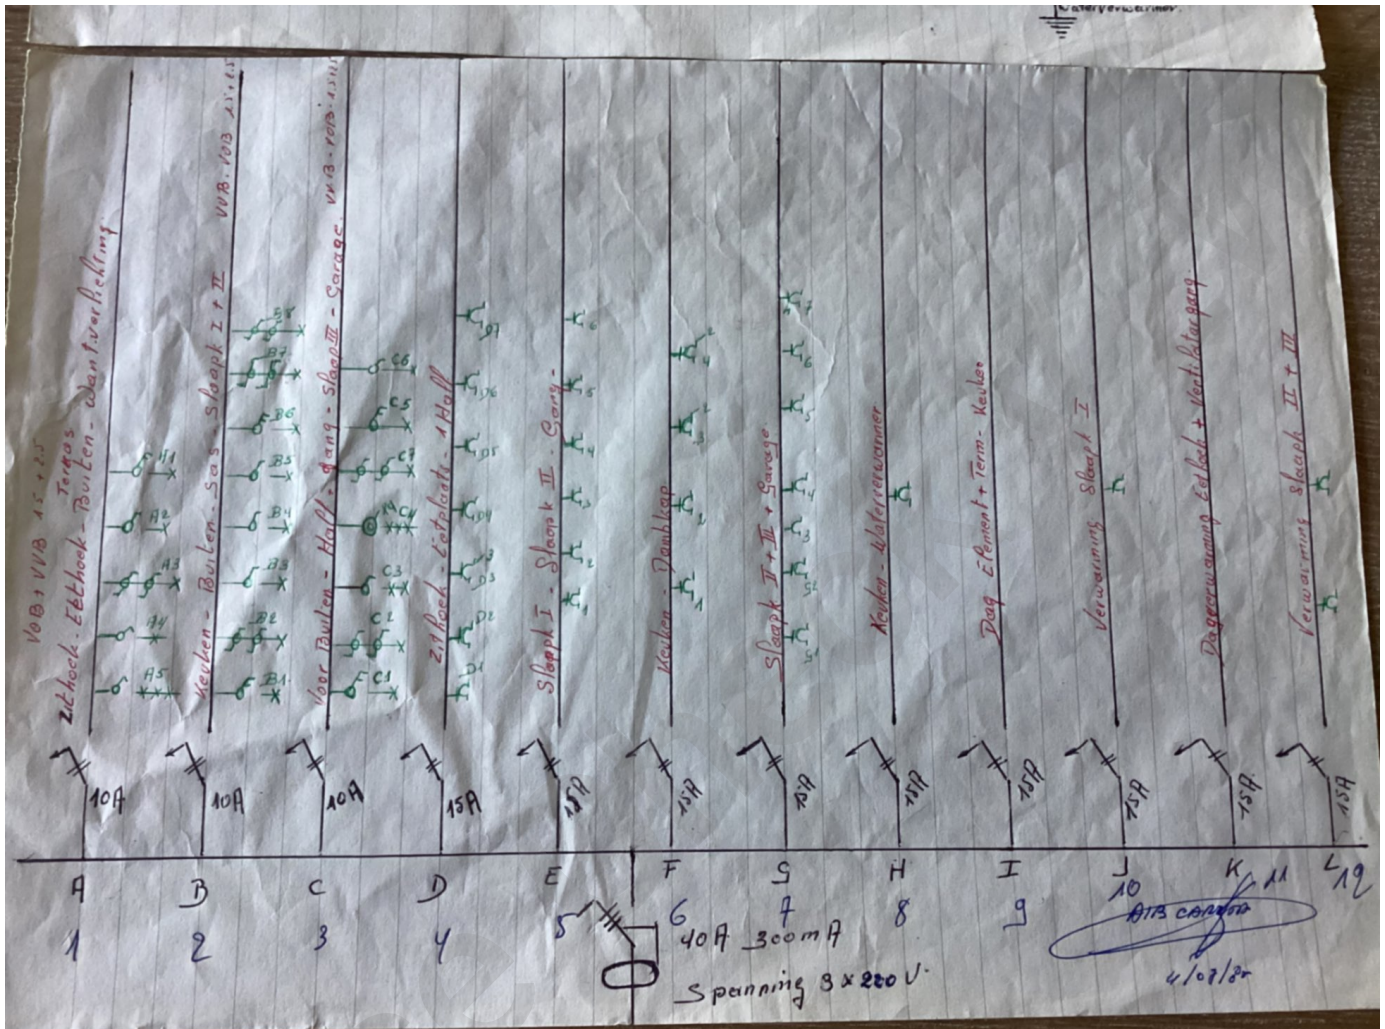
## Eendraadschema en situatieplan

- Het ééndraadsschema en/of het situatieplan werden niet opgesteld met de correcte symbolen en notities. - Afd 2.13.; Afd 3.1.2
- Het eendraadsschema en situatieplan komen niet overeen met de werkelijkheid. - Afd.3.1.2

- Het eendraadsschema en situatieplan zijn niet aanwezig. - oAfd 3.1.2.1
- Extra opmerking: Situatieschema
- De kringen die de wasmachine, vaatwasmachine, droogkast voeden, zijn niet voorzien van een (zeer) hoog gevoelige differentieelstroombeschermingsinrichting. - oAfd 4.2.4.3.b
