## Verlag huishoudelijke elektrische installatie op laagspanning en zeer lage spanning

| Referentie: <b>010-20260324-05</b> | Datum controle: <b>24/03/2026</b> |

| Adres installatie: <b>Postelarenweg 2 bus 3, 2400 - Mol</b> | Nummer teller(s): <b>1SAG1100800172</b> |

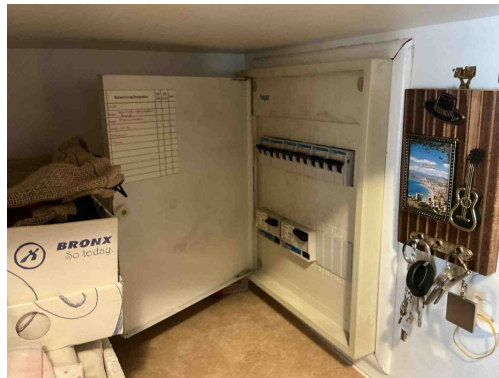
**B17** - De voedingsspanning is niet op elk bord vermeld (Boek 1: 3.1.3.3).  
*Opmerking: Oa bord 1*

| <b>Verdeelbord</b> | |
|---|--|
| <b>B17</b> | De voedingsspanning is niet op elk bord vermeld (Boek 1: 3.1.3.3).<br><i>Opmerking: Oa bord 1</i> |

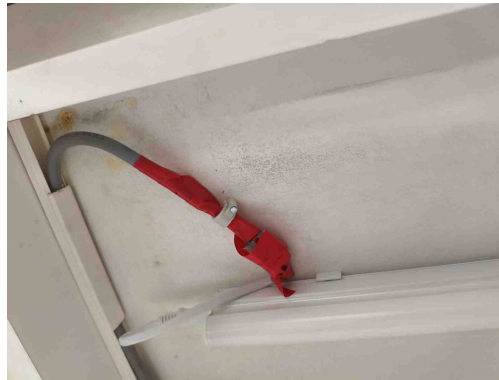
**C21** - Het gebruik van geleiders van het type VOB, zonder bijkomende afscherming is niet toegestaan (Boek 1: 5.2.9.6).  
*Opmerking: Oa keuken*

**C26** - De verbindingen zijn niet gebeurd in borden, in aftakdozen, aan de klemmen van contactdozen, schakelaars of in de verlichtingstoestellen (Boek 1: 5.2.6.1).  
*Opmerking: Oa keuken*

| <b>Verdeelbord</b> | |
|---|--|
| <b>C21</b> | Het gebruik van geleiders van het type VOB, zonder bijkomende afscherming is niet toegestaan (Boek 1: 5.2.9.6).<br><i>Opmerking: Oa keuken</i> |
| <b>C26</b> | De verbindingen zijn niet gebeurd in borden, in aftakdozen, aan de klemmen van contactdozen, schakelaars of in de verlichtingstoestellen (Boek 1: 5.2.6.1).<br><i>Opmerking: Oa keuken</i> |

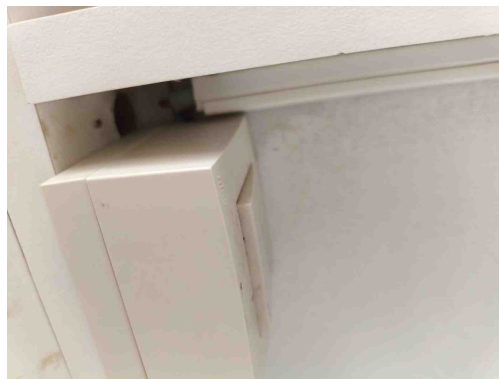
**C21** - Het gebruik van geleiders van het type VOB, zonder bijkomende afscherming is niet toegestaan (Boek 1: 5.2.9.6).  
*Opmerking: Oa keuken*
