IDENTIFICATION DE L'HABITATION

Adresse Rue de la Source, 91-93
1060 Saint-Gilles

Maison unifamiliale

Surface brute 805 m²

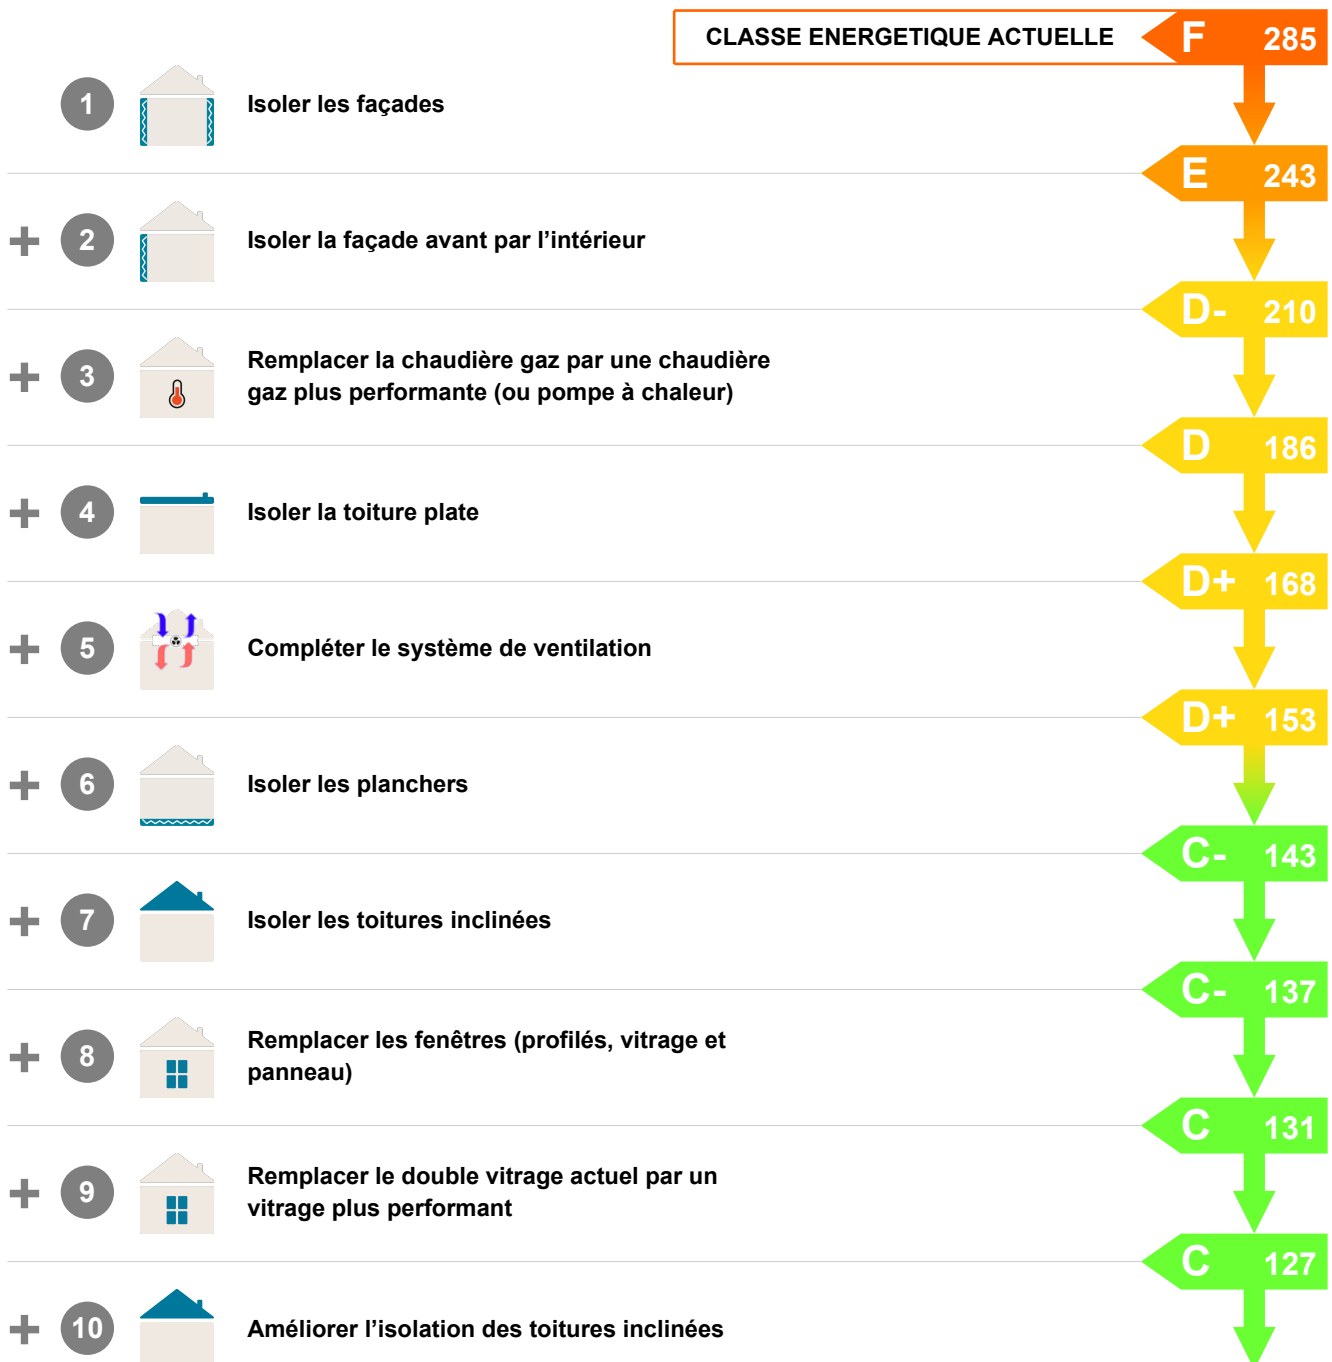
Scénario de rénovation recommandé

Le scénario de rénovation proposé ci-dessous reprend l'ensemble des recommandations de travaux et présente les économies d'énergie réalisées. Les recommandations sont classées par ordre d'économie en énergie primaire. La 1ère recommandation est donc celle qui permet d'améliorer le plus la performance du logement. Le résultat présenté à la fin du scénario est obtenu si tous ces travaux ont été réalisés. L'ordre des travaux n'est évidemment pas obligatoire. Le propriétaire est libre d'adapter ce scénario en fonction de ses besoins.

Diminution de la consommation d'énergie de 57% après rénovation
