Keuringsverslag van een elektrische laagspanning- en zeer lage spanningsinstallatie

Datum keuring: 15/05/2025

Straatnaam Oude Zoerlebaan
Huisnummer 114
Busnummer
Postcode 2260
Gemeente WESTERLO
Land België

Controlebezoek van een oude huishoudelijke elektrische installatie van een wooneenheid bij verkoop op vraag van de verkoper volgens (KB 08/09/2019) - AREI Boek 1- 8.4.2. en 8.2.1. en 4.2.4.3.

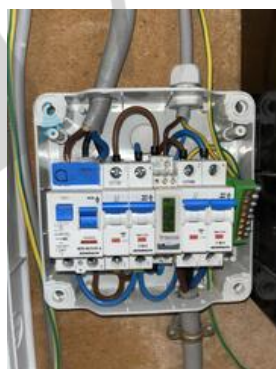
Afbeelding schakel- en verdeelbord:

Visueel nazicht (algemeen)	NOK	Directe aanraking	NOK	Indirecte aanraking	NOK
Aansluitingen	NOK	schema in bijlage door Aceg vzw	NA		
Equipotentiale verbindingen	niet van toepassing	Doorsnede geleiders	NOK		
Continuïteit	NOK	Verlichting / toestellen	NOK
