## Rapport de contrôle d'installations électriques à basse et à très basse tension

REF: 34/2026/64700/D01:1

DATE DU CONTRÔLE 21/04/2026 (09:00 - 09:30) AGENT VISITEUR Olivier Dodet  
 ADRESSE DU CONTRÔLE Rue des Bleuets 28 - 4100 Seraing TYPE DE CONTRÔLE Visite de contrôle vente ancienne installation (8.4.2)

### CONCLUSION : NON CONFORME

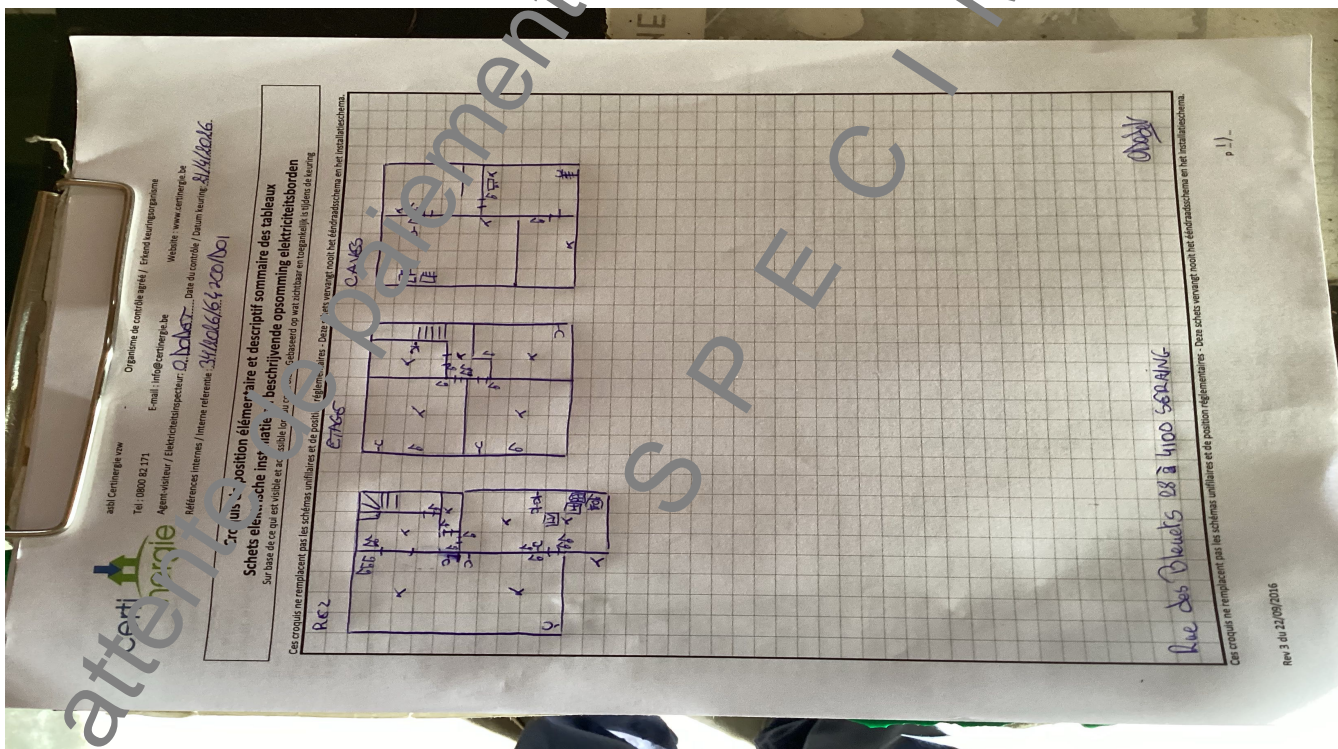
### Croquis de position élémentaire et descriptif sommaire des tableaux

sur base de ce qui est visible et accessible lors du contrôle  
 Note : ces croquis ne remplacent pas les schémas unifilaires et de position réglementaires
