**Procès-verbal de contrôle d'une installation électrique en BT et TBT**

**NON CONFORME**

**Adresse de l'installation**

Visite de contrôle d'une installation domestique selon (AR 08/09/2019) - RGIE Livre 1 - 6.5. et 4.2.4.3.

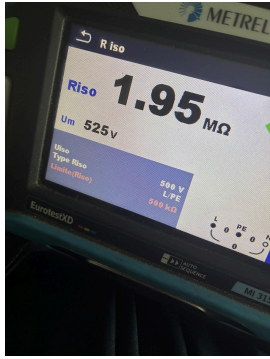
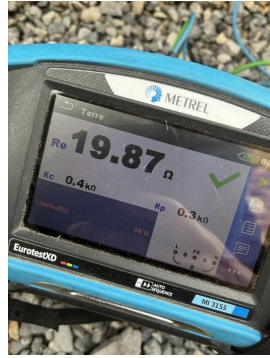
Ri général: 1,95 MΩ

RE: 19,8 Ω

OK

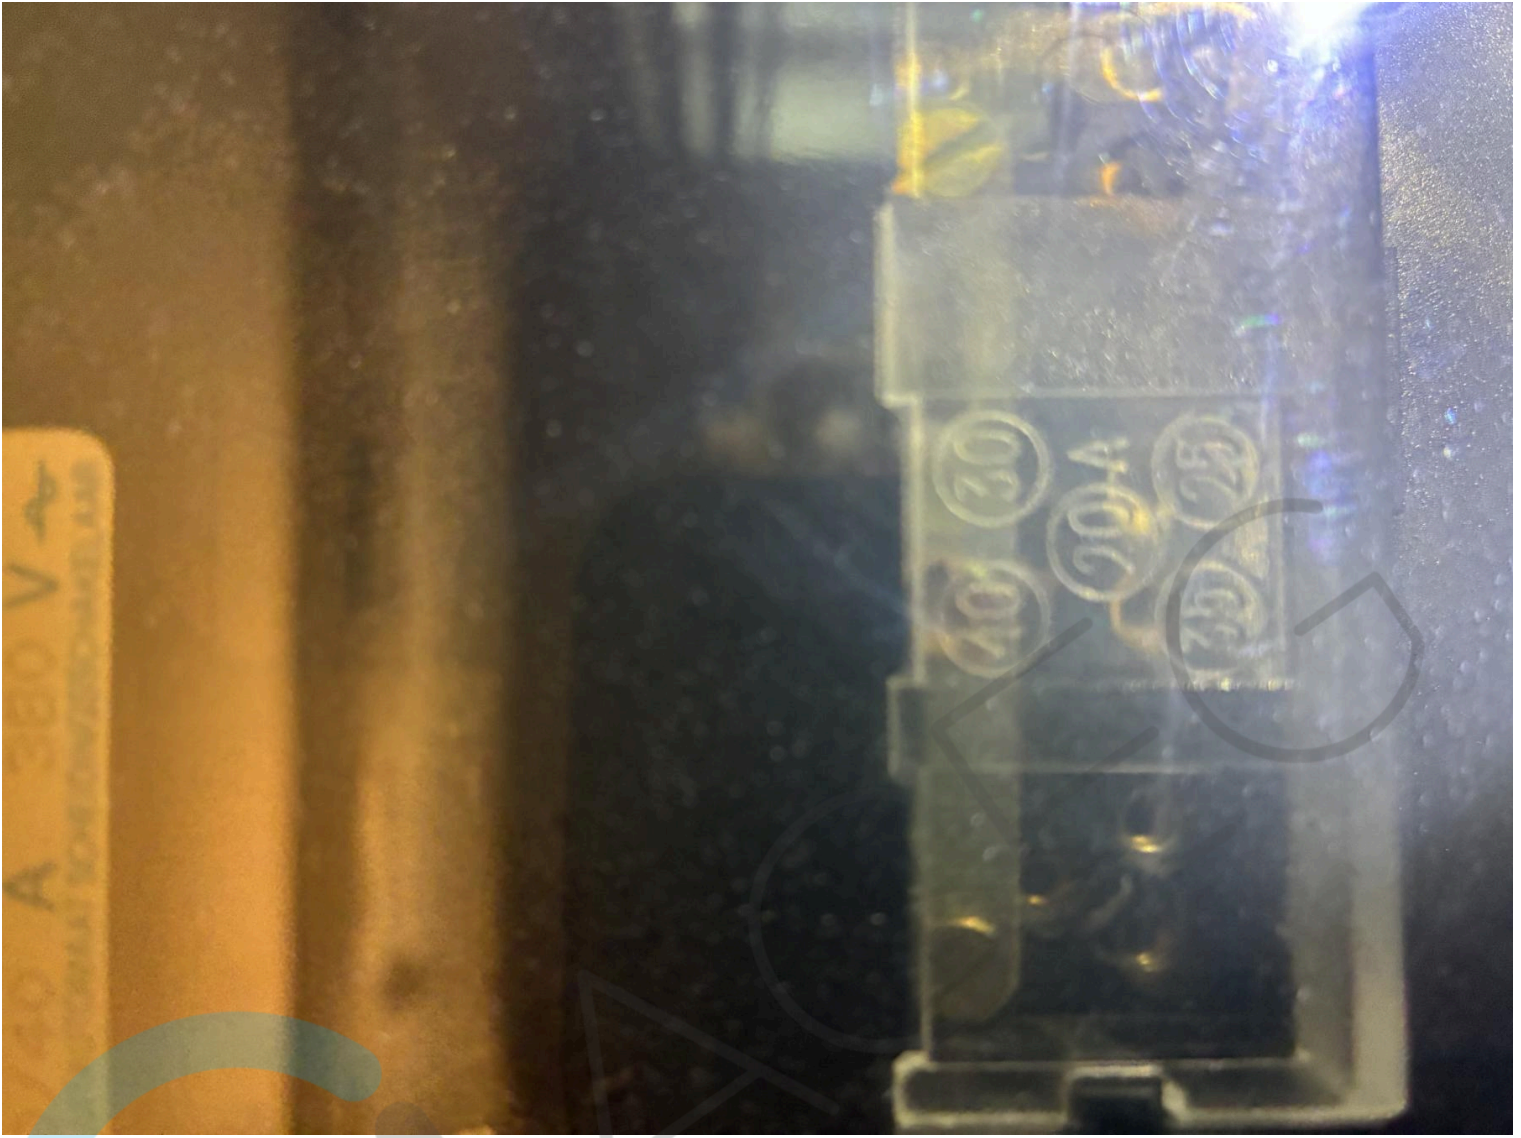
1613-B-89

SOREMA  
BRUSSELS

I  
9 5 8 5 0 7

II  
5 8 0 8 5 2

kWh

220 V 10 (60) A

| TYPE E72FD | N° 1 3 8 2 8 2 3 9 |
| C = 375 tr/kWh | 50 Hz 1990 |

ISKRA  
KRPANJ

MADE IN YUGOSLAVIA
