IDENTIFICATION DE L'HABITATION

Adresse Avenue Albert-Elisabeth, 9
1200 Woluwe-Saint-Lambert

Maison unifamiliale

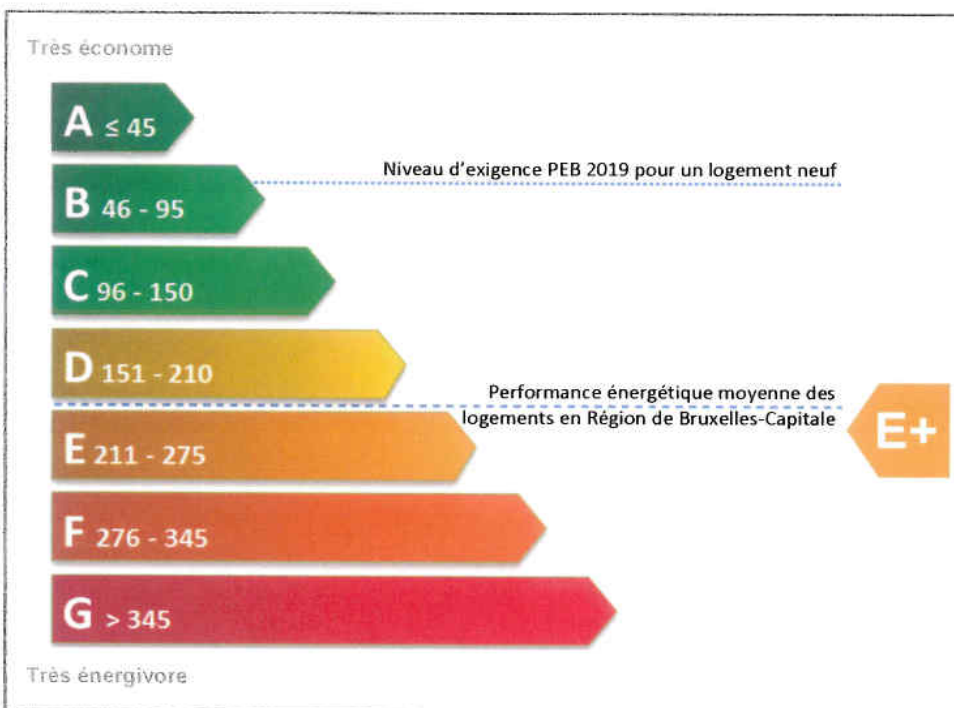
Classe énergétique

Consommation d'énergie primaire annuelle par m ²	215	[kWhEP/(m ² .an)]
Consommation d'énergie primaire annuelle totale	36.772	[kWhEP/an]

N°	Cible	Recommandation	Evolution de la classe énergétique grâce aux travaux	Diminution de la consommation annuelle d'énergie
1.	 	Isoler la façade	 	-27%
2.	 	Isoler la façade + Remplacer les fenêtres (profilés et vitrage)	 	-34%
3.	 	Isoler la façade + Remplacer les fenêtres (profilés et vitrage) + Améliorer/renforcer l'isolation du plancher	 	-37%

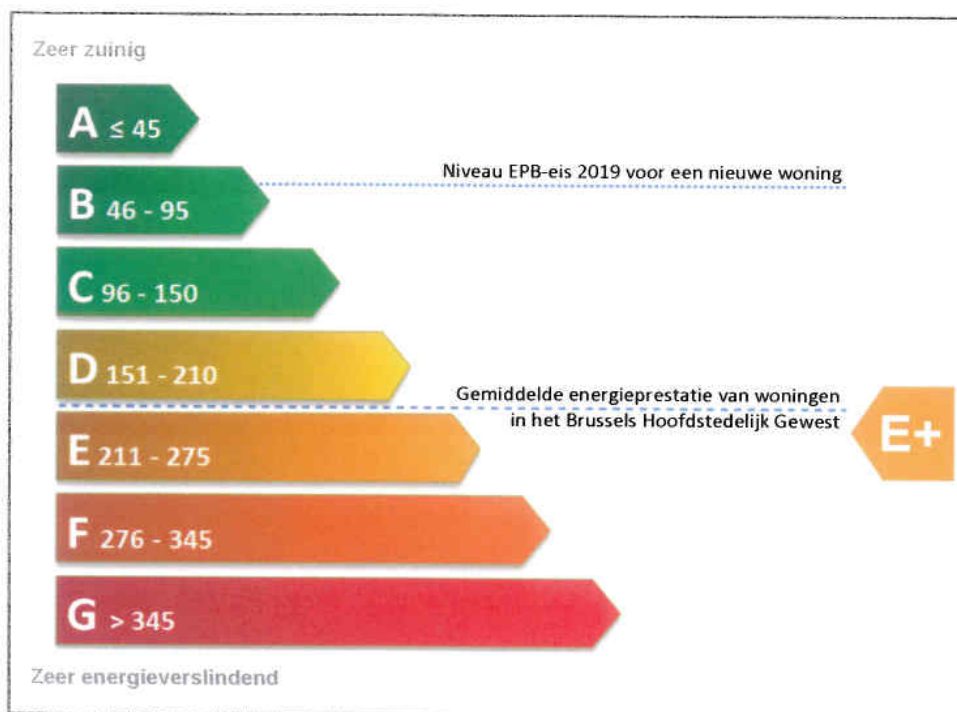
Energieklasse

Jaarlijks primair energieverbruik per m ²	215	[kWhPE/(m ² .jaar)]
Totaal primair energieverbruik per jaar	36.772	[kWhPE/jaar]

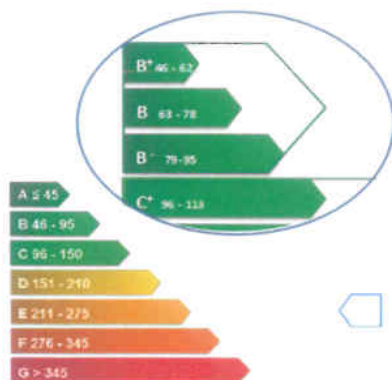
Energieklasse

Klasse A, voor de zuinigste panden, is onderverdeeld in 4 niveaus, waaronder A++ voor een woning met een positief energieniveau, dit wil zeggen dat ze meer energie produceert dan verbruikt. Klassen B t.e.m. E worden onderverdeeld in 3 niveaus, gevolgd door klassen F en G, voor de energieverslindendste panden.

De stippelijnt die het "Niveau EPB-eis 2019 voor een nieuwe woning" aanduidt, komt overeen met de minimale energieprestatie dat uw pand zou hebben gehaald indien het gebouwd zou zijn geweest met inachtneming van de in 2019 van toepassing zijnde EPB-eisen. Sinds 2 juli 2008 gelden EPB-eisen voor nieuwbouw en voor renovatiewerken onderworpen aan een stedenbouwkundige vergunning, voor zolang die werken betrekking hebben op de gebouwschil en ze de energieprestatie beïnvloeden. Meer informatie hierover via Homegrade of op
