### Adres- en onderzoeksgegevens

Adres installatie Venuslaan 8, 3190 Boortmeerbeek  
 Naam eigenaar niet bekend  
 Adres eigenaar niet bekend  
 Type object vrijstaande woning  
 EAN-code niet beschikbaar  
 Aard installatie bestaand  
 Doel onderzoek periodiek

Het onderzoek is verricht op 28/10/2015 volgens artikel art 271 van het AREI en onze procedure(s) TP1.

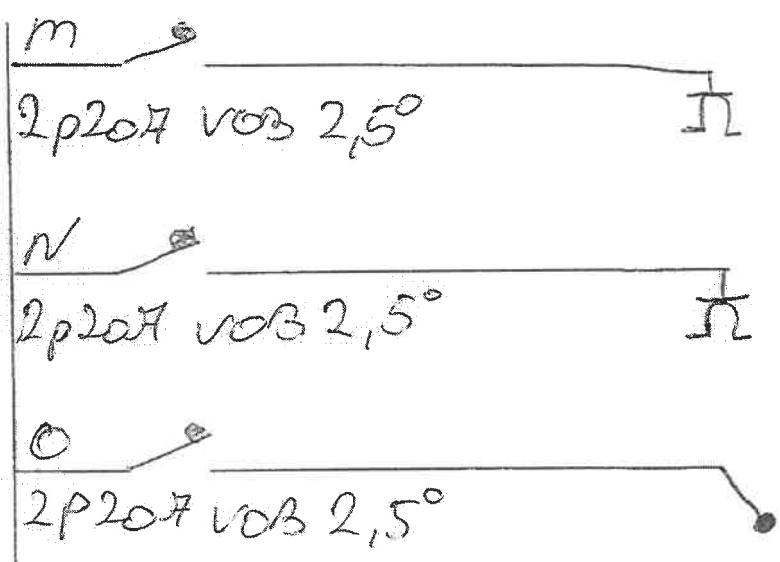
C 2P20A vob 2,5° 1 2 oven

D 2P6A vob 1,5° bel

E 2P20A vob 2,5° 1 2 3 4 5 6 7 8 stoppe ho  
licijp-beuk

F 2P32A vob 6° kook

G 2P20A vob 2,5° x vob 36 2,5° 1 2 3 4 poort - slat  
stoppe. partij

H 2P16A vob 1,5° 1 2 3 4 5 V.L.  
C

I 2P16A vob 1,5° 1 2 3 4 5 6 V.L.  
1

J 2P20A vob 2,5° 1 2 3 4 5 6 7 8 9 10 stop  
slp.

K 2P20A vob 2,5° 1 2 3 4 5 6 7 badkamer  
stoppe

L 2P20A vob 2,5° 1 2 3 4 5 6 7 slp - keuk  
terras C

2p hof  
300mA

xVB  
4x10°  
2x230V
