Procès-verbal de contrôle d'une installation électrique en BT et TBT

NON CONFORME

Adresse de l'installation

Rue Varenslaan
 Numéro 33
 Boîte
 Postcode 1970
 Commune WEZEMBEEK-OPPEM
 Pays Belgique

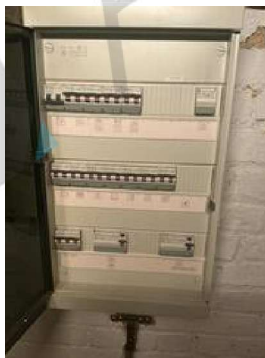
Image du tableau de repartition et de manoeuvre:

Contrôle visuel (général)	NOK	Contact direct	NOK	Contact indirect	NOK
Raccordement	NOK	schéma en annexe par Aceg asbl			NA
Liaisons équipotentielle	PB	Section des conducteurs	NOK		
Continuité	NOK	Éclairage / machines	NOK

- I5.10 Protéger correctement les parties actives sous tension et accessibles (Livre 1 Section 5.1.4. et 4.2.2.3.)
- I5.12 Les connexions internes au tableau et/ou la section des rails de distribution est insuffisante (Livre 1 Sous-section 4.4.1.1. et 4.4.1.5.)
