## Rapport de contrôle d'installations électriques à basse et à très basse tension

RÉF. 72/2025/112728/01:4

DATE DU CONTRÔLE 28/07/2025 (13:15 - 13:10) AGENT VISITEUR Benoît Carlier  
ADRESSE DU CONTRÔLE Rue du Village 110 - 4161 Villers aux Tours TYPE DE CONTRÔLE Visite de contrôle vente ancienne installation (8.4.2)

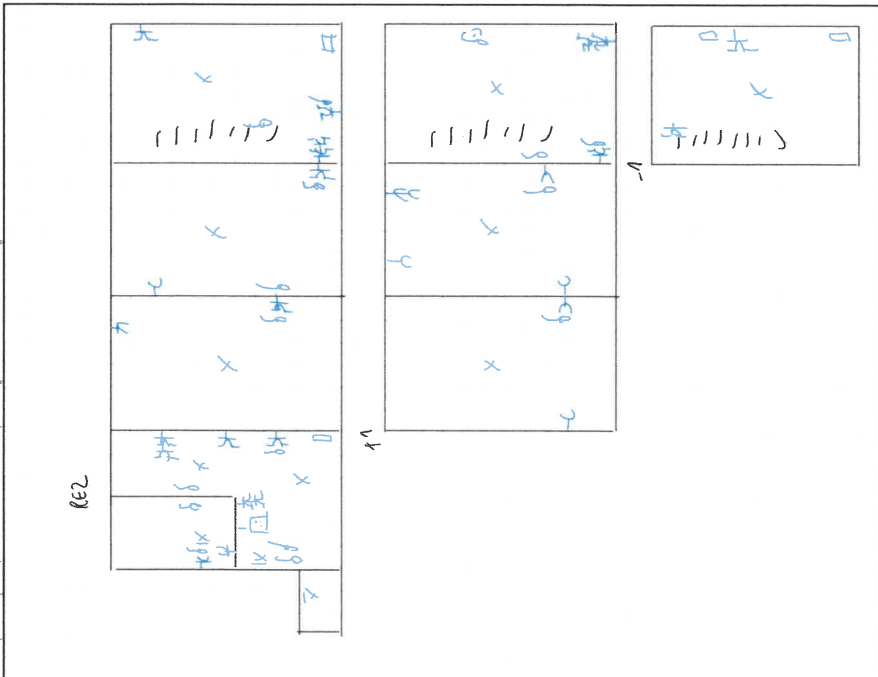
#### Croquis de position élémentaire et descriptif sommaire des tableaux

sur base de ce qui est visible et accessible lors du contrôle  
 Note : ces croquis ne remplacent pas les schémas unifilaires et de position réglementaires

**Croquis de position élémentaire et descriptif sommaire des tableaux**  
**Schets elektrische installatie en beschrijvende opsomming elektriciteitsborden**  
 Sur base de ce qui est visible et accessible lors du contrôle - Gebaseerd op wat zichtbaar en toegankelijk is tijdens de keuring
