Rapport de contrôle d'installations électriques à basse et à très basse tension

RÉF. 06/2026/68011/D01:1

DATE DU CONTRÔLE 13/05/2026 (16:15 - 17:40) AGENT VISITEUR Julien Terorde
 ADRESSE DU CONTRÔLE Route de la Hesbaye 391 - 5310 Éghezée TYPE DE CONTRÔLE Visite de contrôle vente ancienne installation (8.4.2)

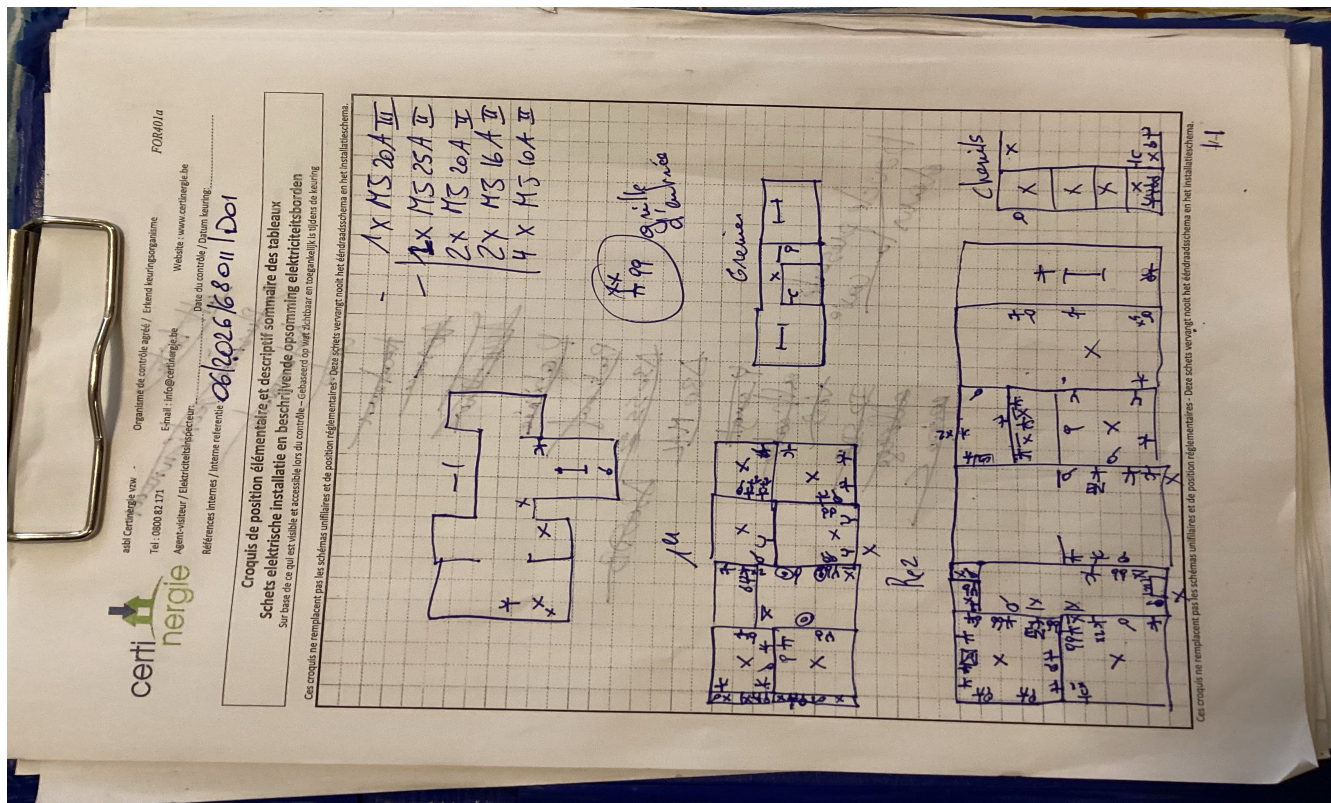
Croquis de position élémentaire et descriptif sommaire des tableaux

Conformité schéma(s) unifilaire(s) et plan(s) de position	Pas OK	Nombre de tableaux	2	Nombre de circuits	1+9
Description tableau(x) voir plan(s) dans annexe(s)					
Les fondations datent	D'avant le 1/10/1981	Dispositif différentiel de tête	ID - 40A - 300mA - type A - test OK		
Type d'électrode de terre	Piquets	Dispositif différentiel supplémentaire			
Résistance de dispersion de la prise de terre (Ω)	Pas mesurable	Fixation/Etat/Détérioration matériel	Pas OK		
Conformité des liaisons équipotentielles et des PE	Pas OK	Contrôle visuel appareils fixes et/ou mobiles	Pas OK		
Test de continuité	Pas concluant	Protection contre les contacts directs	Pas OK		
Contrôle boucle de défaut	Concluant	Résistance générale d'isolement (MΩ)	0,13		
Protection contre les contacts indirects	Pas OK	Adéquation DPCDR – prise de terre	Pas OK		
		Adéquation protections surintensités – sections	Pas OK		
Le ou les socles de prise en défaut sont localisés dans	toutes les pièces

sur base de ce qui est visible et accessible lors du contrôle
 Note : ces croquis ne remplacent pas les schémas unifilaires et de position réglementaires
