Procès-verbal de contrôle d'une installation électrique en BT et TBT

NON CONFORME

Adresse de l'installation

Visite de contrôle d'une ancienne installation électrique domestique d'une unité d'habitation lors de la vente sur la demande du vendeur selon (AR 08/09/2019) - RGIE Livre 1 - 8.4.2. et 8.2.1. et 4.2.4.3.

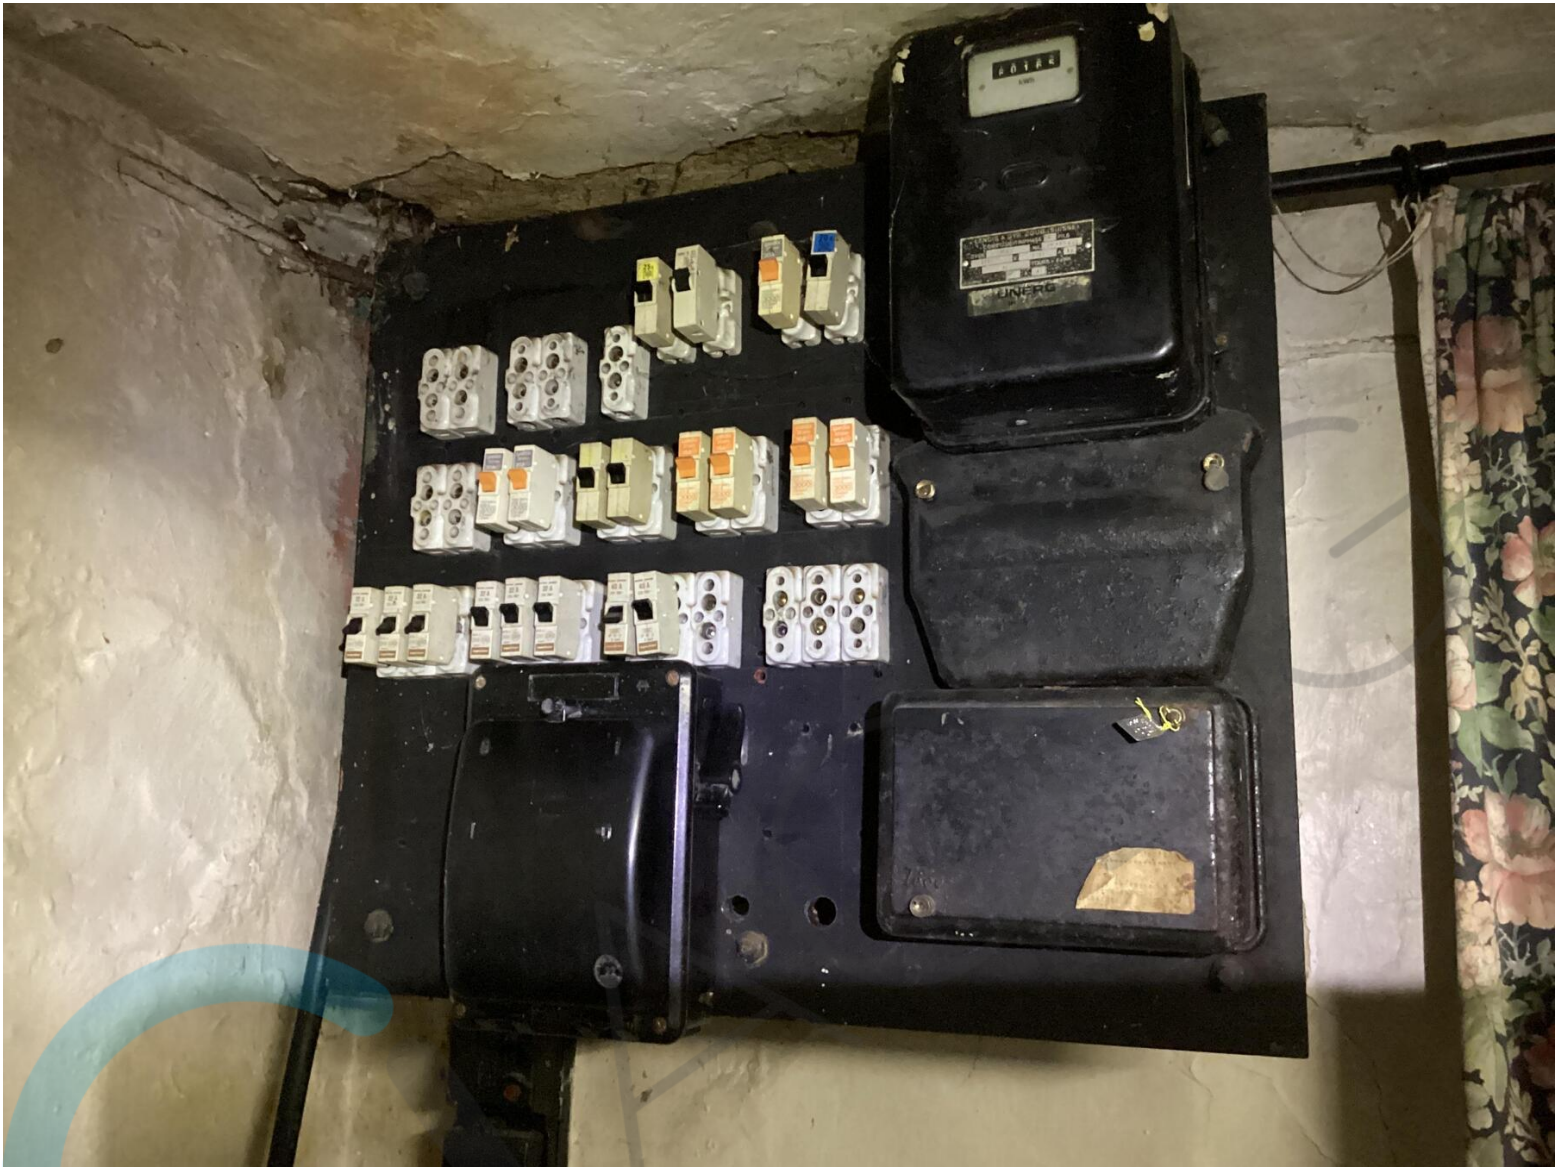
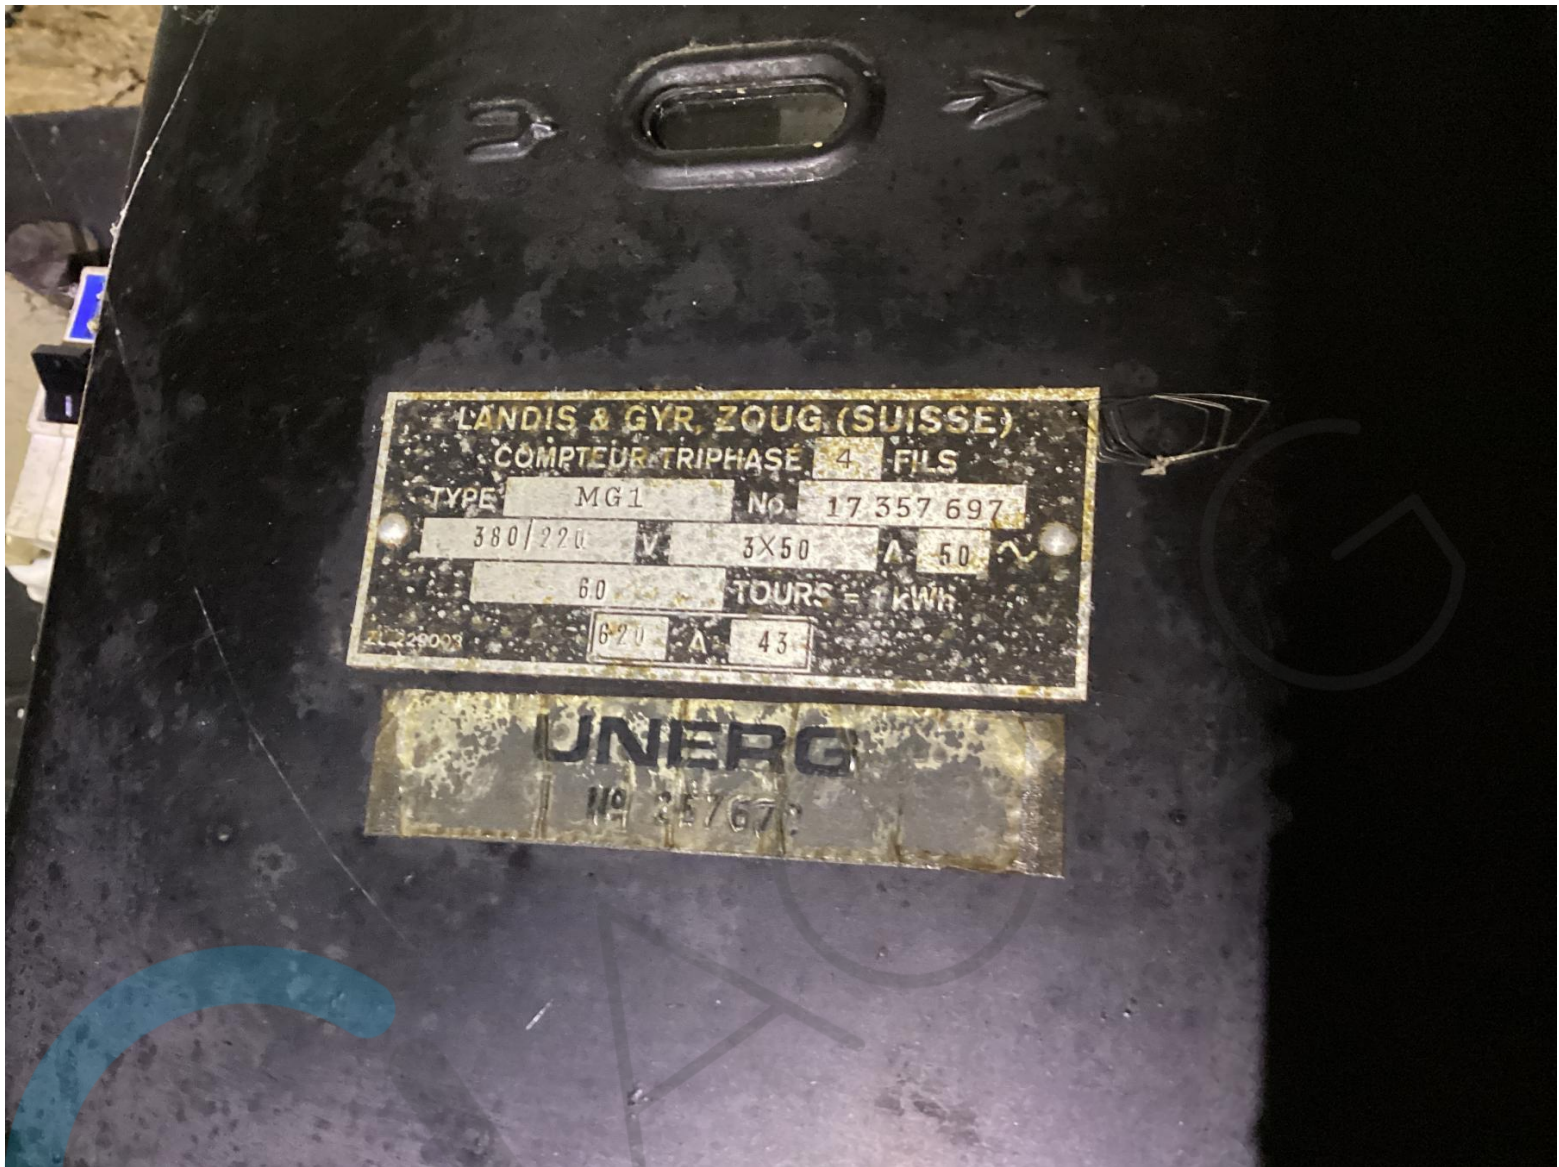
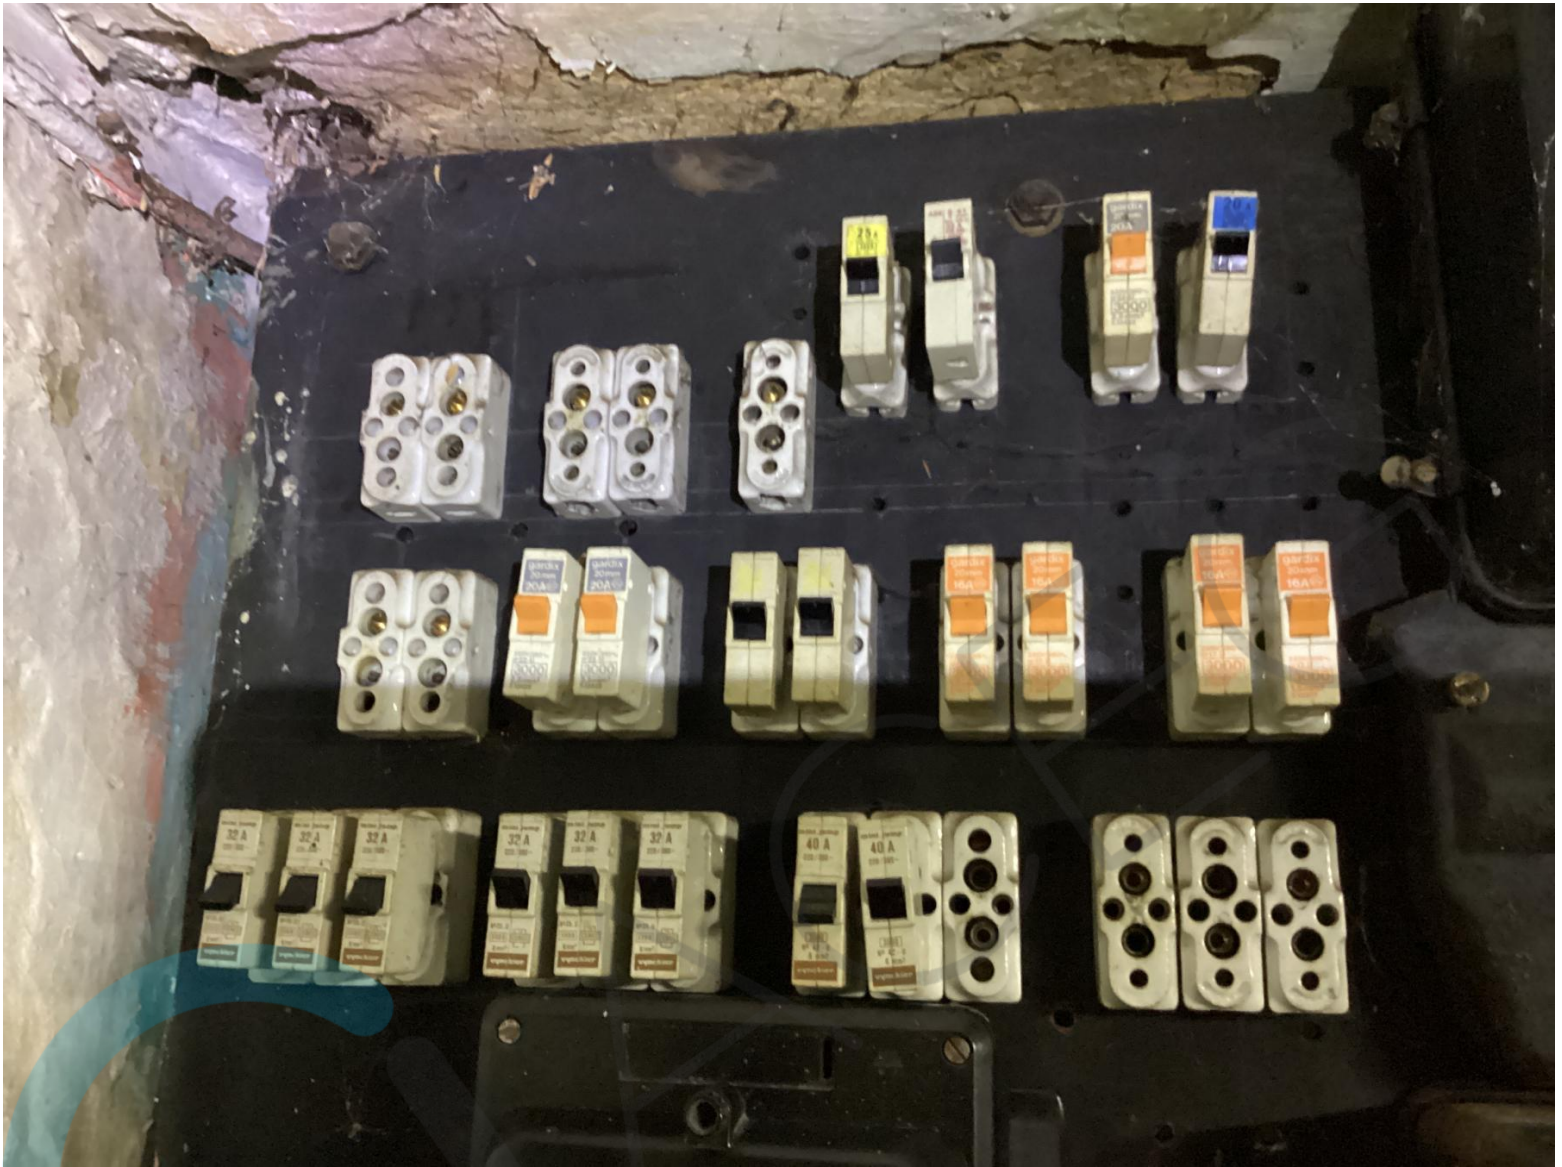
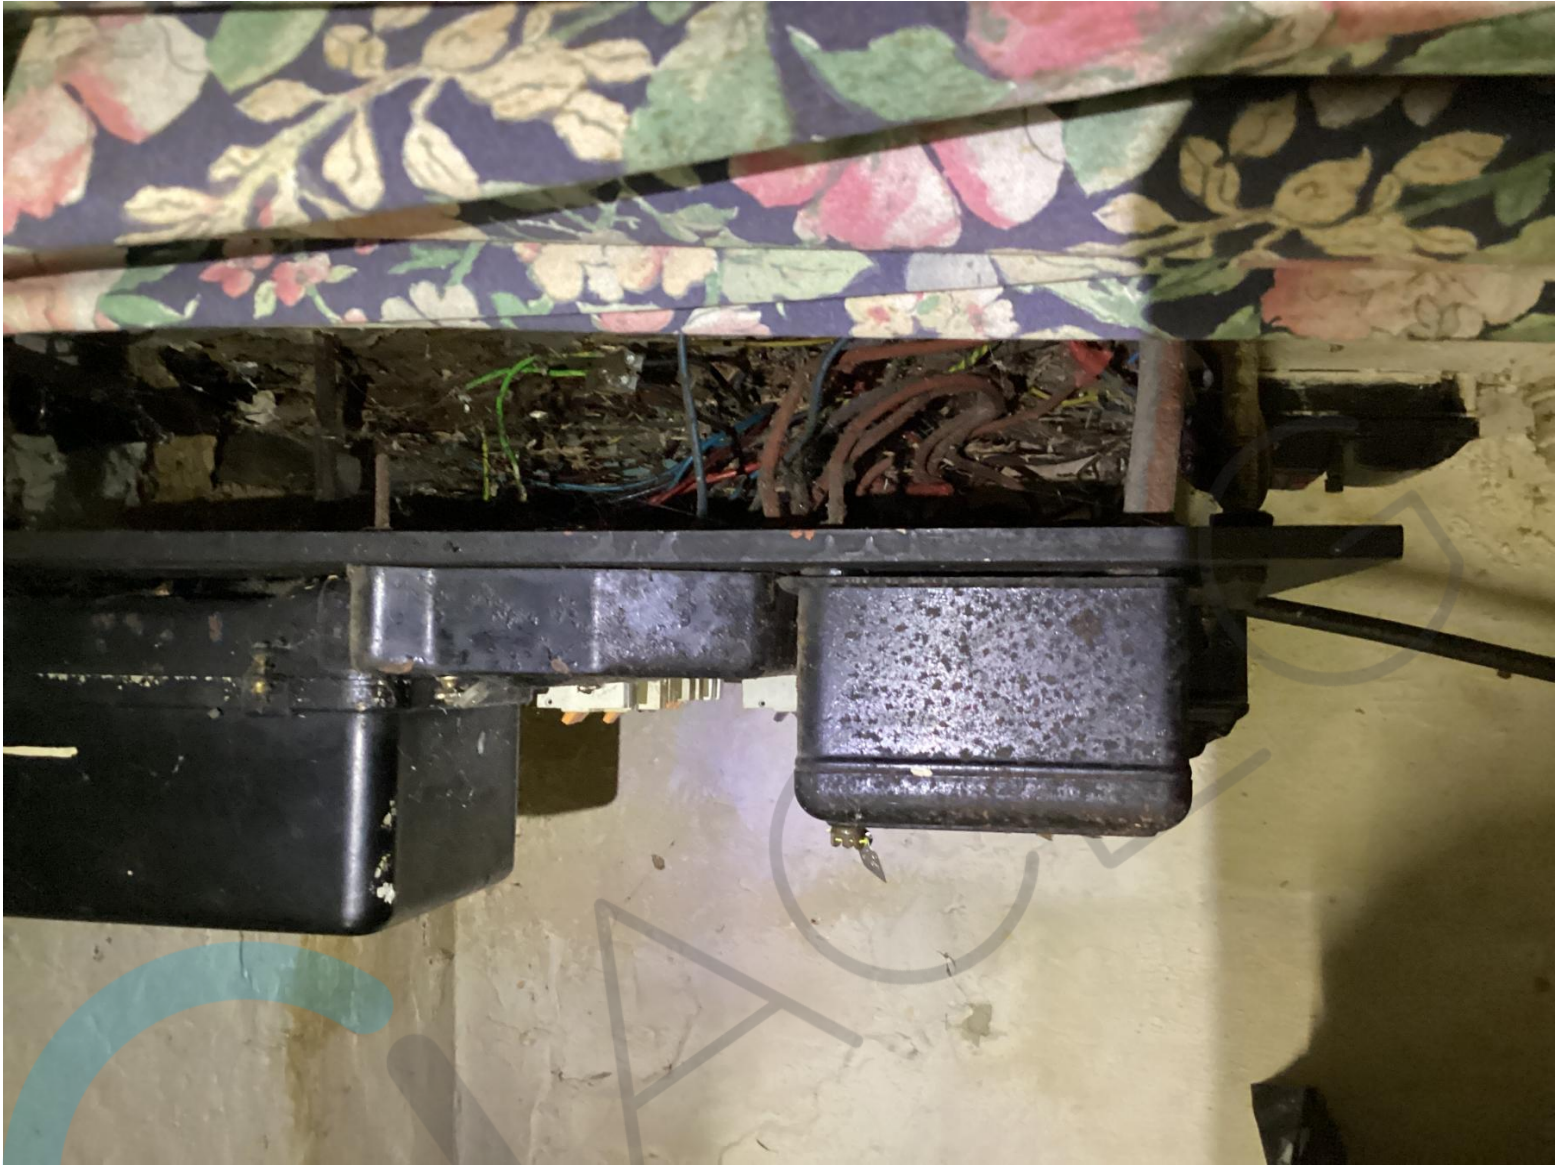
Image du tableau de repartition et de manoeuvre:

Contrôle visuel (général)	NOK	Contact direct	NOK	Contact indirect	NOK
Raccordement	NOK	schéma en annexe par Aceg asbl	NA		
Liaisons équipotentielles	Non applicable	Section des conducteurs	NOK		
Continuité	NOK	Éclairage / machines	NOK

I5.07 Remplacer le tableau, le degré de protection contre le contact direct n'est pas suffisant (Livre 1 Sous-section 4.2.2.3.)
