| | <b>RAPPORT N° 1052606</b> | |

| <b>RAPPORT DE CONTRÔLE D'UNE INSTALLATION ELECTRIQUE DOMESTIQUE<br/>A BASSE ET A TRES BASSE TENSION</b> | | | |
| <b>Adresse de l'installation électrique faisant l'objet de la visite : Rue Saint Eloi, 14b à 5680 Niverville</b><br><input checked="" type="checkbox"/> Unité d'habitation : Gîte / Type de locaux : Rez / étage<br><input type="checkbox"/> Parties communes d'un ensemble résidentiel Type de locaux : Néant<br><input checked="" type="checkbox"/> Lieux et emplacements spéciaux (Chapitre 7 du Livre 1) : Salle de Bain | | | |
| <b>Objet de la visite</b><br>Contrôle de conformité avant mise en usage d'une installation électrique domestique (Livre 1 de l'A.R. du 8/09/2019)<br><input checked="" type="checkbox"/> Nouvelle installation (Chapitre 6.4) | | | |

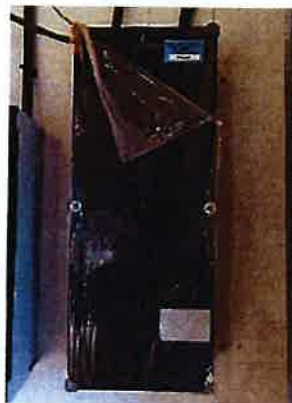
**Compteur**

- Veuillez contacter sans retard le GRD gestionnaire de réseau pour qu'il fasse le branchement de la colonne d'alimentation de votre tableau électrique directement dans le compteur. Pour rappel il est interdit de laisser en service les connexions provisoires type sucres ou boîte de dérivation dans le cas contraire ce rapport serait **non conforme**. Colonne d'alimentation du compteur de branchement au tableau principal
  - La colonne d'alimentation doit être continue et sans aucune connexion le long de son parcours
  - La colonne d'alimentation est constituée de 4 conducteurs de 10mm<sup>2</sup>
  - Si le tableau général est installé à une certaine distance du compteur, l'on utilisera des canalisations du type « double isolation » telles que XVB.
- Compteur d'eau non installé

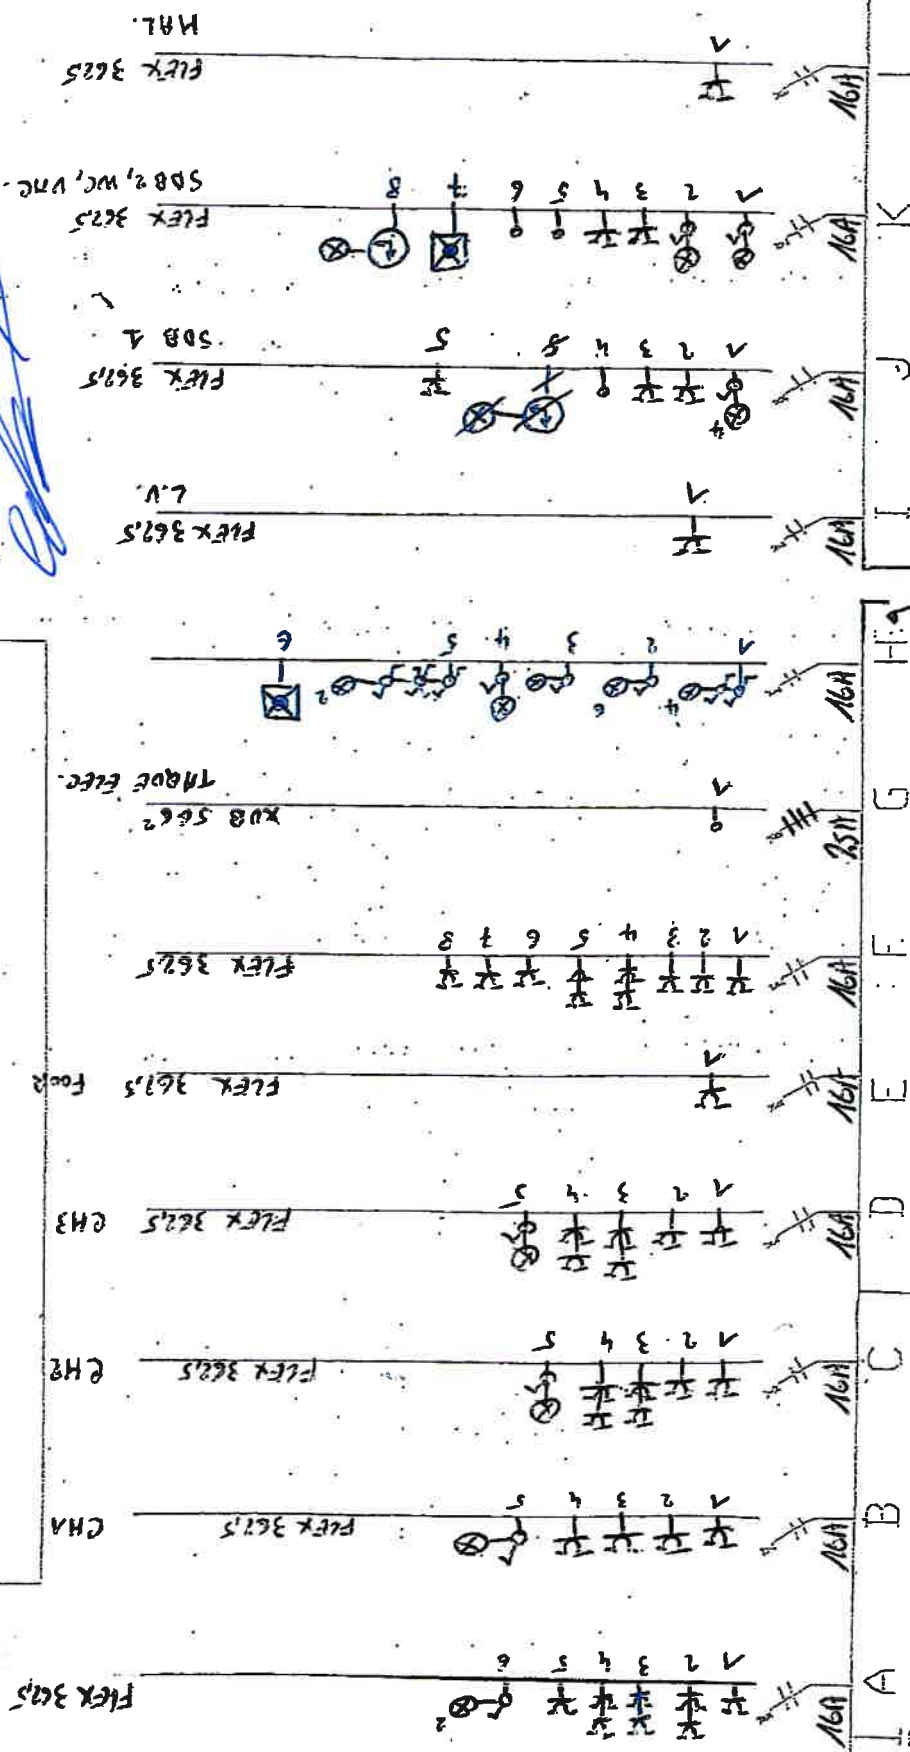
# INSTALLATION ELECTRIQUE

$3 \times 10.0 \text{ V} + N$
