Rapport de contrôle d'installations électriques à basse et à très basse tension

REF: 54/2026/72696/D01:1

DATE DU CONTRÔLE 15/06/2026 (13:12 - 13:45) **AGENT VISITEUR** Patrick Braham
ADRESSE DU CONTRÔLE Lindenweg 21 - 4700 Eupen **TYPE DE CONTRÔLE** Visite de contrôle vente ancienne installation (8.4.2.)

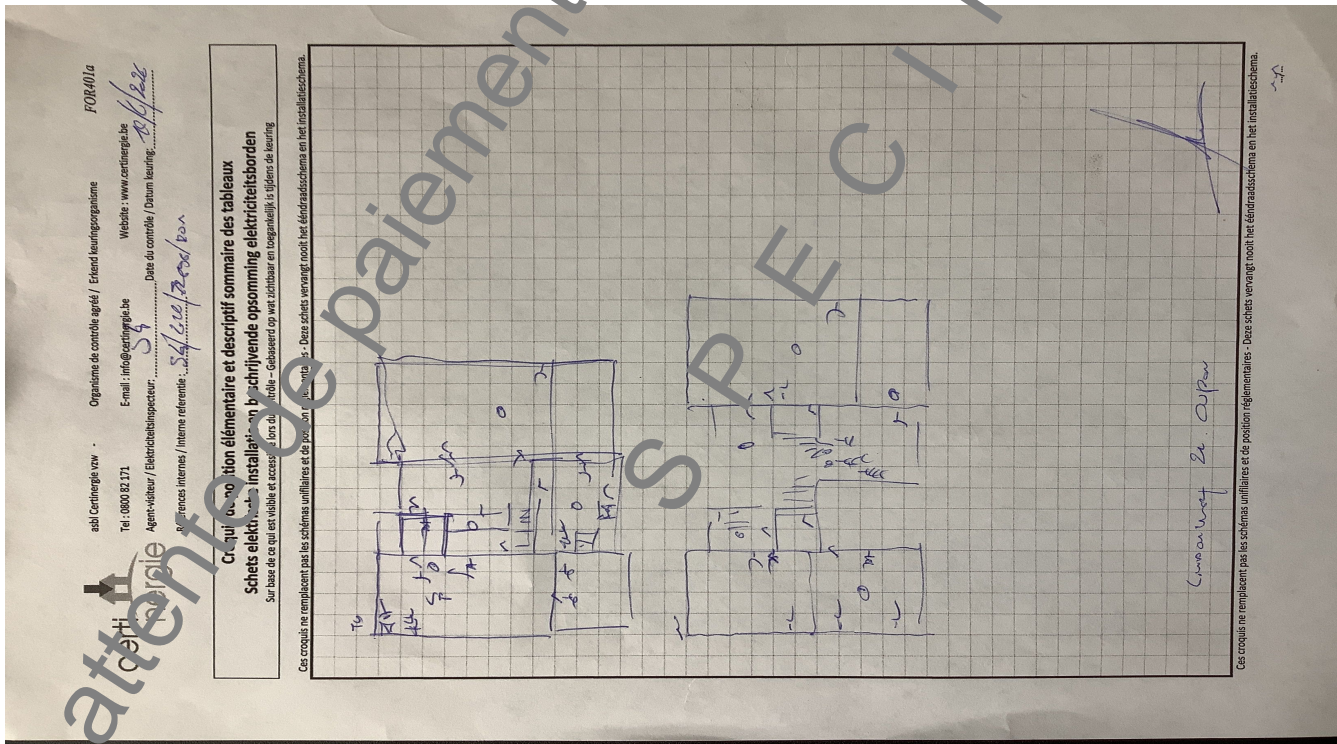
Croquis de position élémentaire et descriptif sommaire des tableaux

sur base de ce qui est visible et accessible lors du contrôle
 Note : ces croquis ne remplacent pas les schémas unifilaires et de position réglementaires
