Controlebezoek - Periodiek [Hfst 6.5]

Verslagnummer:
 32/20112025/53336/60834/1

Inspectie adres: Daal 49, 9450 Haaltert (België)
 Type: Controlebezoek - Periodiek [Hfst 6.5]

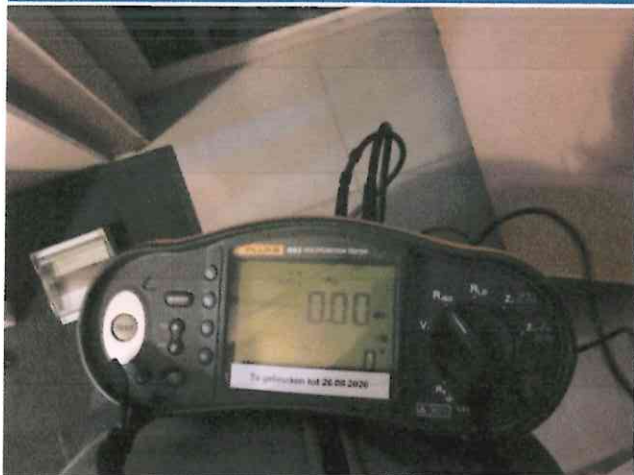
Metingen

EAN: -
 Teller nr: 20097552
 Dagindex: 107720
 Nachtindex: -
 Aardingsweerstand: - not_measured
 Minimale isolatieweerstand: 0,00 MΩ
